# Asbestinventarisatattest

Boomblokweg 12A, 3191 Boortmeerbeek

Attestnummer : 20260628-000046.000

**Asbestveilig** (maar niet asbestvrij)

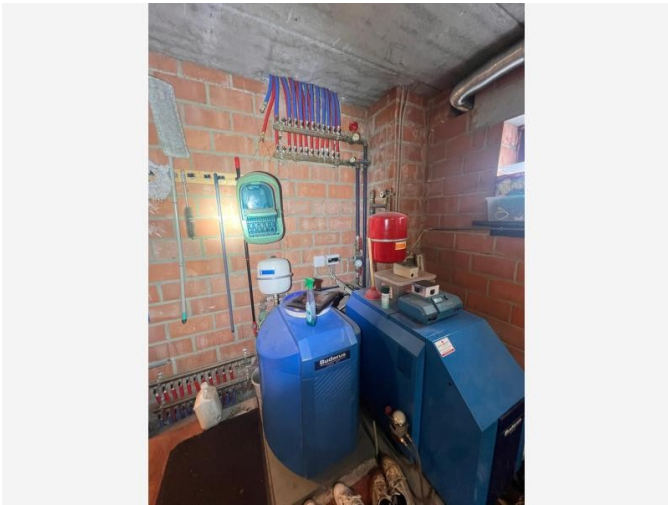
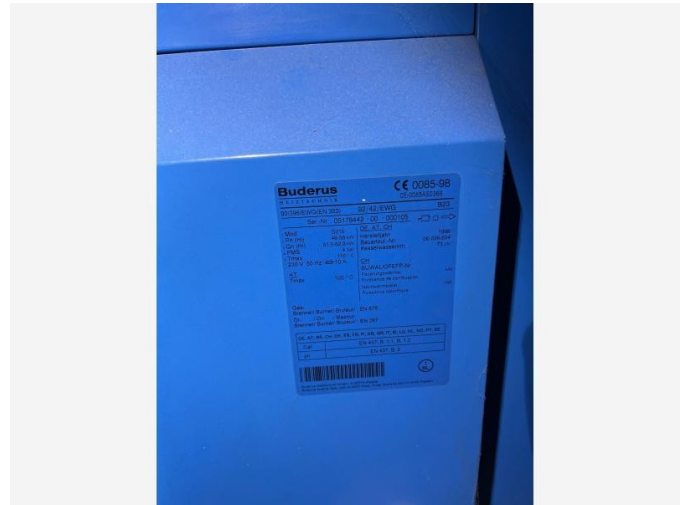
## Fiche 6: Materialen aan de stookketel (dichtingen, isolerend materiaal, ...)

| Beschrijving | Type | Actie |
|---|---|---|
| 6. Materialen aan de stookketel (dichtingen, isolerend materiaal, ...) | Overige ruimte of materiaal | - |
