# Asbestinventarisatattest

Nieuwstraat 13, 2440 Geel

Attestnummer : 20250603-000273.000

Uitgegeven op : 03.06.2025

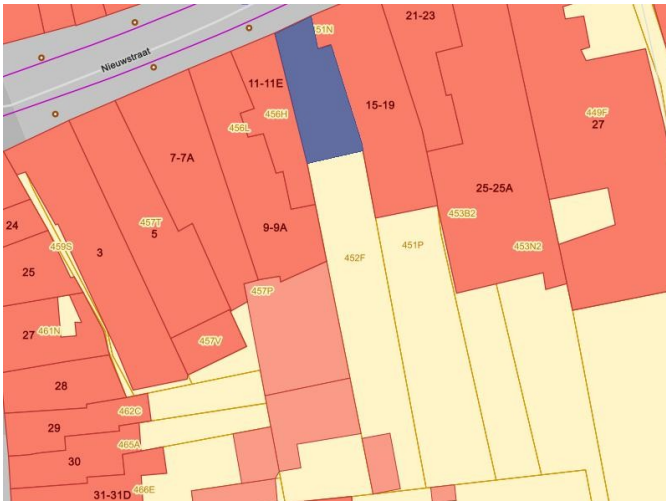
## Zone 1: Hoofdgebouw

- 5 Asbestmaterialen**
- 0 Beperkingen
- 0 Uitsluitingen
- 0 Roerende goederen
- 0 Puin, steenslag, (water)bodem
- 1 Advies**
- 2 Geen asbest**

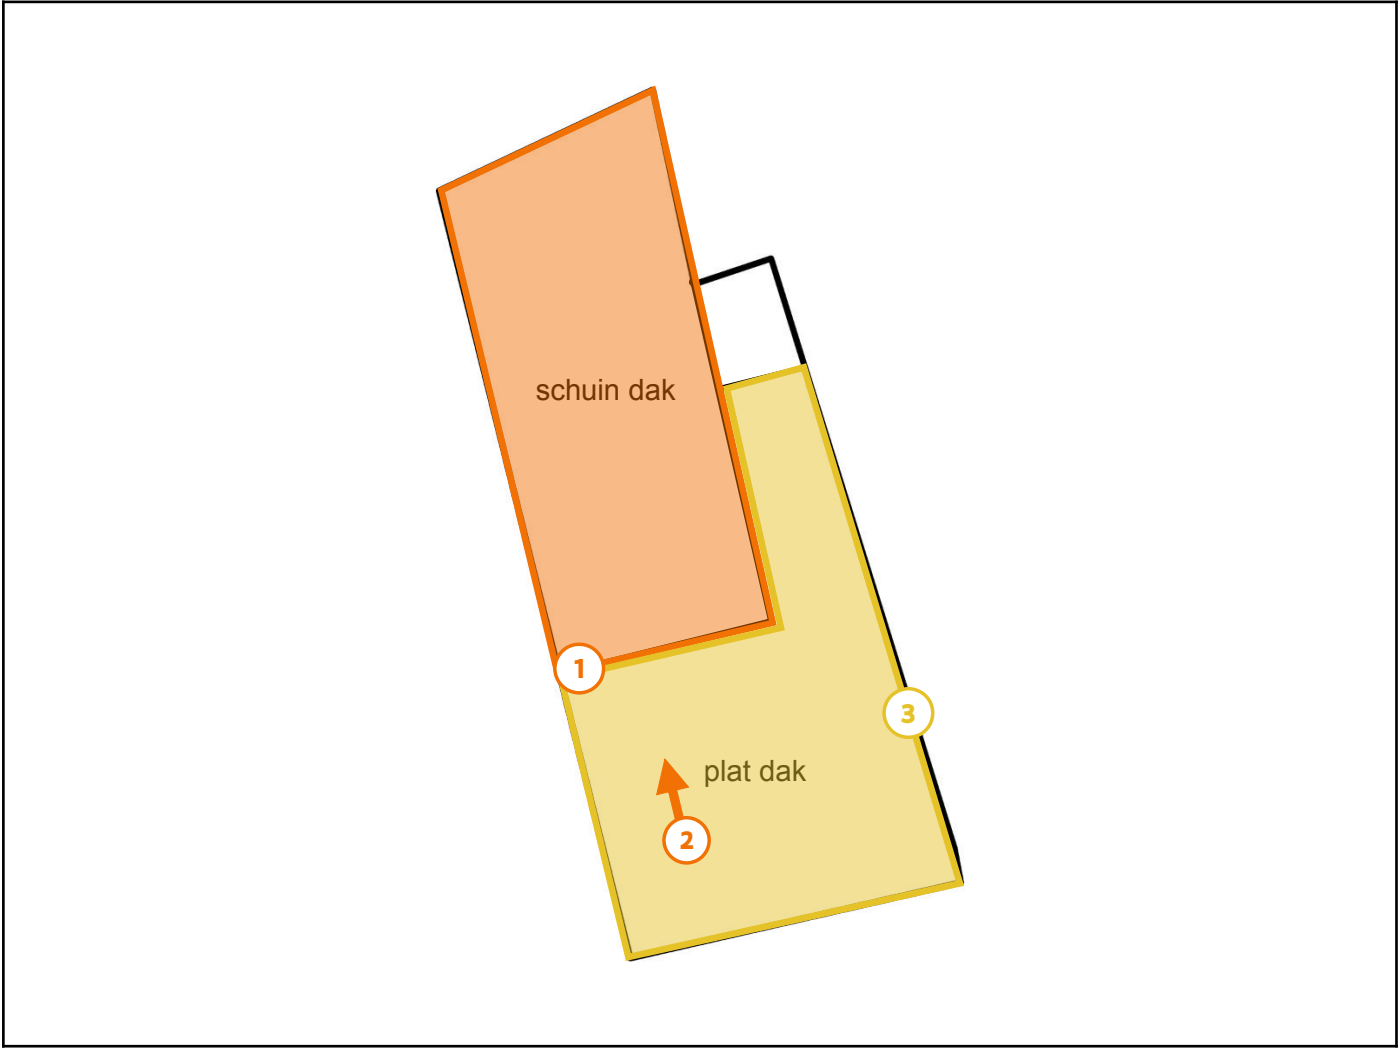
# Plan 1.3: Dak

| Beschrijving | Type | Actie |
|---|---|---|
| 3. Roofing | Asbestmateriaal | Zorgvuldig beheren |
