# Asbestinventarisatetest

Leenstraat 34, 1540 Pajottegem

Attestnummer : **20260727-000331.000**

**Asbestveilig** (maar mogelijk niet asbestvrij)

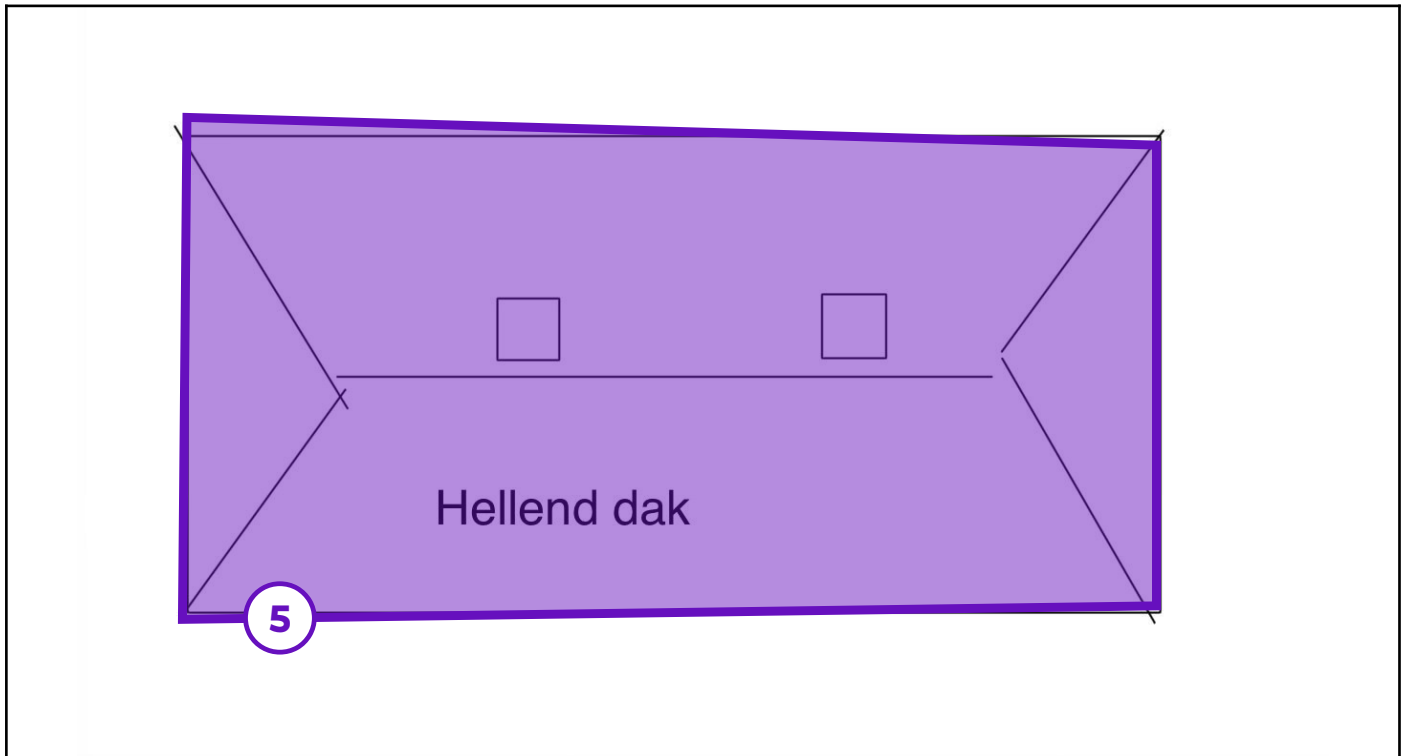
## Plan 1.10: Dak

| Beschrijving | Type | Actie |
|---|---|---|
| 5. Onderdak | Beperking | - |

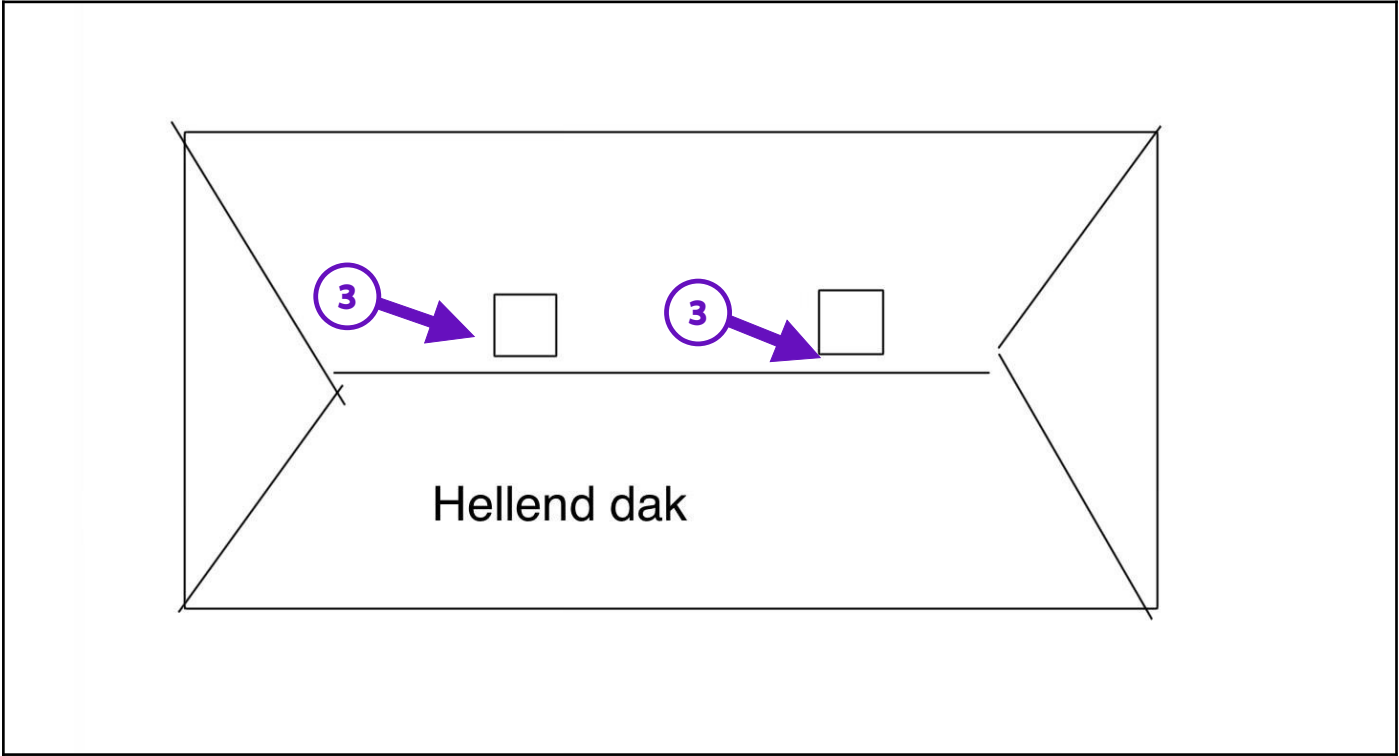
# Plan 1.13: Dak

| Beschrijving | Type | Actie |
|---|---|---|
| 3. Binnenzijde en bovenzijde van de schouw | Beperking | - |
