# Asbestinventarisatetest

Pandelaarstraat 4, 9620 Zottegem

Attestnummer : 20250806-000156.000

Uitgegeven op : 06.08.2025

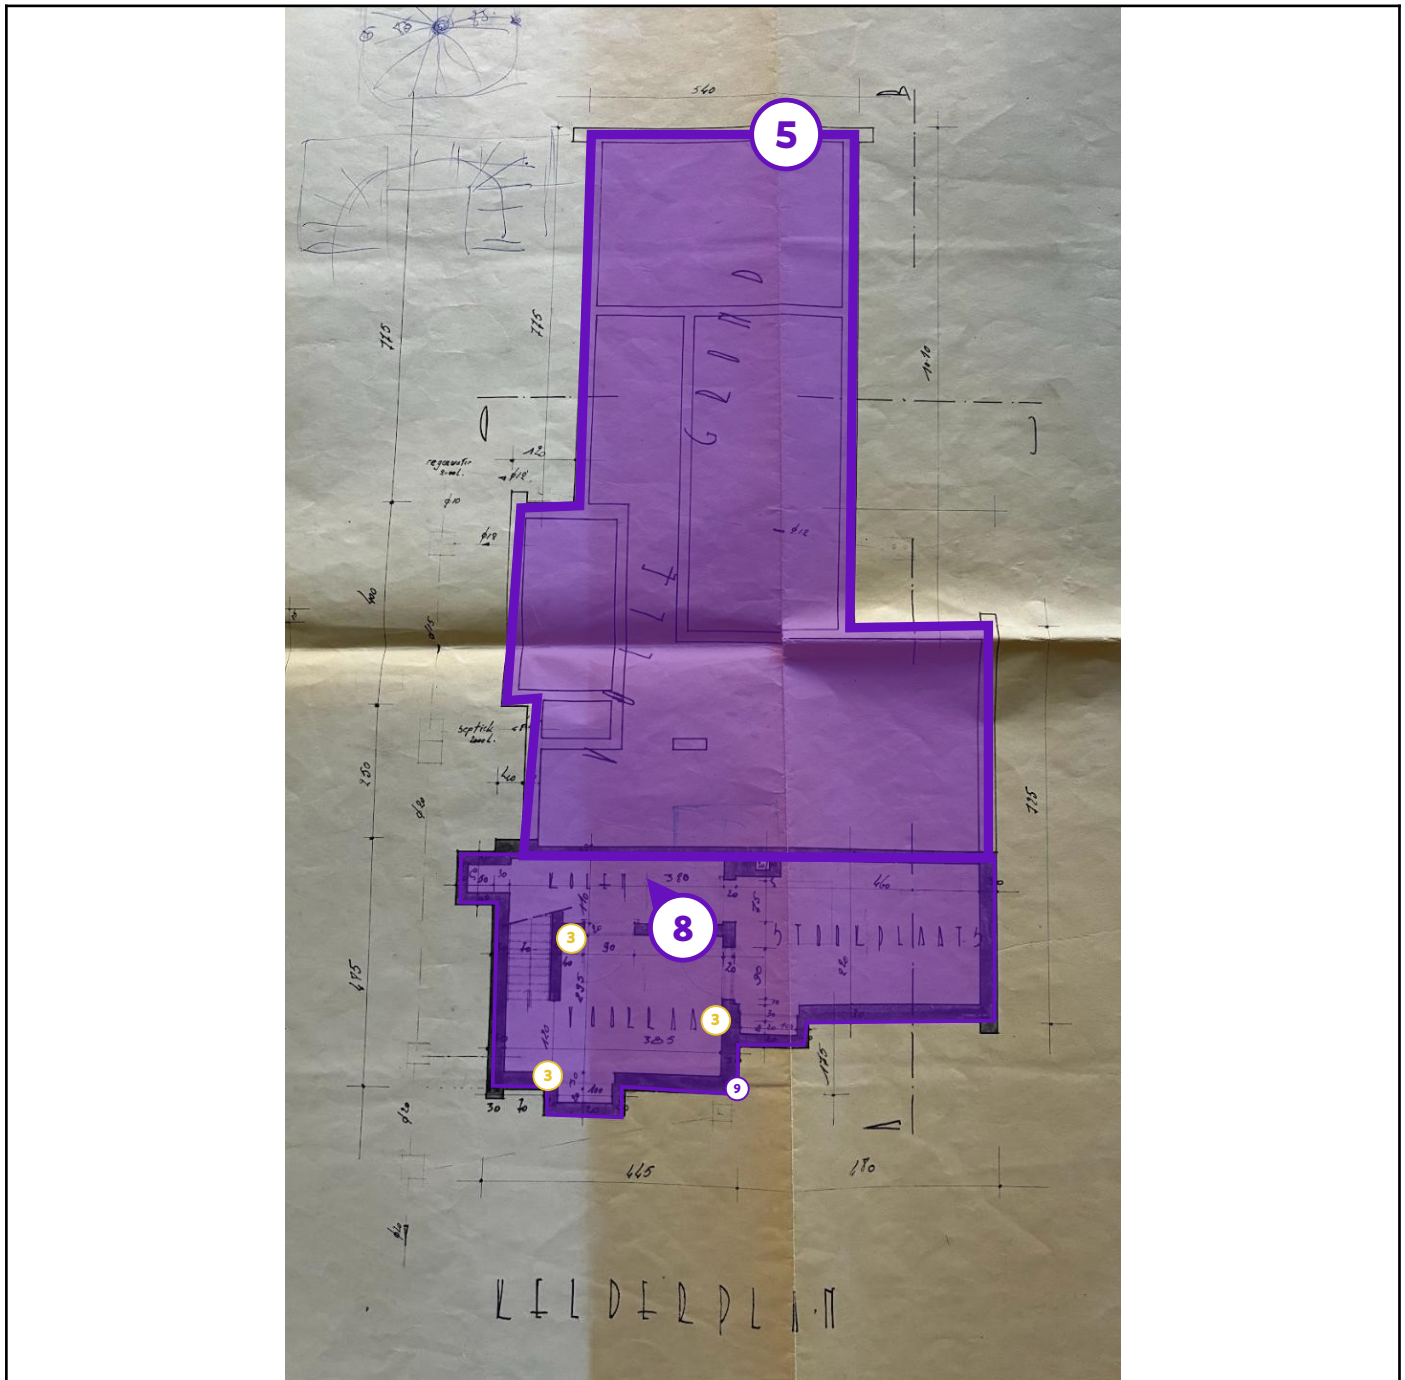
## Plan 1.1: kelder

| 9. Pakkingen radiatoren | Advies | - |

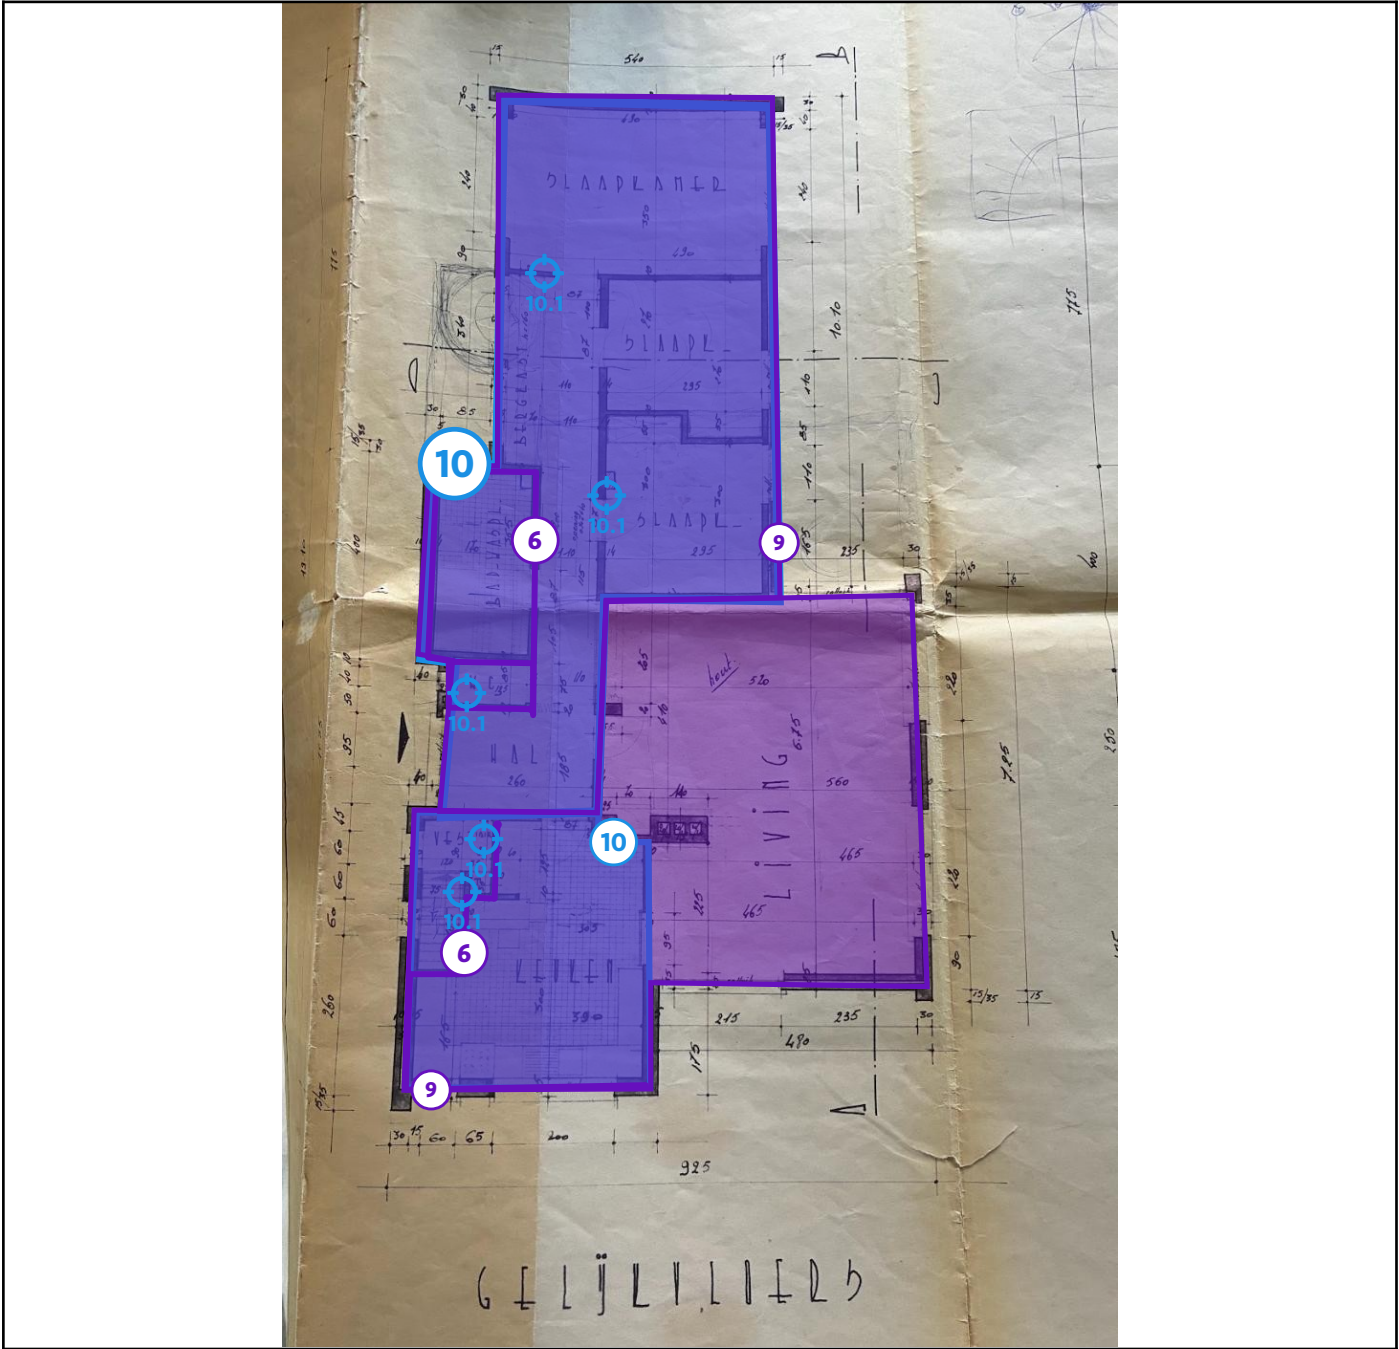
# Plan 1.2: gelijkvloers

| 10.1 Code: MM01 | Mengmonster | - |

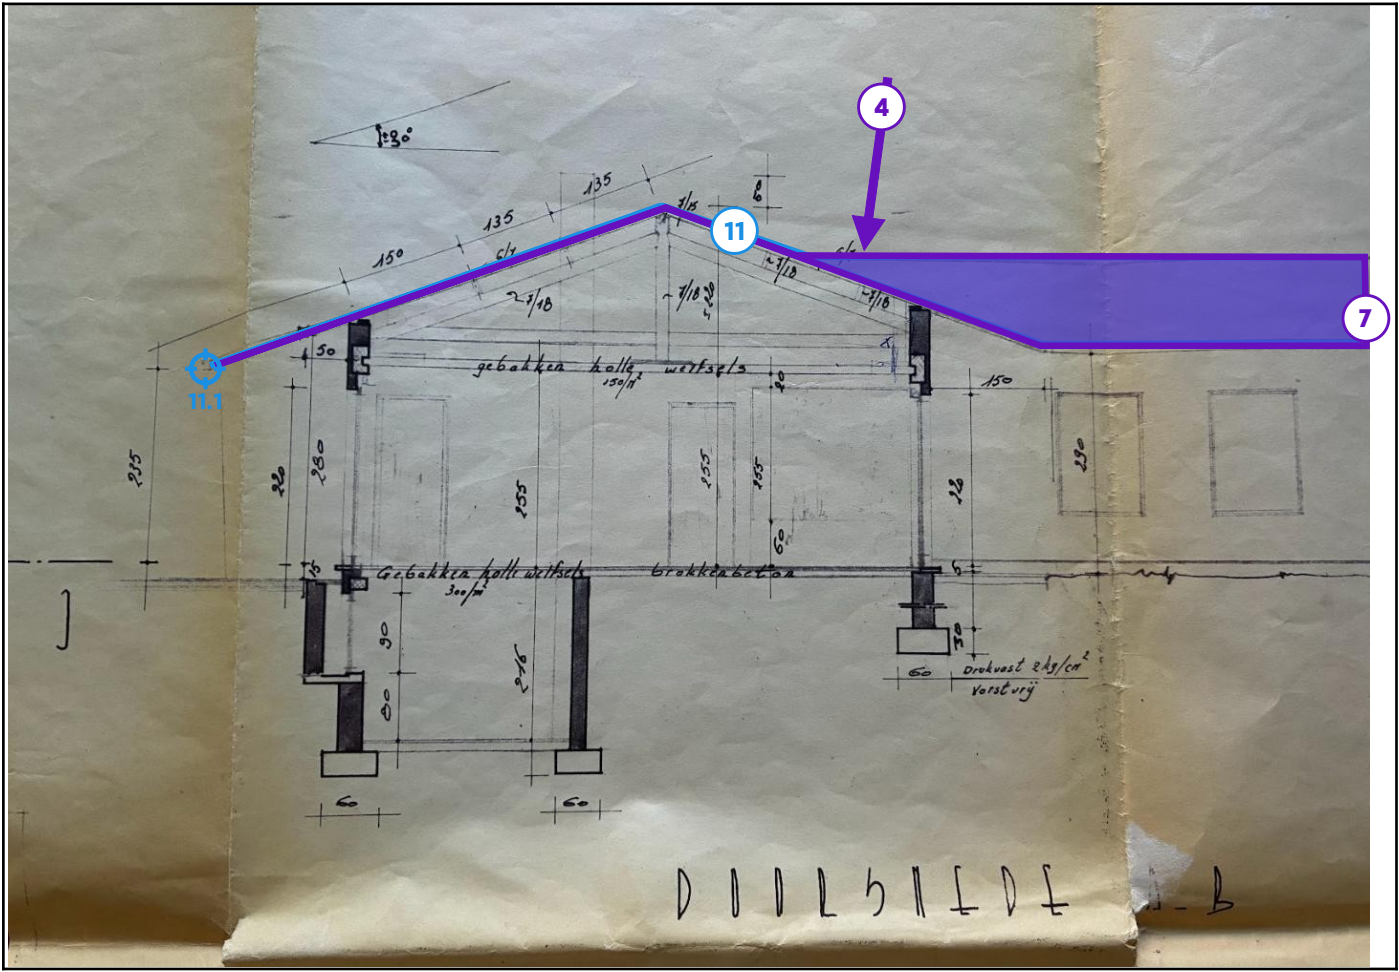
# Plan 1.3: Doorsnede

| Beschrijving | Type | Actie |
|---|---|---|
| 11.1 Code: MM02 | Puntmonster | - |

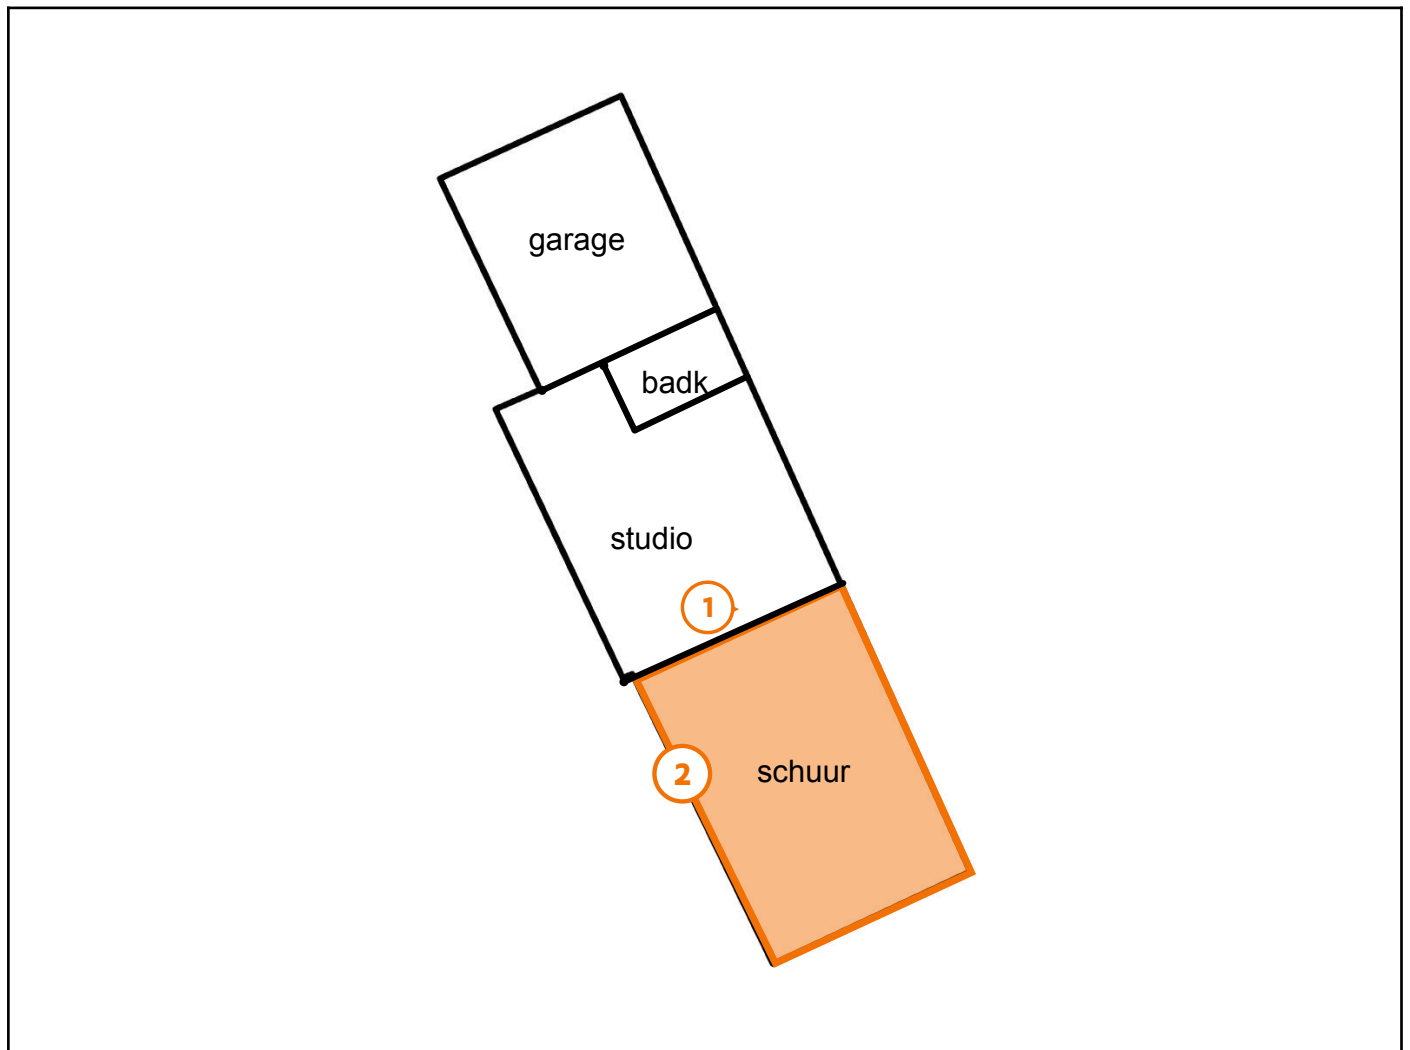
## Plan 2.1: Studio

| Beschrijving | Type | Actie |
|---|---|---|
| 2. Golfplaat dak | Asbestmateriaal | <a href="#">Verwijderen</a> |

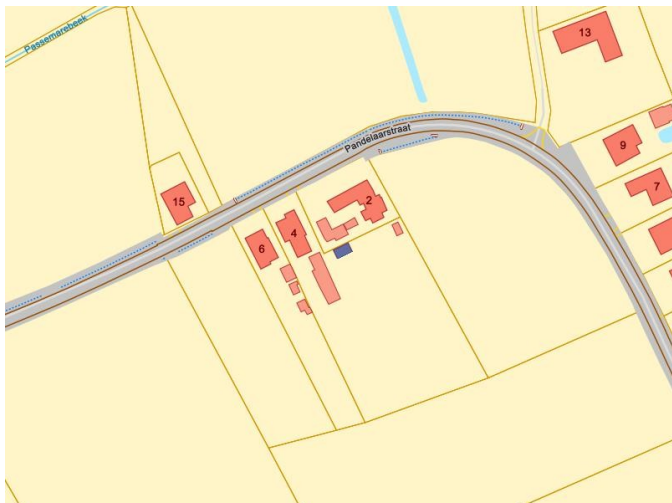
## Zone 3: Bijgebouw

- 0 Asbestmaterialen
- 0 Beperkingen
- 0 Uitsluitingen
- 0 Roerende goederen
- 0 Puin, steenslag, (water)bodem
- 0 Adviezen
- 0 Geen asbest

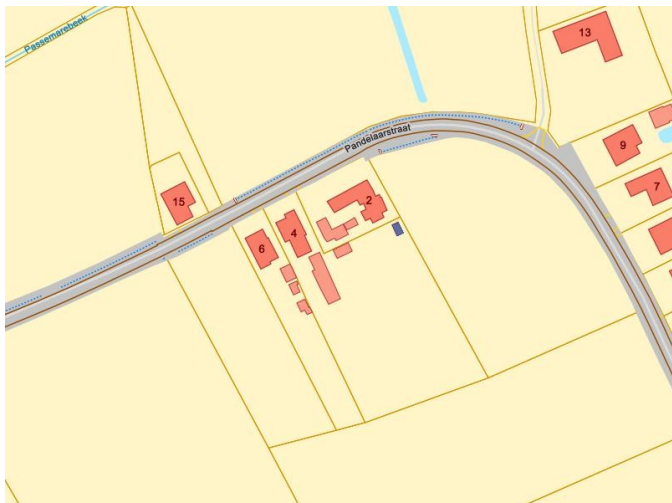
## Zone 4: Bijgebouw

- 0 Asbestmaterialen
- 0 Beperkingen
- 0 Uitsluitingen
- 0 Roerende goederen
- 0 Puin, steenslag, (water)bodem
- 0 Adviezen
- 0 Geen asbest
