# Asbestinventarisatattest

Waterstraat 36, 3770 Riemst

Attestnummer : 20260724-000092.000

Uitgegeven op : 24.07.2026

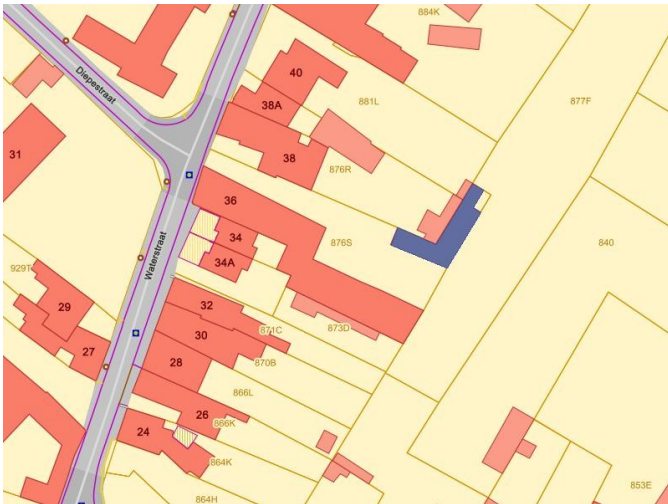
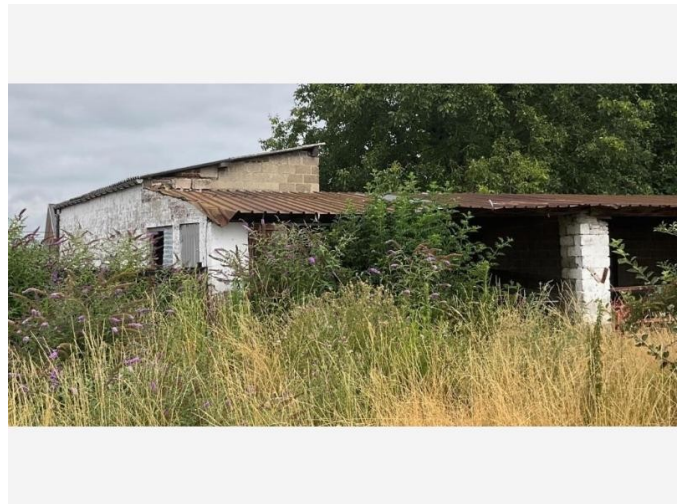
## Zone 3: opslag en weidestalling

- 1 Asbestmateriaal**
- 0 Beperkingen
- 0 Uitsluitingen
- 0 Roerende goederen
- 0 Puin, steenslag, (water)bodem
- 0 Adviezen
- 0 Geen asbest
