# Asbestinventarisatetest

Ridder Walter Van Havrelaan 18/11, 2900 Schoten

Attestnummer : **20260721-000155.000**

Uitgegeven op : **21.07.2026**

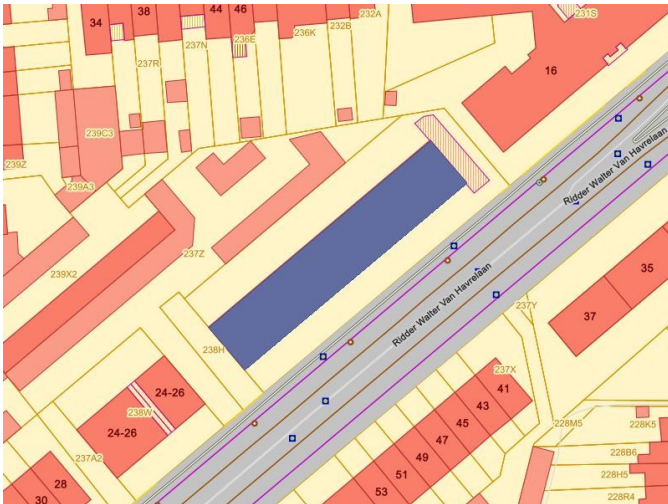
## Zone 1: Hoofdgebouw

- 0 Asbestmaterialen
- 0 Beperkingen
- 0 Uitsluitingen
- 0 Roerende goederen
- 0 Puin, steenslag, (water)bodem
- 1 Advies
- 4 Geen asbest
