# Asbestinventarisat attest

Vogelzangstraat 109A, 9400 Ninove

Attestnummer : 20260728-000251.000

**Niet-asbestveilig**

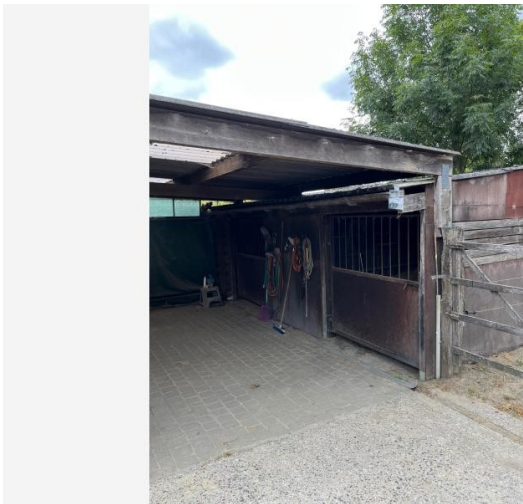
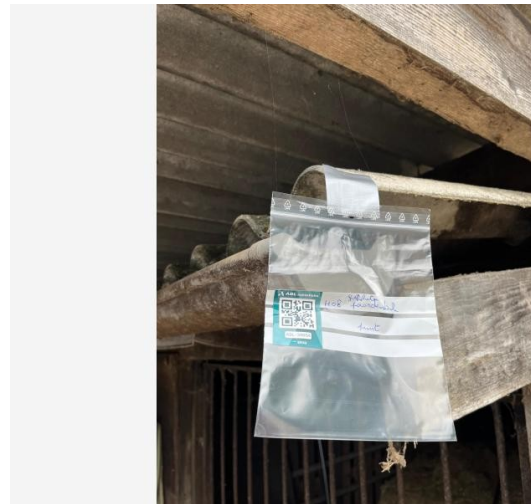
| Opmerking | De hoeveelheid betreft een schatting |

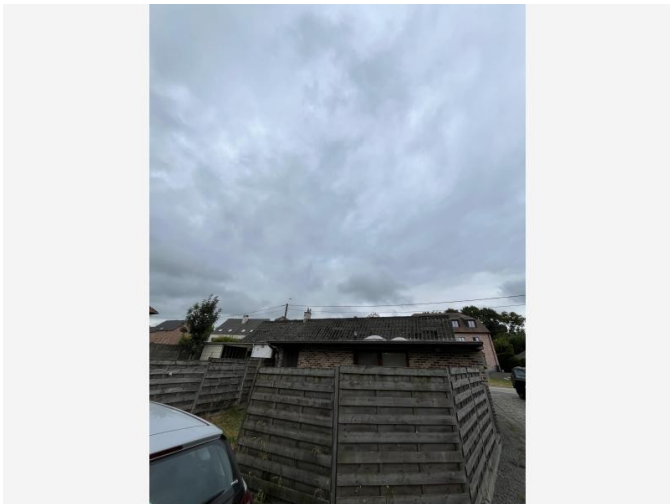
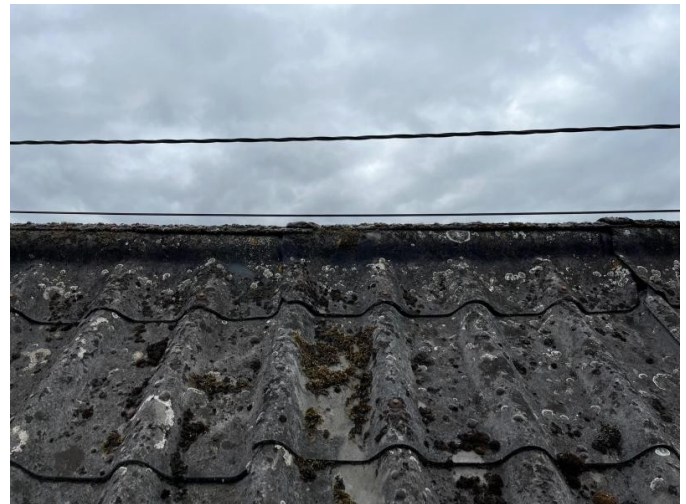
| Opmerking | De hoeveelheid betreft een schatting. |

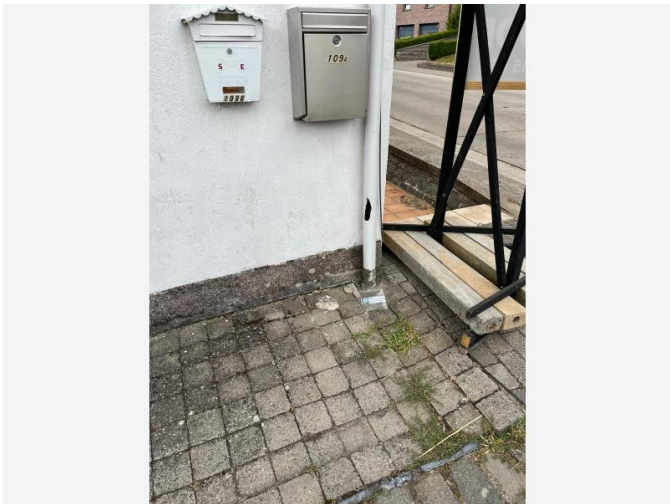
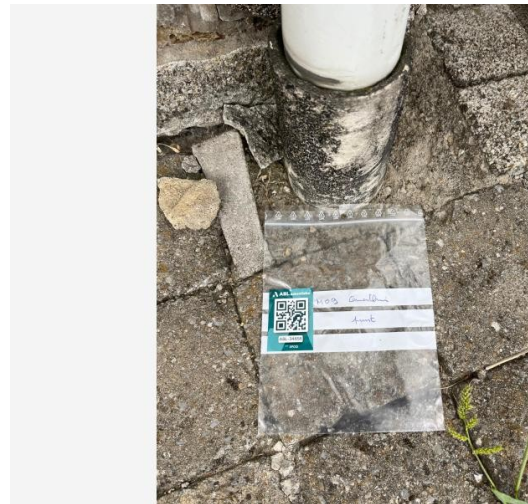
| Opmerking | De hoeveelheid is een schatting. |

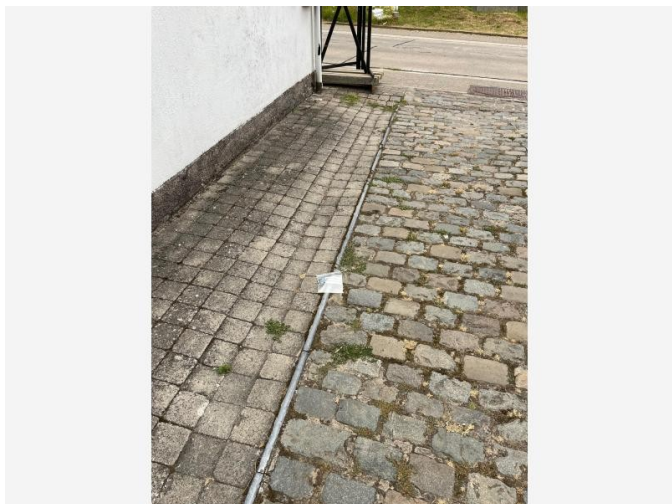
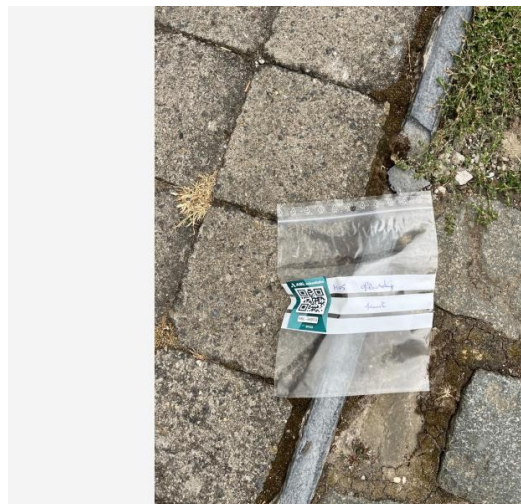
| Opmerking | De hoeveelheid betreft een schatting. |

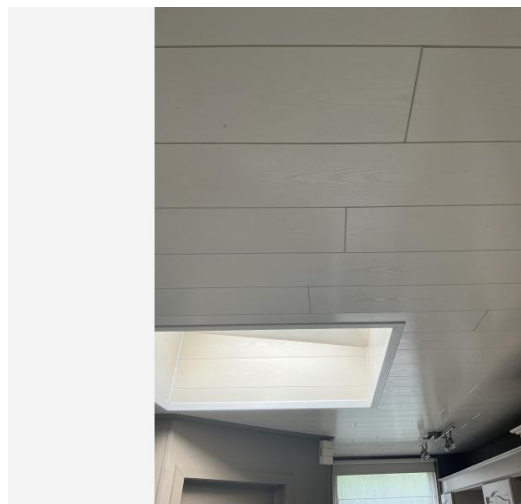
*Detailfoto*

Het plafond bestaat uit niet-asbestverdachte houten platen . Zonder destructie is het niet mogelijk om na te gaan of er asbestverdachte materialen aanwezig zijn achter de houten platen.

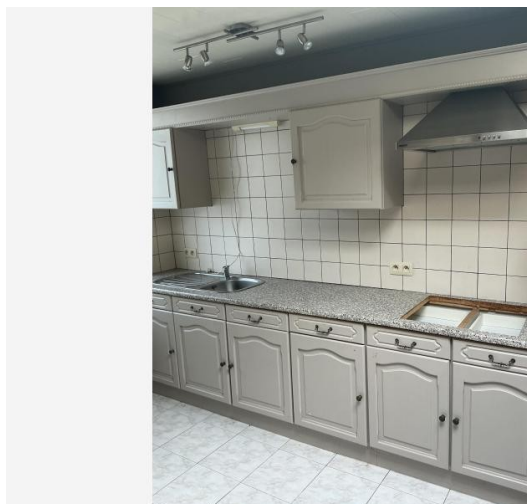
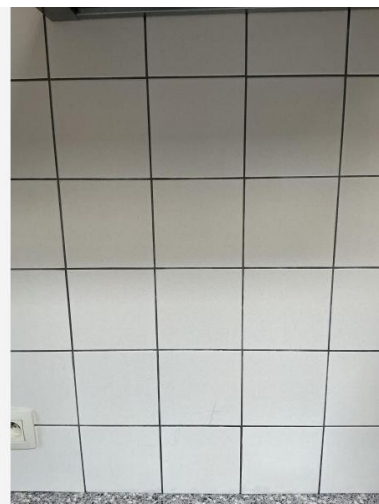
Op moment van de inspectie kon niet worden nagegaan of de tegellijn achter de muurtegels/plinten asbestverdacht is. Bij renovatie of verwijdering van de tegels dient het materiaal te worden geanalyseerd voor de werken van start gaan.

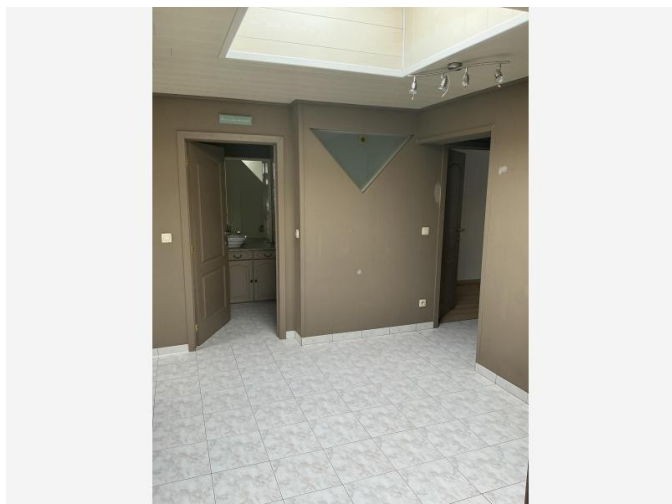
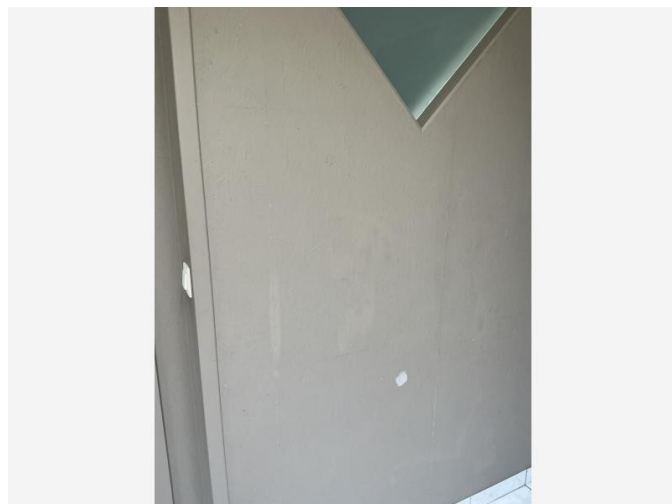
De wanden bestaan uit niet-asbestverdachte houten platen. Zonder destructie is het niet mogelijk om na te gaan of er asbestverdachte materialen aanwezig zijn achter de houten platen.

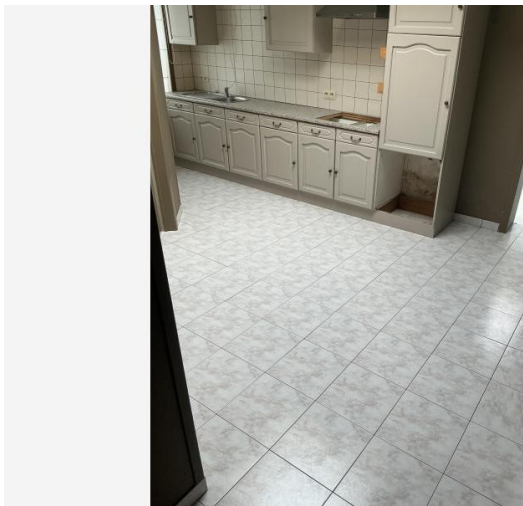
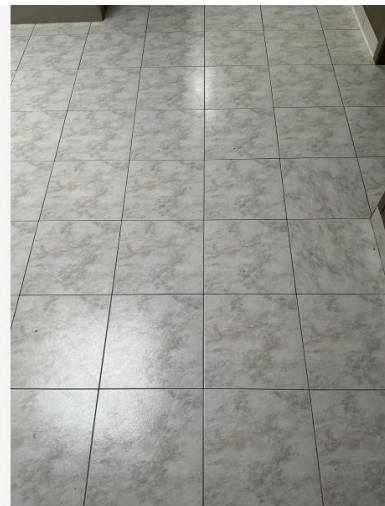
Op moment van de inspectie kon niet worden nagegaan of de

tegellijm onder de vloertegels of achter de plinttegels asbestverdacht is. Bij renovatie of verwijdering van de tegels dient het materiaal te worden geanalyseerd voor de werken van start gaan.

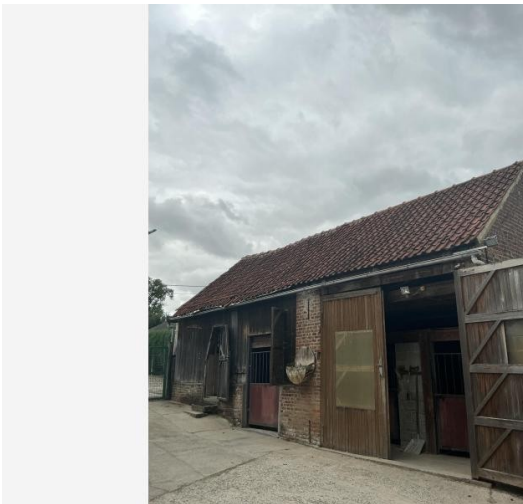
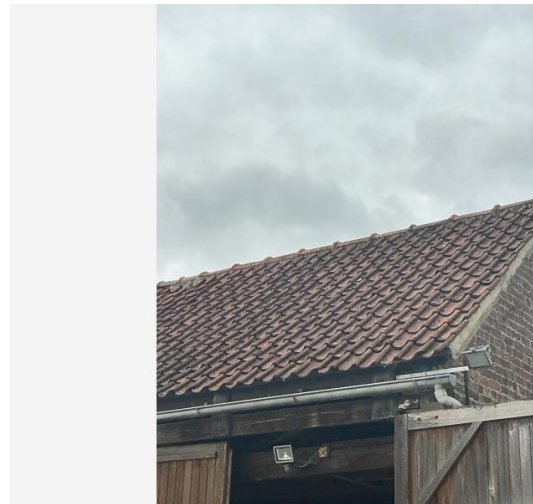
## Fiche 21: Dakbedekking - niet verdacht

| Beschrijving | Notitie | Terug te vinden op plannen |
|---|---|---|
| Fiche 21: Dakbedekking - niet verdacht | Volgend dakbedekking is niet verdacht:<br><br>Dakpannen paardenstal 1<br><br>Metalen golfplaten paardenstal 2 | Plan 6.4: Bijgebouw plan<br>Plan 7.1: Bijgebouw plan |
