# Asbestinventarisatetest

Stekstraat 9A, 3390 Tielt-Winge

Attestnummer : 20260720-000045.000

**Niet-asbestveilig**

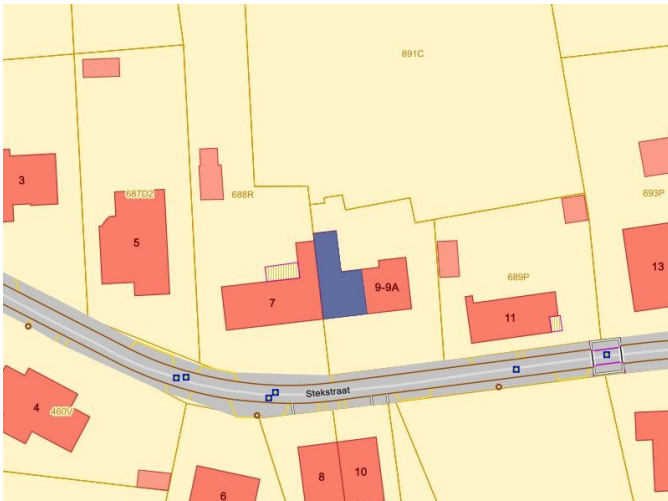
## Zone 1: Hoofdgebouw

Tijdens de inspectie vastgesteld:

- 0 Asbestmaterialen
- 0 Beperkingen
- 0 Uitsluitingen
- 0 Roerende goederen
- 0 Puin, steenslag, (water)bodem
- 0 Adviezen
- 2 Geen asbest**

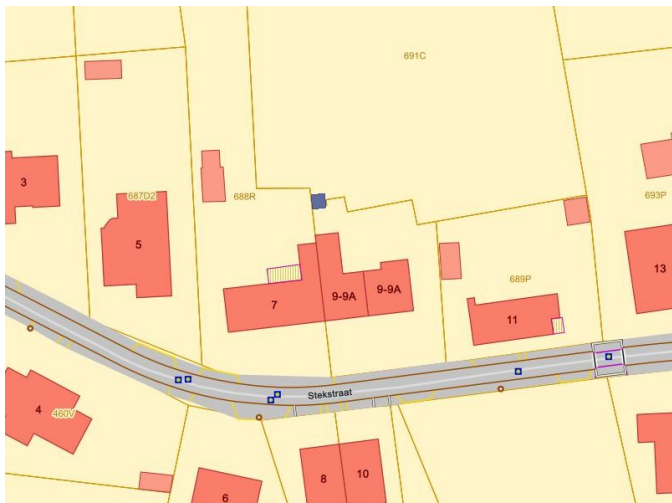
## Zone 2: Constructie

Tijdens de inspectie vastgesteld:

- 1 Asbestmateriaal**
- 0 Beperkingen
- 0 Uitsluitingen
- 0 Roerende goederen
- 0 Puin, steenslag, (water)bodem
- 0 Adviezen
- 0 Geen asbest
