# Asbestinventarisatattest

J. Van Doorslaerlaan 8, 1731 Asse

Attestnummer : 20260727-000251.000

**Asbestveilig** (maar niet asbestvrij)

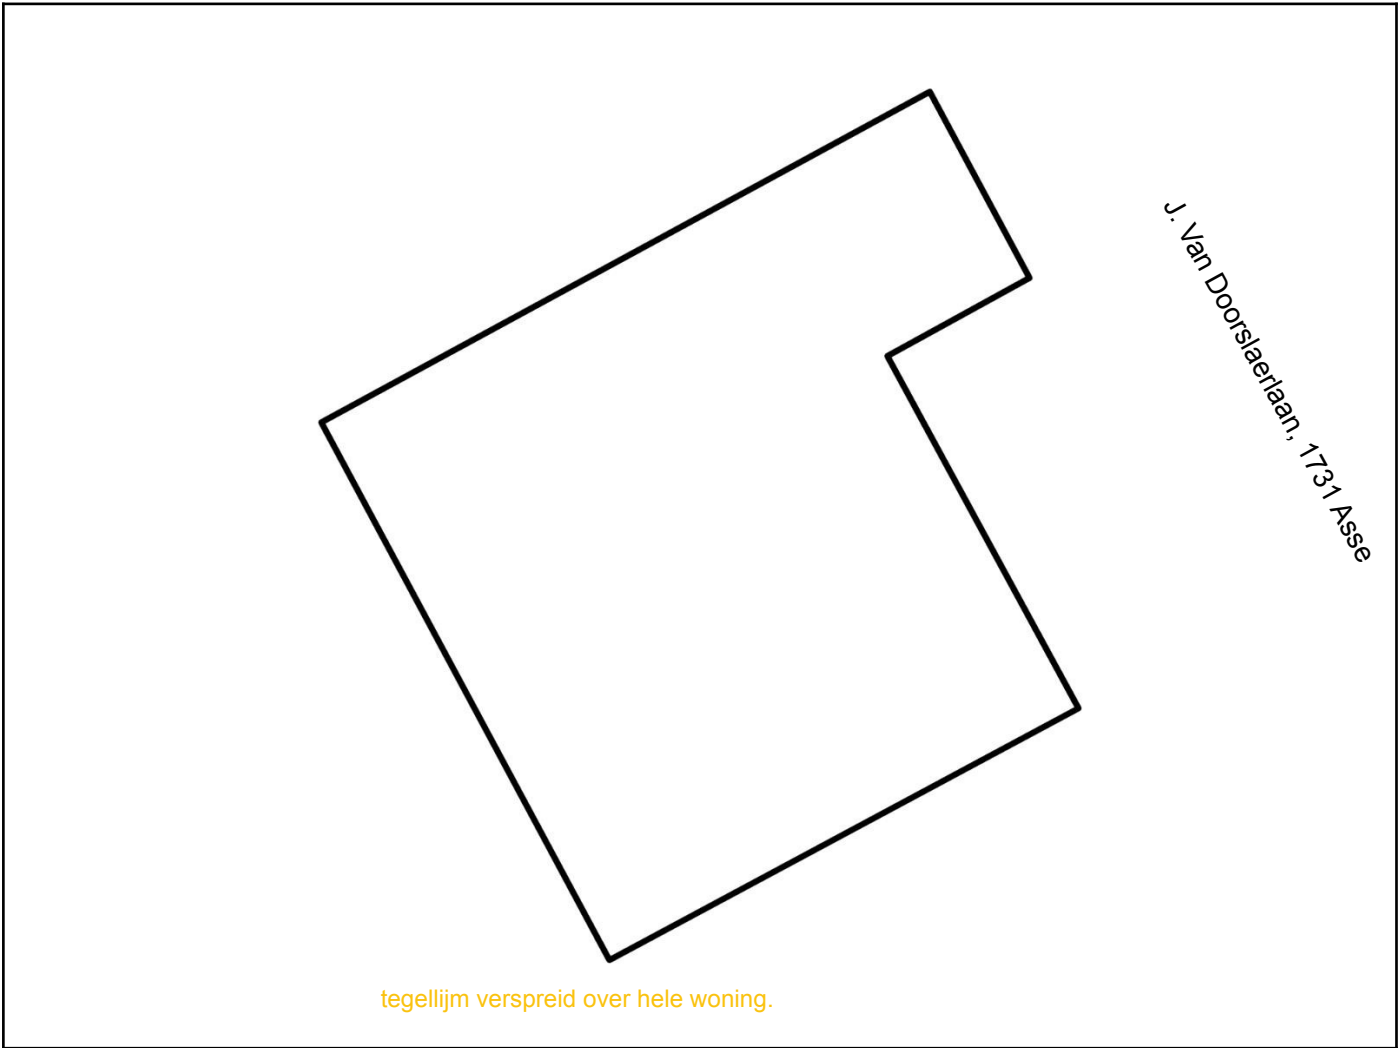
# Plan 1.6: Hoofdgebouw overzichtsplan

| Beschrijving | Type | Actie |
|---|---|---|
| 2. Faiencetegels (lijm) | Advies | - |
