# Asbestinventarisatetest

Binkomstraat 40, 3391 Tielt-Winge

Attestnummer : 20260630-000098.000

Uitgegeven op : 30.06.2026

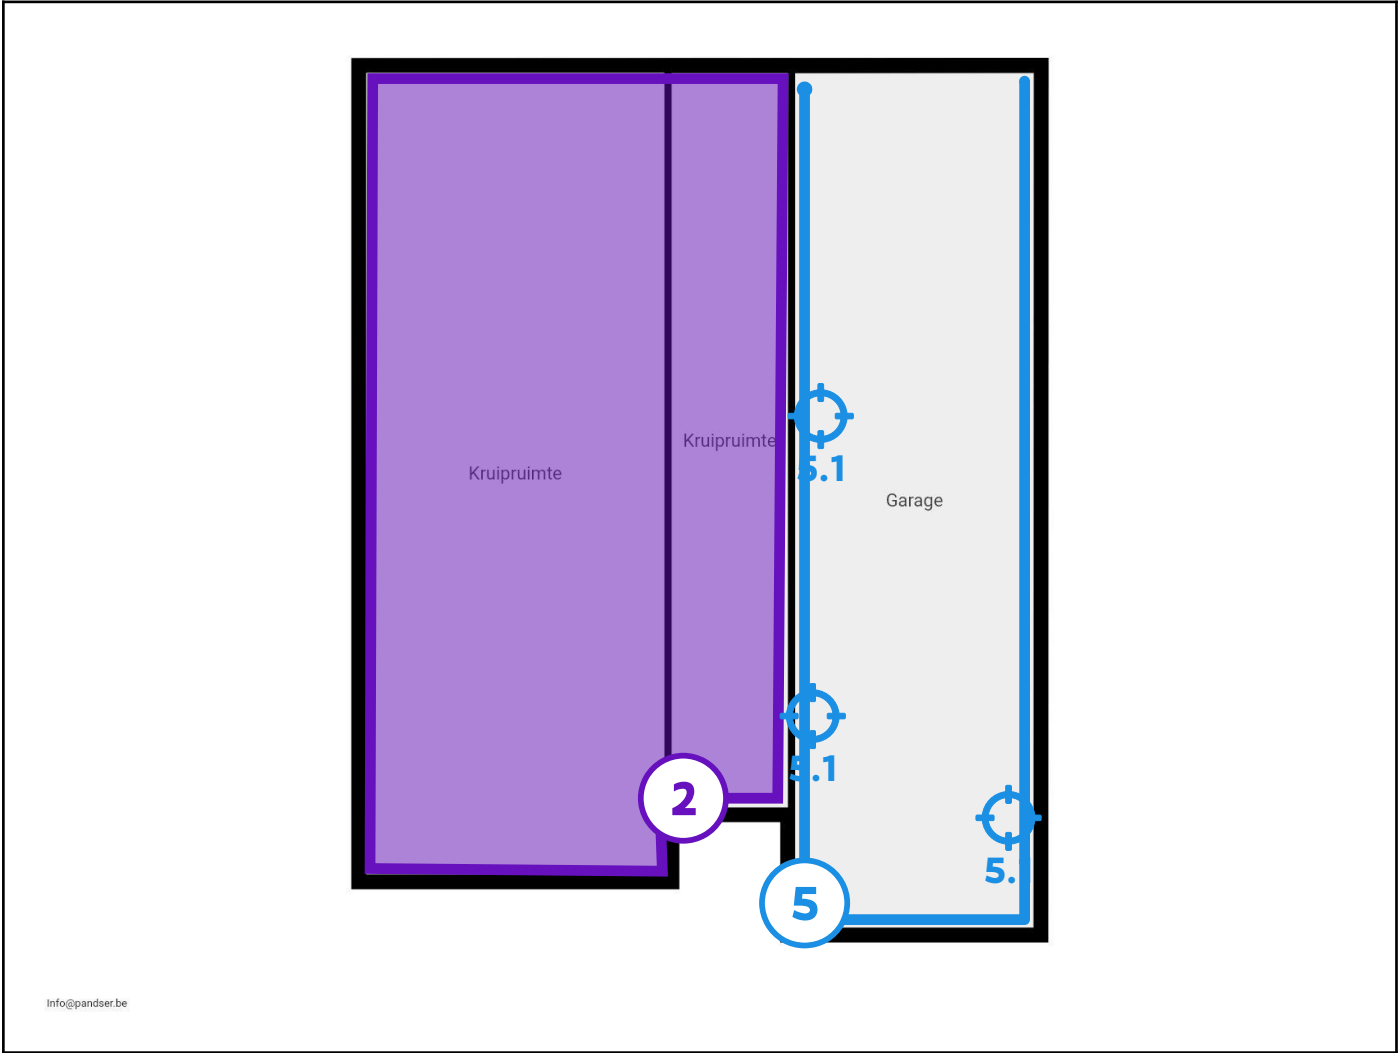
# Plan 1.1: Garage: cementering

| Beschrijving | Type | Actie |
|---|---|---|
| 5.1 Code: 220626A3 | Mengmonster | - |

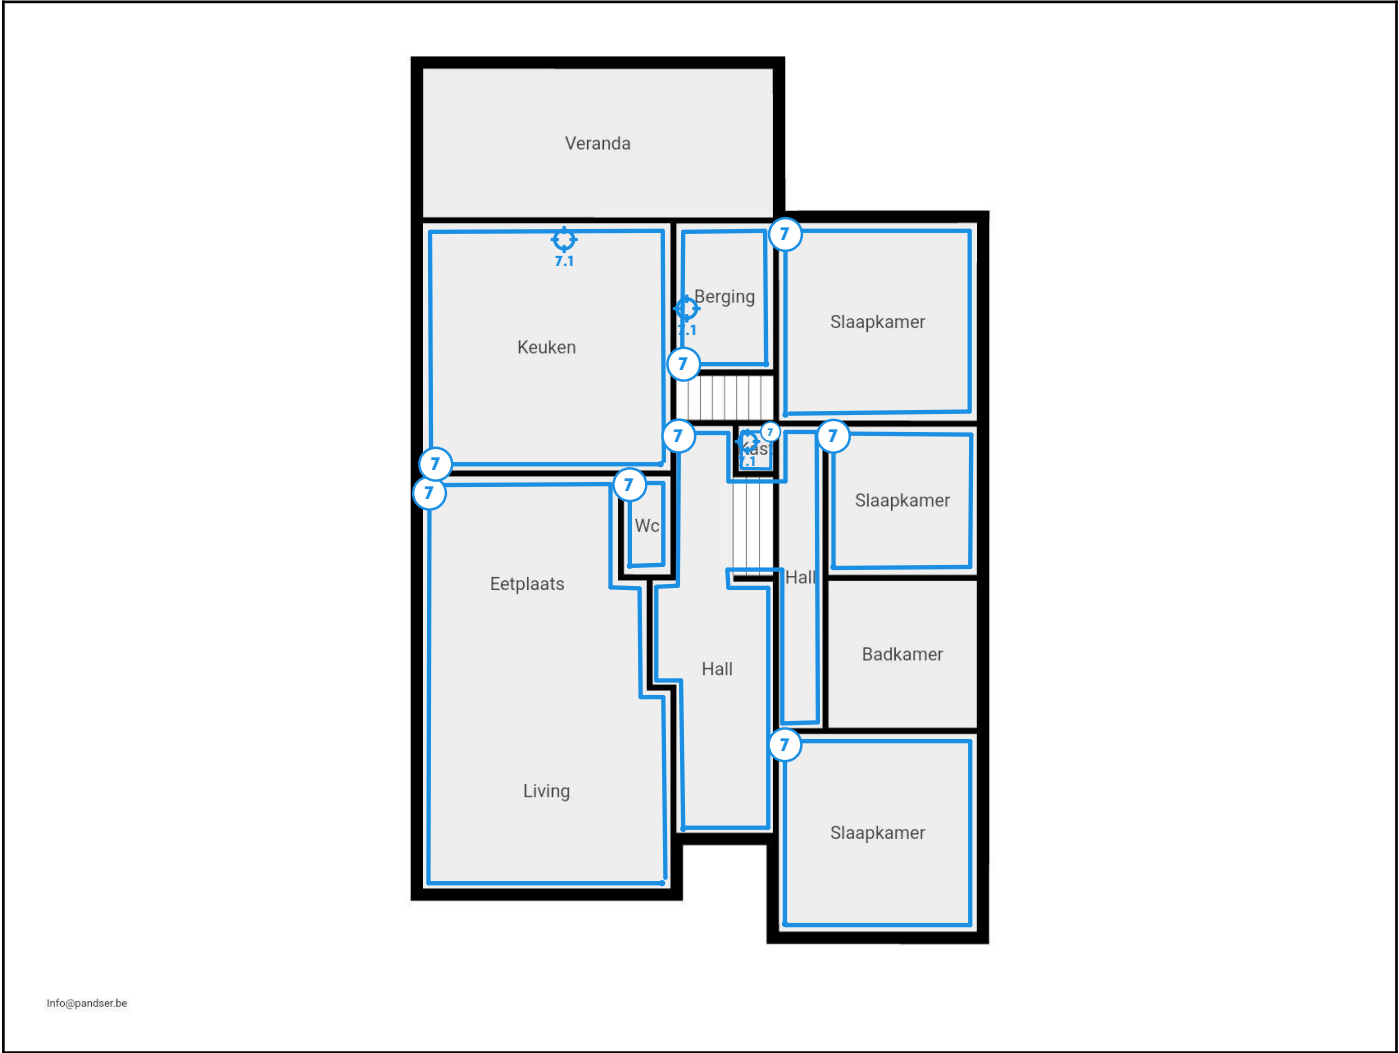
# Plan 1.2: Gelijkvloers: pleister muren

| Beschrijving | Type | Actie |
|---|---|---|
| 7.1 Code: 220626A1 | Mengmonster | - |

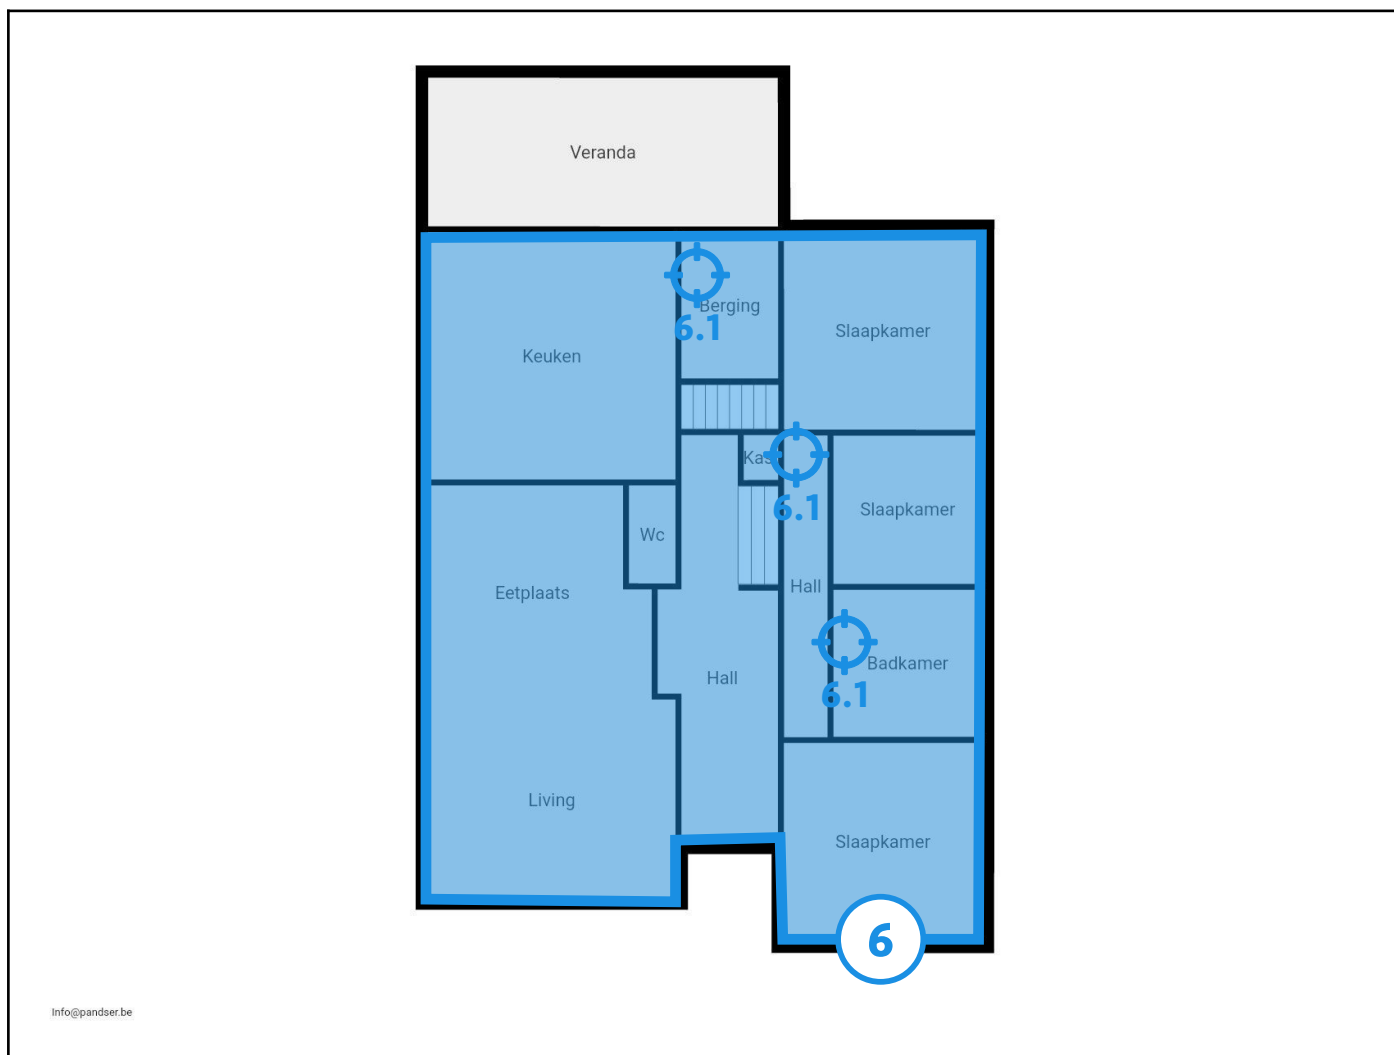
## Plan 1.3: Gelijkvloers: pleister plafond

| Beschrijving | Type | Actie |
|---|---|---|
| 6.1 Code: 220626A2 | Mengmonster | - |

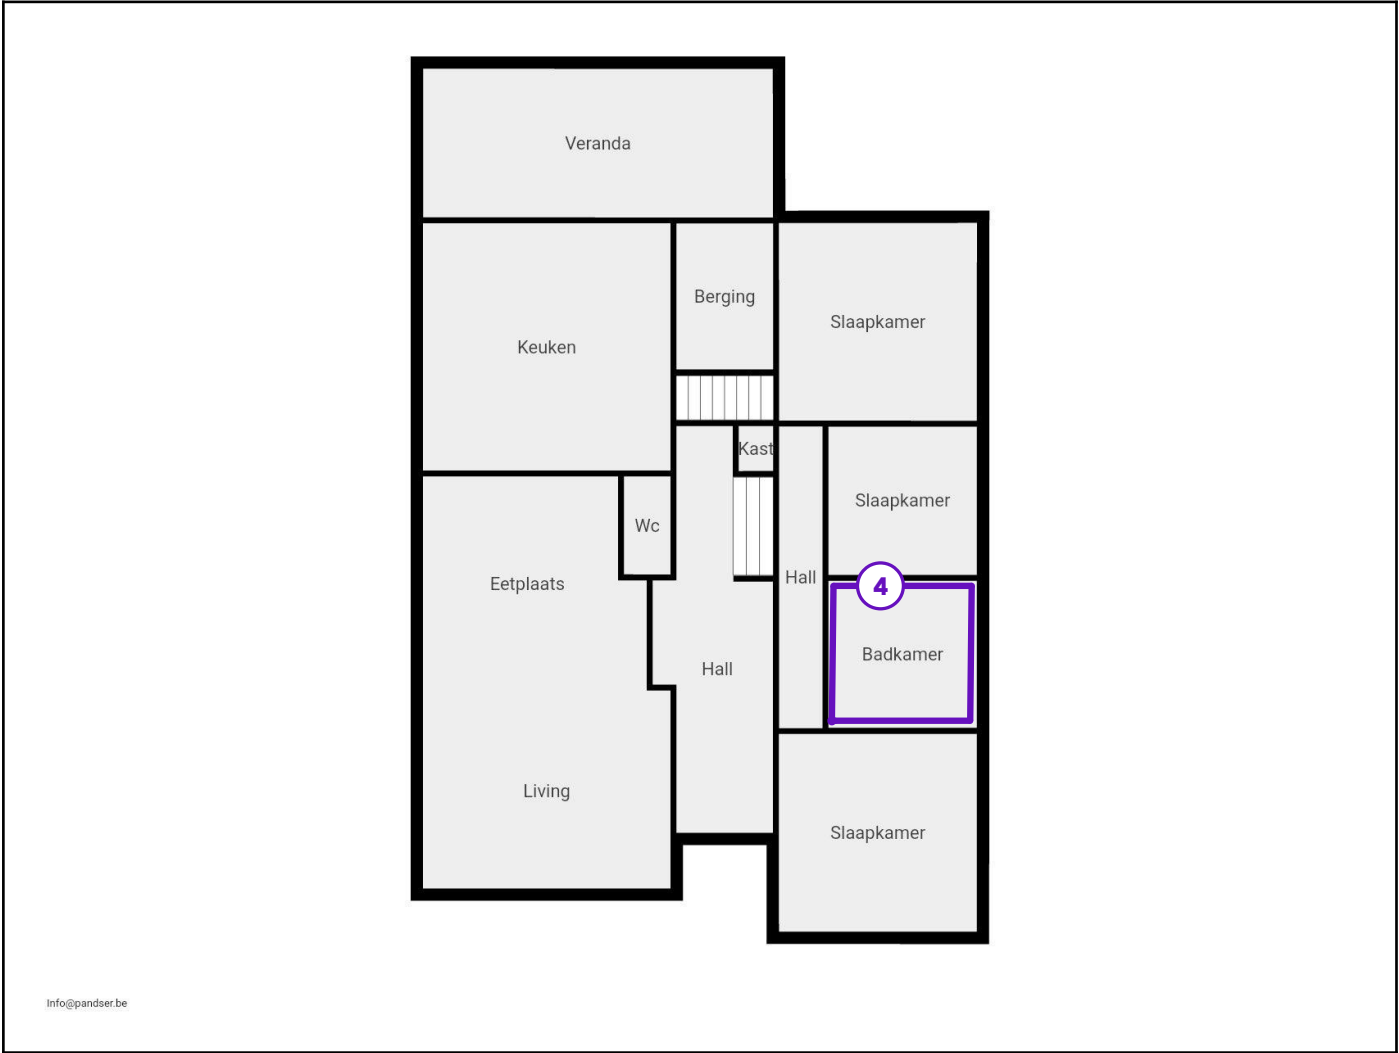
# Plan 1.4: Gelijkvloers: tegellijm

| Beschrijving | Type | Actie |
|---|---|---|
| 4. Faiencetegels (lijm) | Advies | - |
