# Asbestinventarisatattest

August Vermeylenlaan 9, 3010 Leuven

Attestnummer : 20260730-000058.000

Uitgegeven op : 30.07.2026

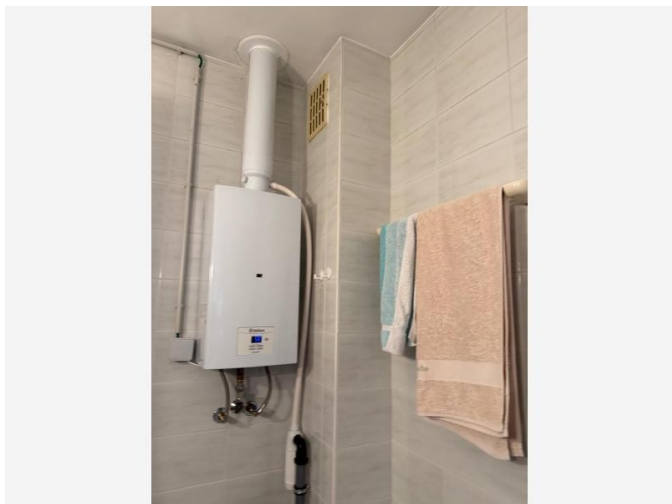
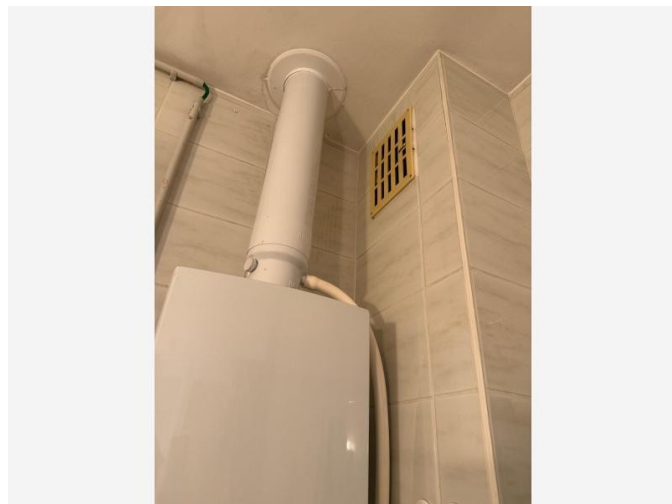
| Identificatiemethode | <p>De asbestdeskundige beoordeelt het materiaal als asbestverdacht en dus asbesthoudend, en dit zonder monstername.</p> <p>Motivatie: De monstername brengt andere schade aan dan schade die inherent is aan de monstername.</p> |

- Eenvoudige handelingen: mag via doe-het-zelf of door werknemer(s) met opleidingsattest eenvoudige handelingen  
aanpassing electriciteit ,Eenvoudige handelingen is alleen toegestaan als men de toepassing niet verder breekt of vergruist en men stofvorming vermijdt bij verwijdering, best fixeren en bevochtigen .Check het wetgevend kader (website van de OVAM ([www.asbestinfo.be](http://www.asbestinfo.be)) en/of CODEX boek VI titel 3).

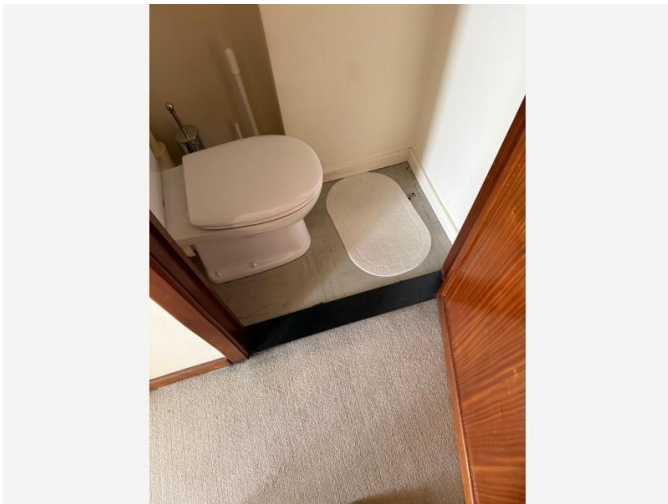
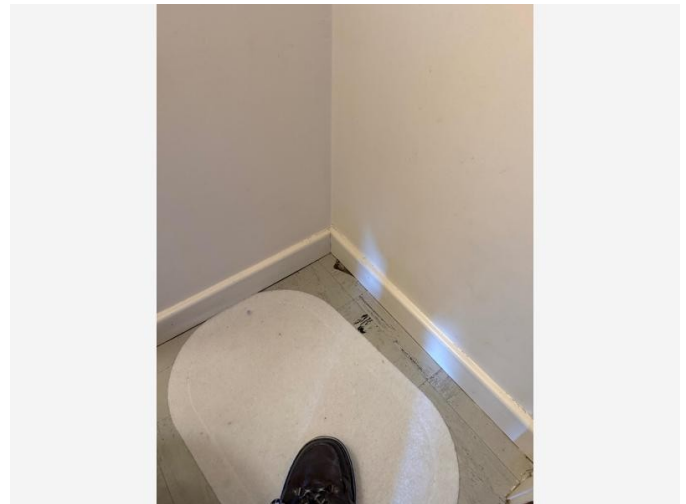
| Identificatiemethode | Een monstername door de asbestdeskundige met laboanalyse door een asbestlabo. |

- Eenvoudige handelingen: enkel door erkend asbestverwijderaar  
Eenvoudige handelingen is alleen toegestaan als men de toepassing niet verder breekt of vergruist en men stofvorming vermijdt bij verwijdering, best fixeren en bevochtigen. Check het wetgevend kader (website van de OVAM ([www.asbestinfo.be](http://www.asbestinfo.be)) en/of CODEX boek VI titel 3).

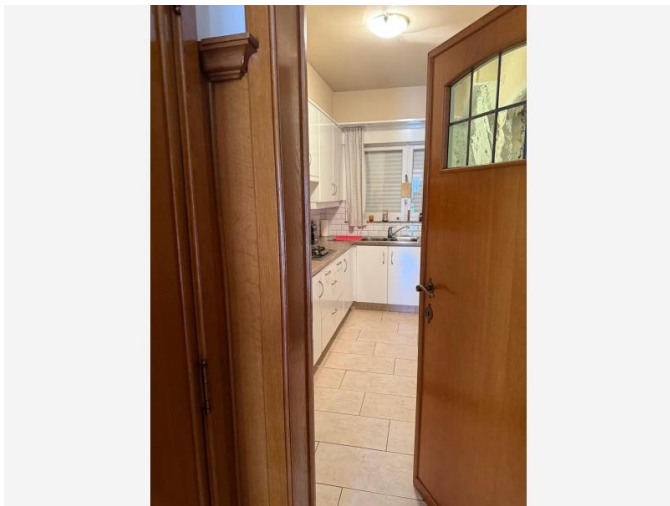
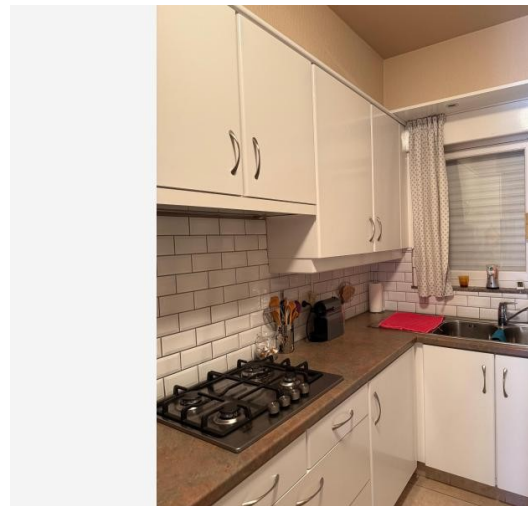
| Basis voor advies | De asbestdeskundige beoordeelt het materiaal als asbesthoudend op basis van een beoordeling met het blote oog. |
| Primaire drager | HVAC infrastructuur en uitrusting |
