# Asbestinventarisatattest

Paardestraat 19, 9000 Gent

Attestnummer : 20260724-000114.000

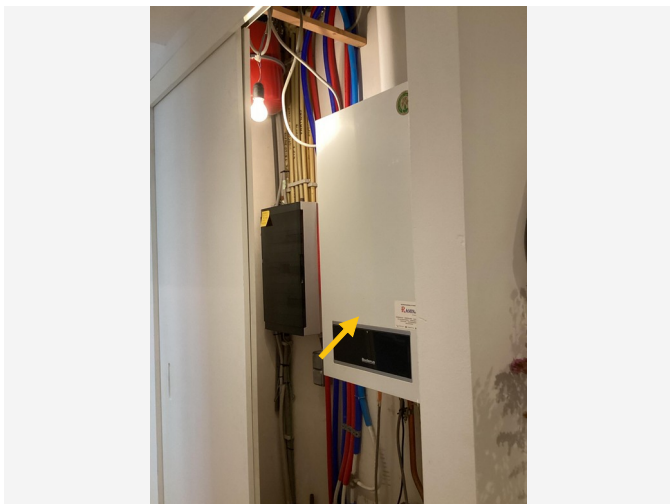
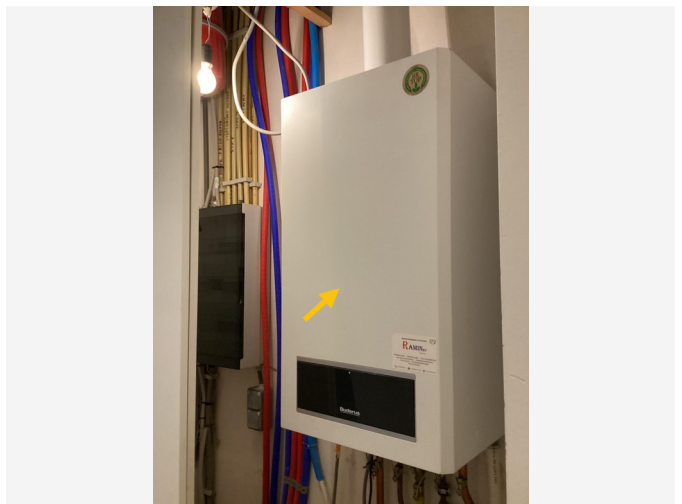
## Fiche 15: Niet-asbestverdachte stookketel

| Beschrijving | Notitie | Terug te vinden op plannen |
|---|---|---|
| Fiche 15: Niet-asbestverdachte stookketel | De volgende materialen aan onderdelen van een centrale verwarming werden vastgesteld als niet-asbestverdacht, nl stookketel<br><br>De stookketel heeft als bouwjaar | - |
