# Asbestinventarisatetest

de Borrekenslei 12/2001, 2930 Brasschaat

Attestnummer : 20260724-000373.000

Uitgegeven op : 24.07.2026

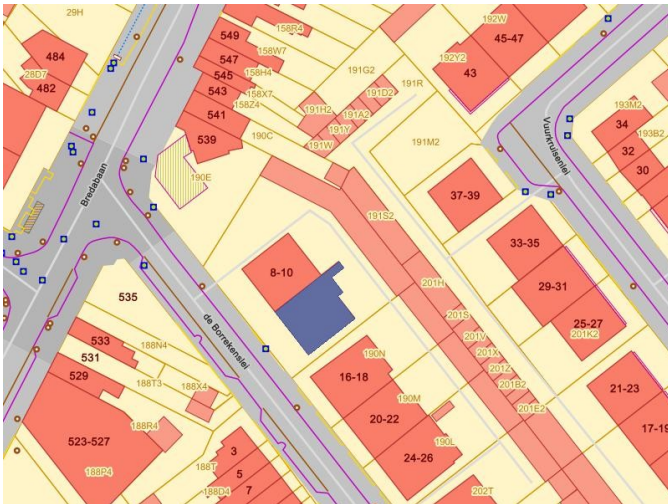
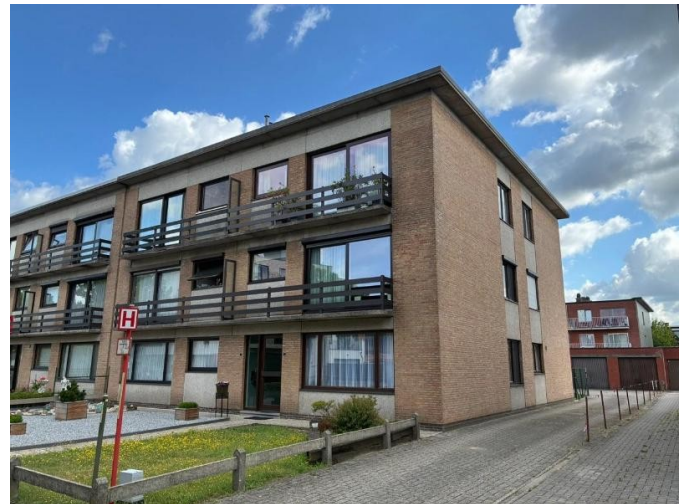
## Zone 1: Hoofdgebouw

- 0 Asbestmaterialen
- 0 Beperkingen
- 0 Uitsluitingen
- 0 Roerende goederen
- 0 Puin, steenslag, (water)bodem
- 0 Adviezen
- 2 Geen asbest**
