# Asbestinventarisatetest

Eikenmolenwijk 57, 9820 Merelbeke-Melle

Attestnummer : **20250403-000117.000**

Uitgegeven op : **03.04.2025**

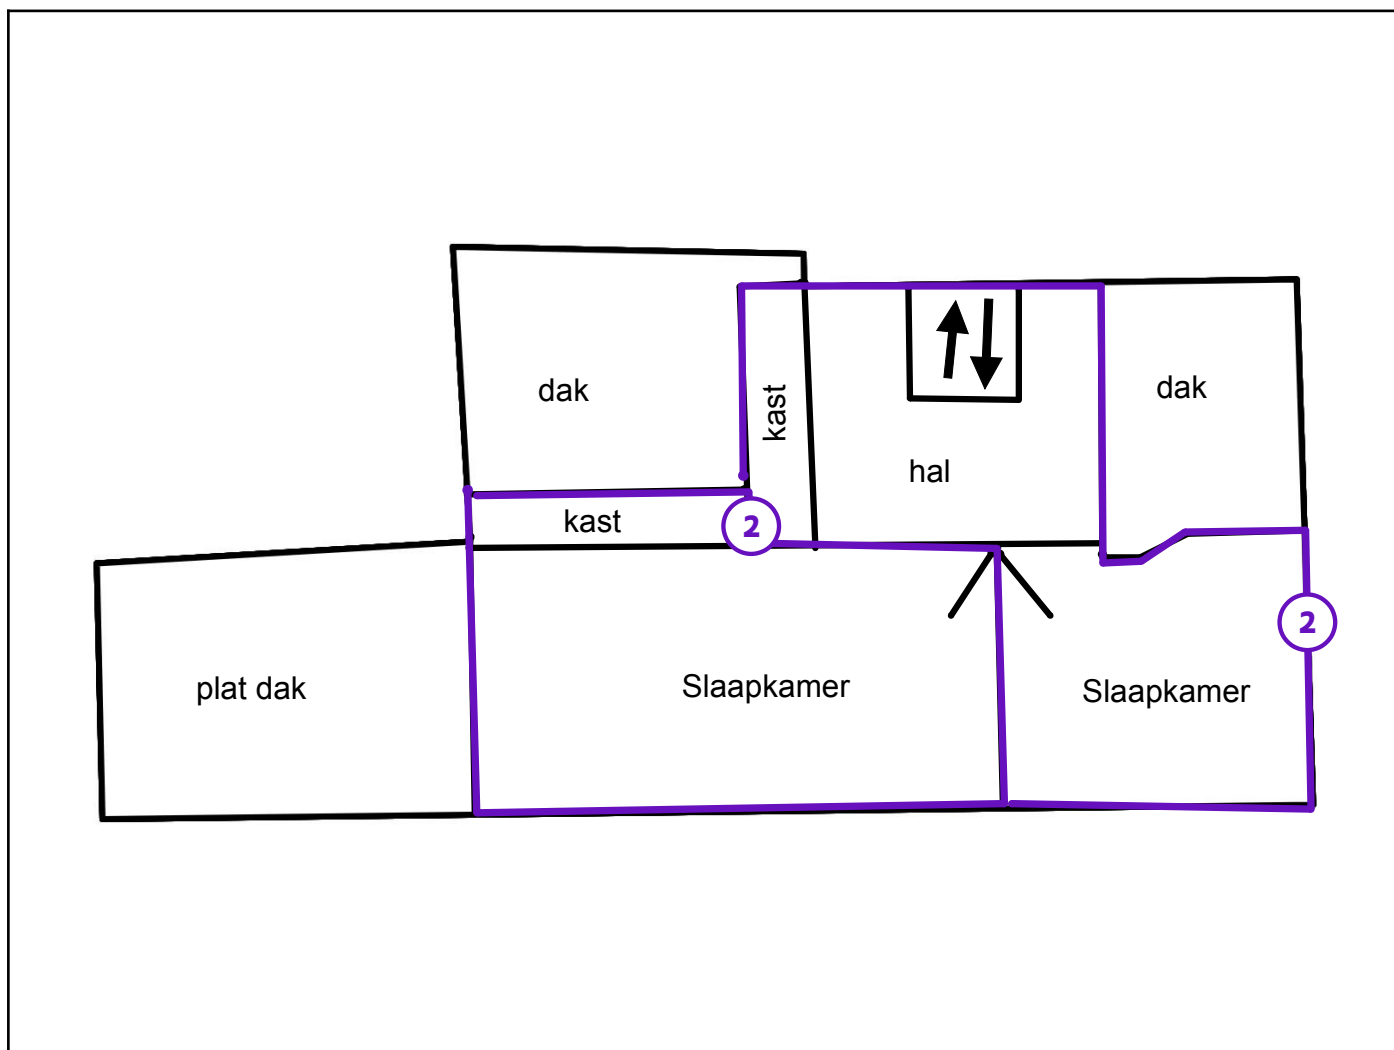
## Plan 1.5: Zolder

| Beschrijving | Type | Actie |
|---|---|---|
| 2. Muren zolder ruimte - gipskartonplaten | Advies | - |

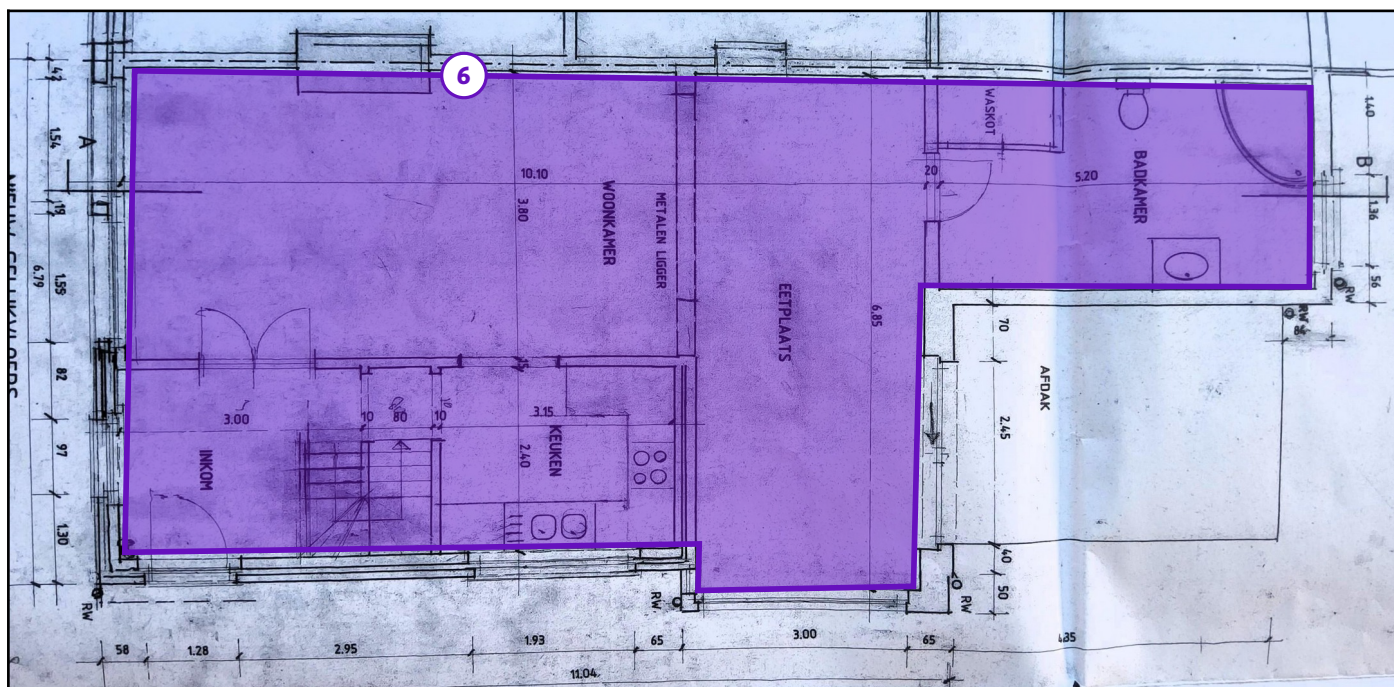
## Plan 1.6: Gelijkvloers - plafond

| Beschrijving | Type | Actie |
|---|---|---|
| 6. Plafond gelijkvloers - gipskartonplaten (gyproc) | Advies | - |

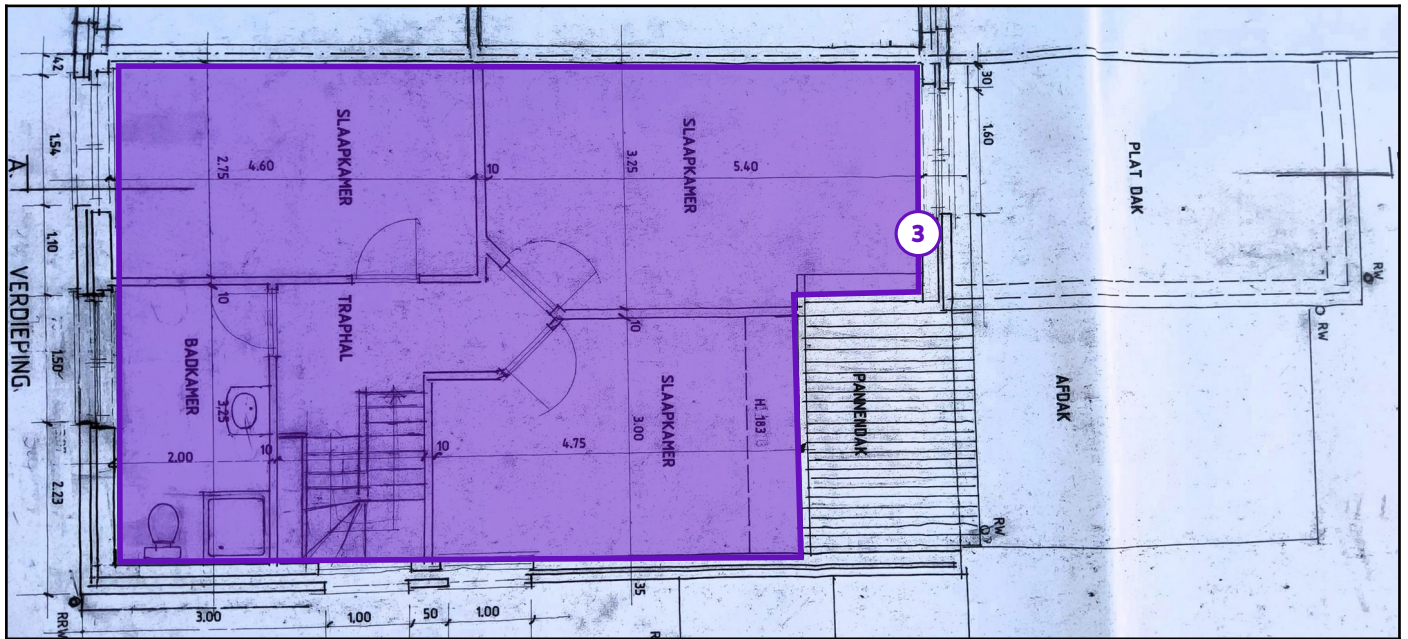
## Plan 1.7: 1ste Verdieping - plafond

| Beschrijving | Type | Actie |
|---|---|---|
| 3. Plafond 1ste verdieping - gipskartonplaten (gyproc) | Advies | - |

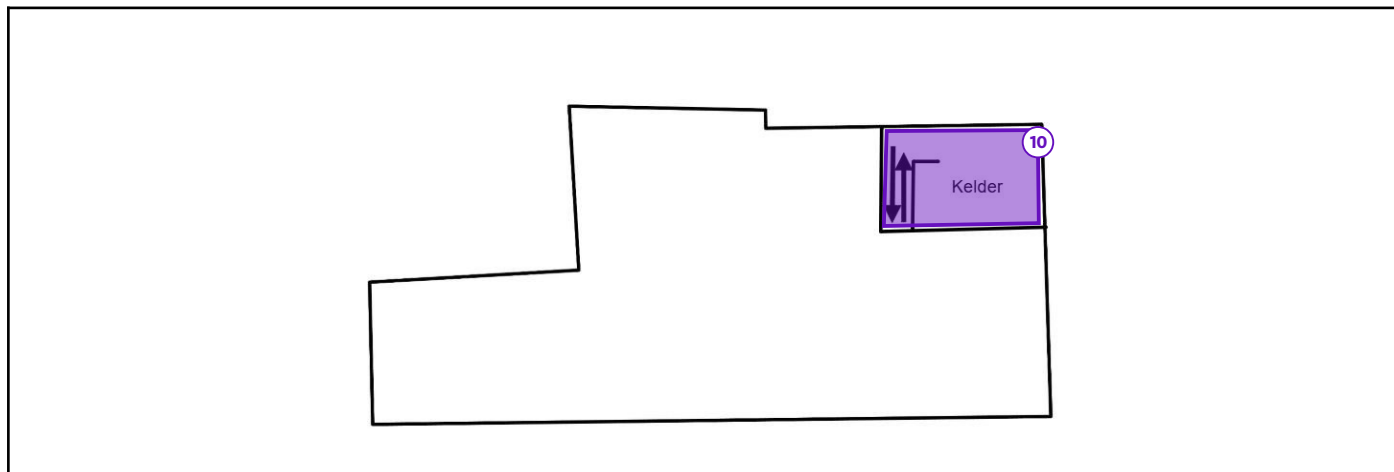
## Plan 1.8: Kelder - plafond

| Beschrijving | Type | Actie |
|---|---|---|
| 10. Plafond kelder - beton gewelven | Advies | - |

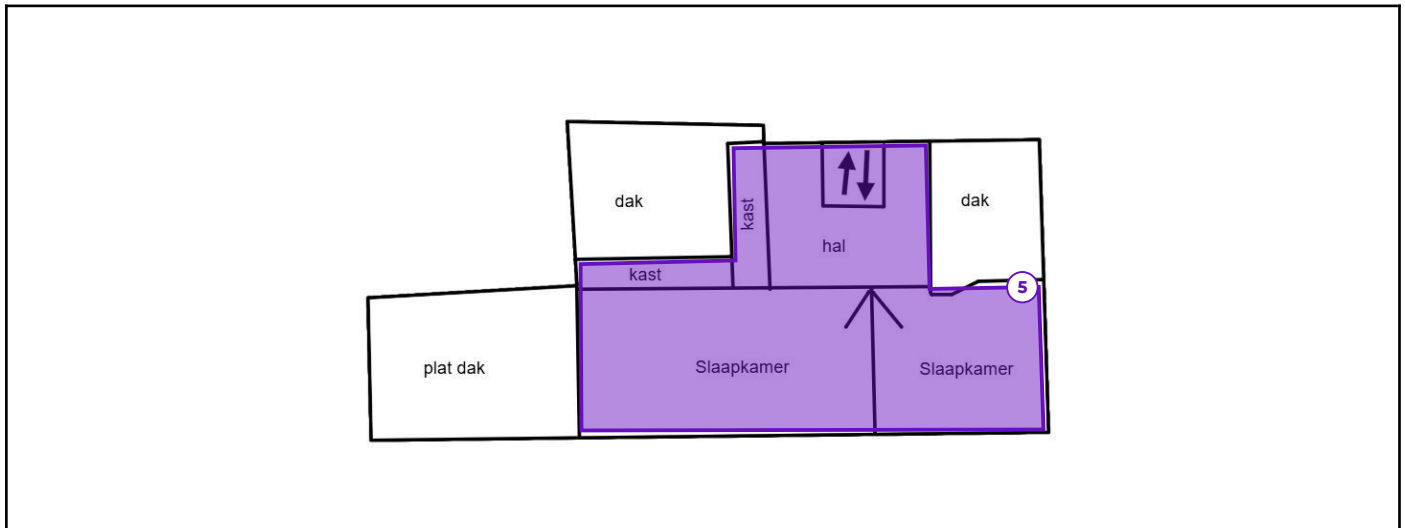
## Plan 1.9: Zolderkamers - plafond

| Beschrijving | Type | Actie |
|---|---|---|
| 5. Zolder geïsoleerd en afgewerkt | Advies | - |

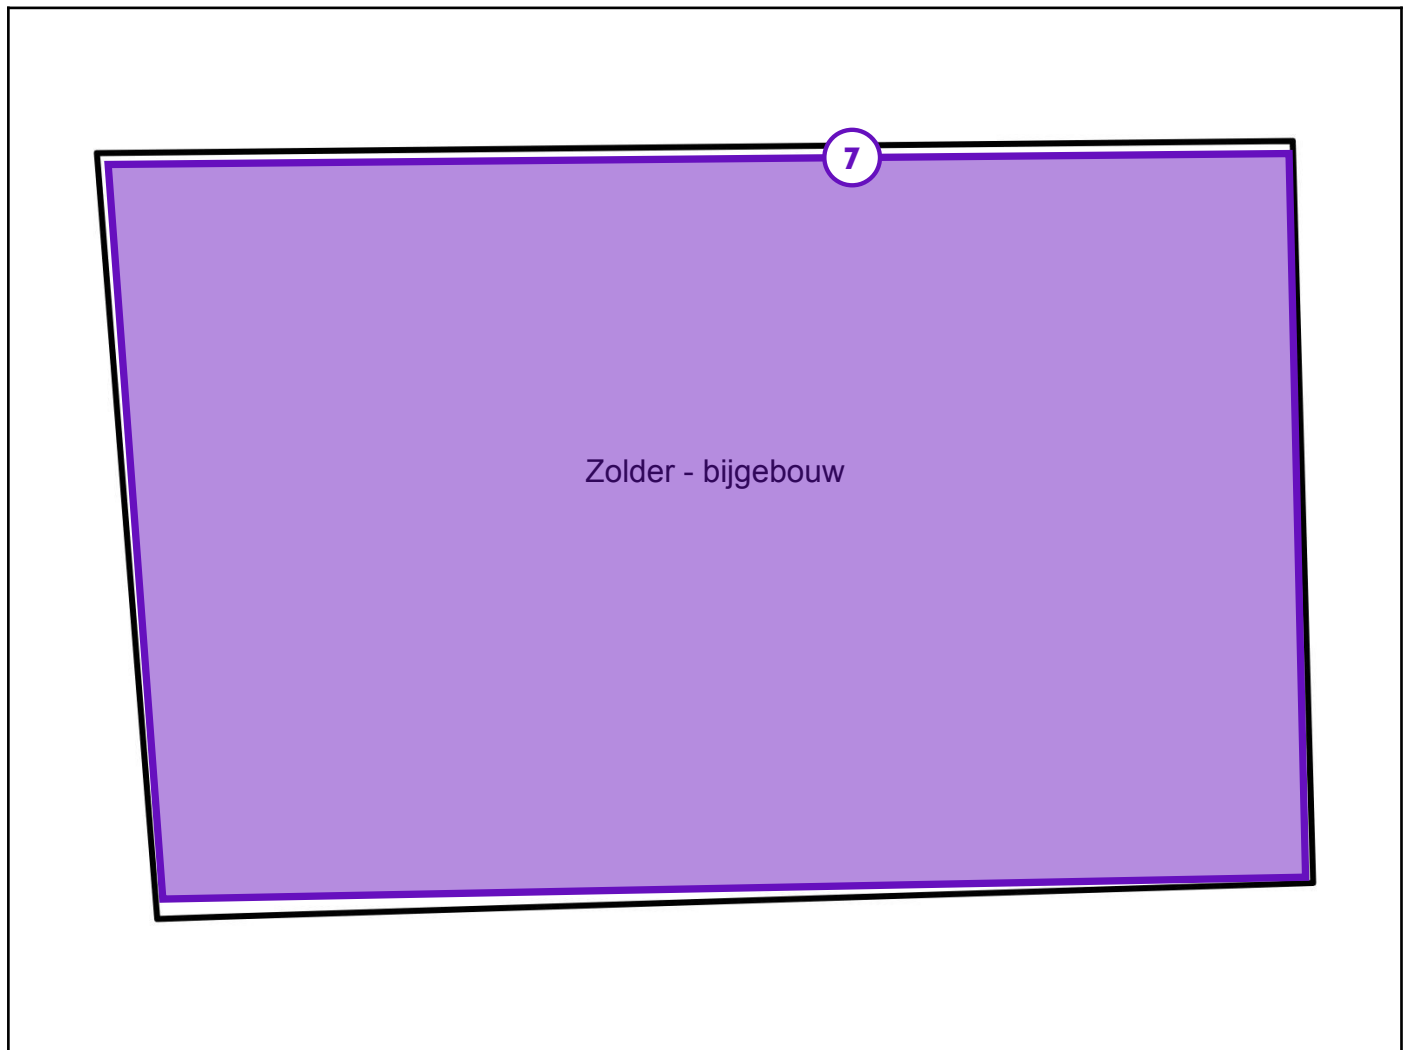
## Plan 2.2: Bijgebouw - onderdak

| Beschrijving | Type | Actie |
|---|---|---|
| 7. Onderdak bijgebouw - zwarte doek | Advies | - |

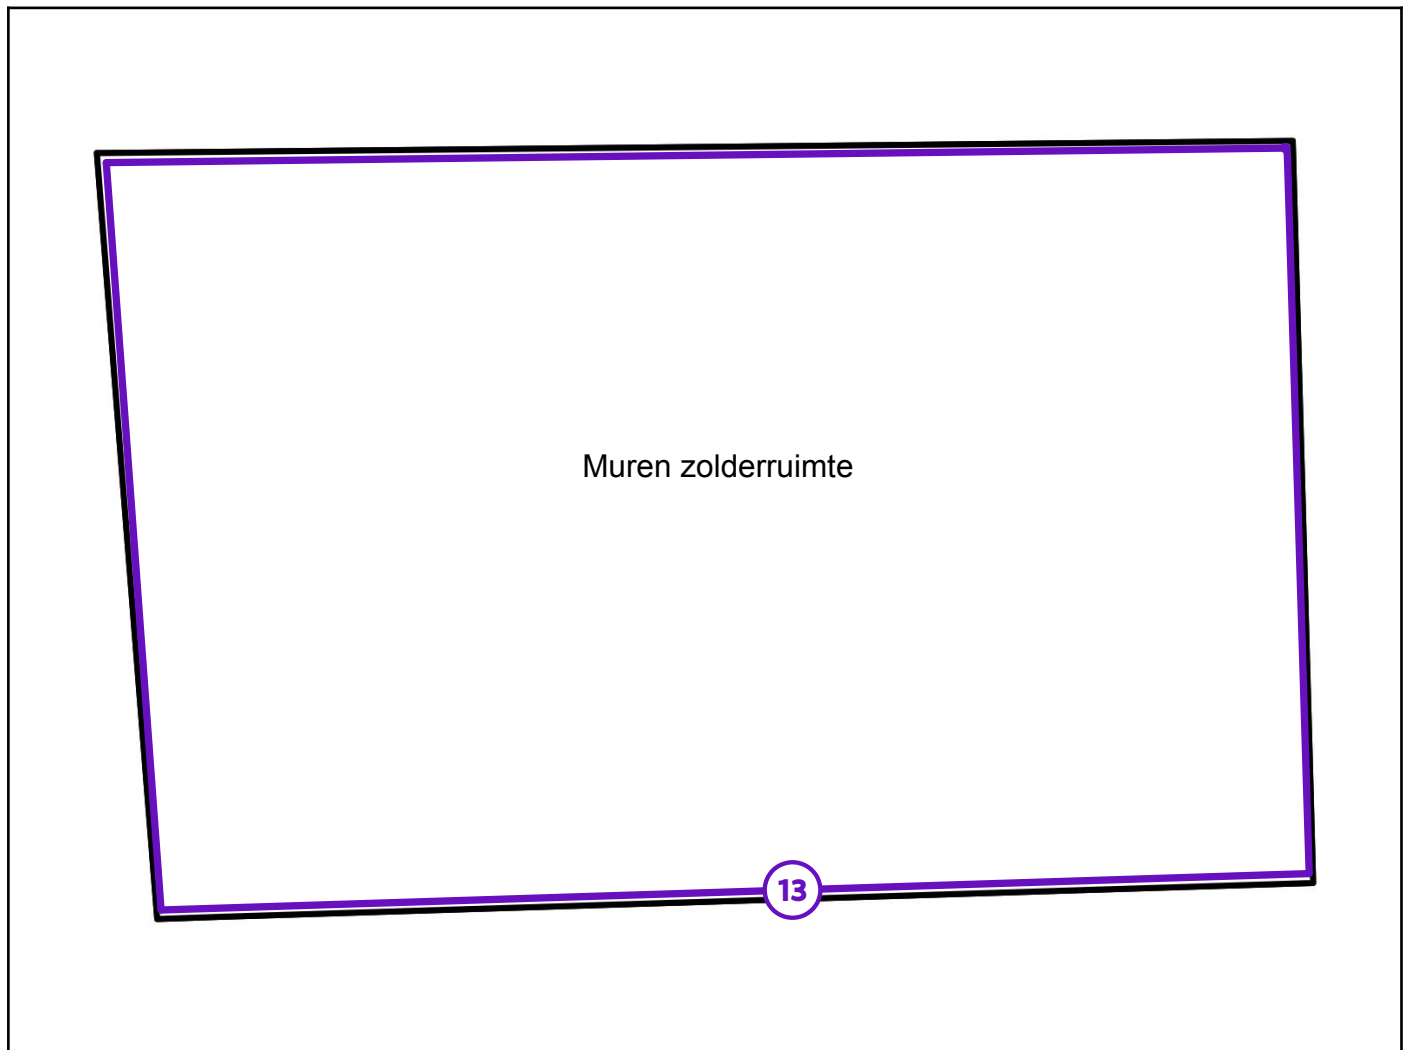
## Plan 2.3: Bijgebouw - zolder - muren

| Beschrijving | Type | Actie |
|---|---|---|
| 13. Muren zolder garage - blote bakstenen | Advies | - |
