# Asbestinventarisat attest

Berrebroeckstraat 8, 9406 Ninove

Attestnummer : 20260719-000153.000

**Niet-asbestveilig**

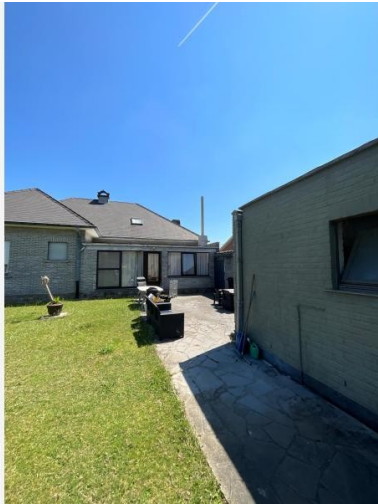
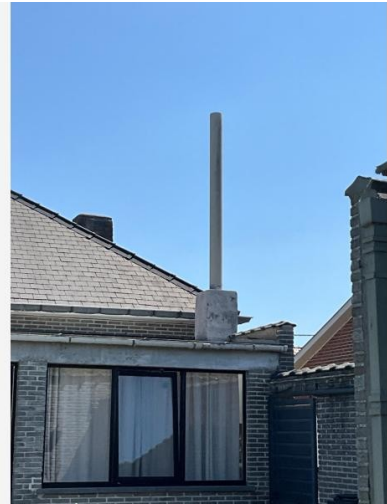
| Opmerking | Hoeveelheden zijn een inschatting op basis van opmetingen ter plaatse. |

- Beperk het aantal personen & hou minderjarigen uit de buurt.
- Vermijd stofvorming door regelmatig het asbestmateriaal te bevochtigen of fixeren door water te vernevelen of aangepast fixeermiddel te gebruiken.
- Demonteer asbestmaterialen door ze met de hand los te maken of los te schroeven.
- Gebruik alleen handwerktuigen.
- Het asbest niet breken of beschadigen.
- Gooi asbestmaterialen nooit naar beneden.

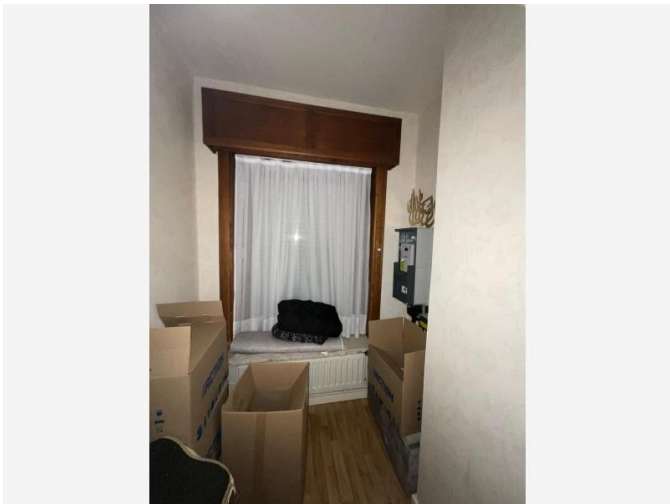
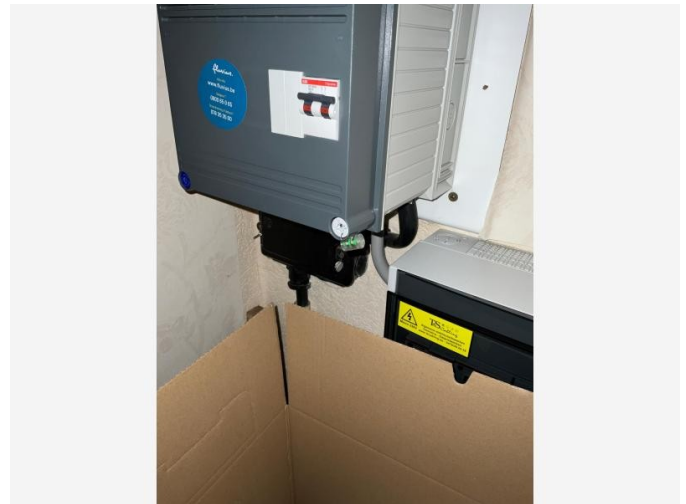
| Opmerking | Hoeveelheden zijn een inschatting op basis van opmetingen ter plaatse. |

- Beperk het aantal personen & hou minderjarigen uit de buurt.
- Vermijd stofvorming door regelmatig het asbestmateriaal te bevochtigen of fixeren door water te vernevelen of aangepast fixeermiddel te gebruiken.
- Demonteer asbestmaterialen door ze met de hand los te maken of los te schroeven.
- Gebruik alleen handwerktuigen.
- Het asbest niet breken of beschadigen.
- Gooi asbestmaterialen nooit naar beneden.

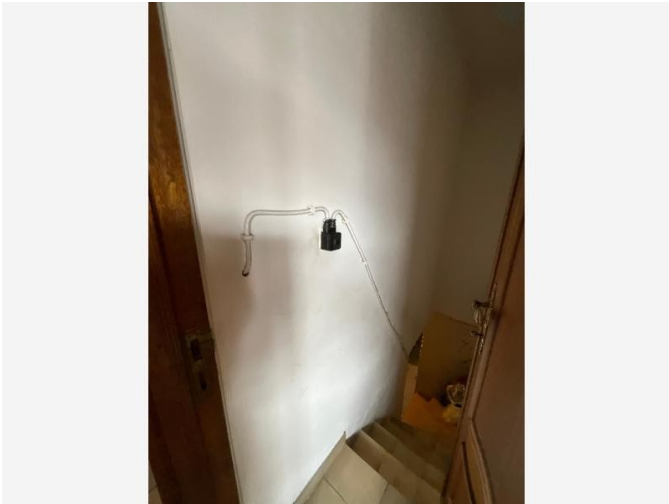
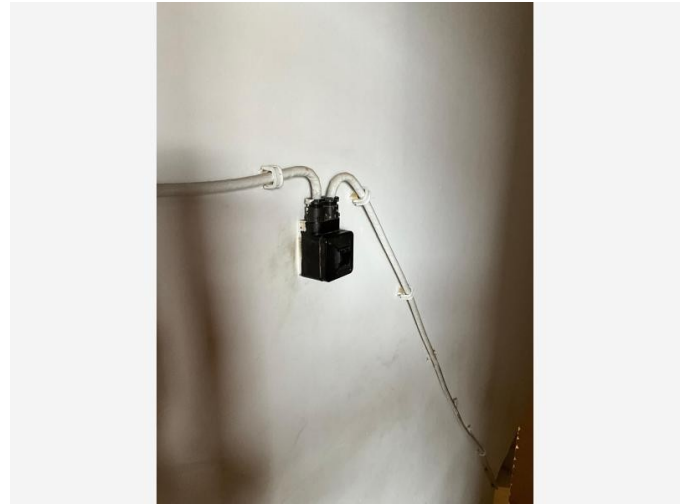
| Opmerking | Hoeveelheden zijn een inschatting op basis van opmetingen ter plaatse. |

- Beperk het aantal personen & hou minderjarigen uit de buurt.
- Vermijd stofvorming door regelmatig het asbestmateriaal te bevochtigen of fixeren door water te vernevelen of aangepast fixermiddel te gebruiken.
- Demonteer asbestmaterialen door ze met de hand los te maken of los te schroeven.
- Gebruik alleen handwerktuigen.
- Het asbest niet breken of beschadigen.
- Gooi asbestmaterialen nooit naar beneden.

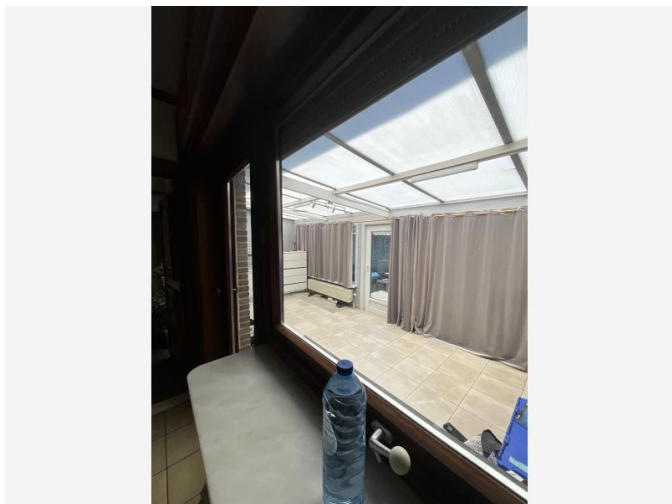
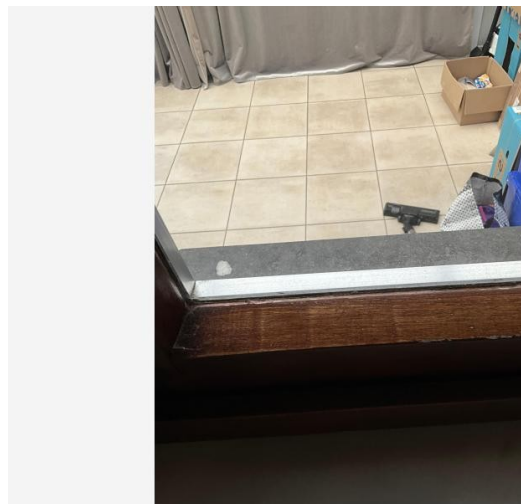
| Identificatiemethode | De asbestdeskundige beoordeelt het materiaal als asbestverdacht en dus asbesthoudend, en dit zonder monstername.<br><br>Motivatie: De monstername brengt andere schade aan dan schade die inherent is aan de monstername. |
| Opmerking | Hoeveelheden zijn een inschatting op basis van opmetingen ter plaatse. |

- Beperk het aantal personen & hou minderjarigen uit de buurt.
- Vermijd stofvorming door regelmatig het asbestmateriaal te bevochtigen of fixeren door water te vernevelen of aangepast fixermiddel te gebruiken.
- Demonteer asbestmaterialen door ze met de hand los te maken of los te schroeven.
- Gebruik alleen handwerktuigen.
- Het asbest niet breken of beschadigen.
- Gooi asbestmaterialen nooit naar beneden.

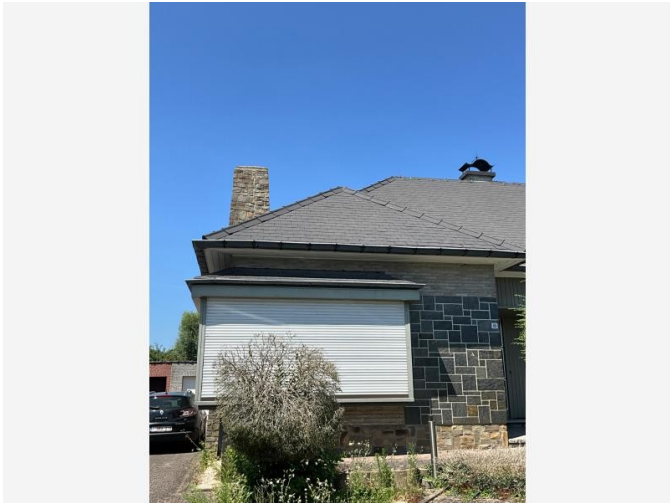
Controle via dakraam/opheffen pannen was niet mogelijk zonder risico op nevenschade.

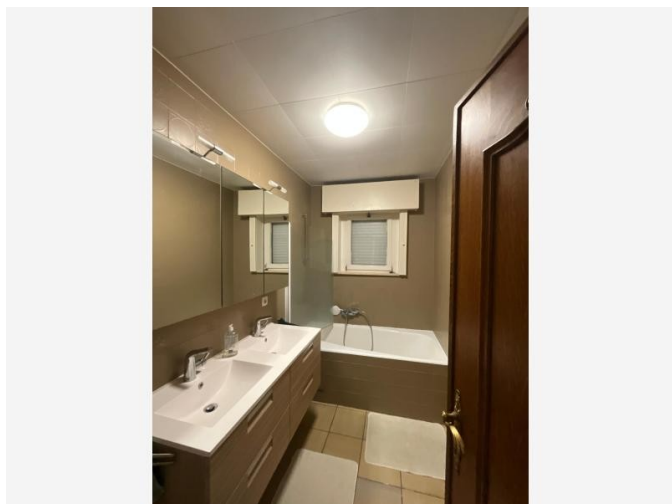
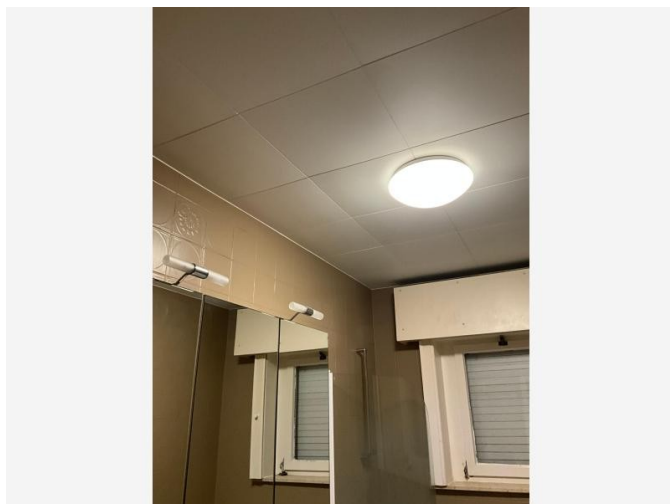
| Basis voor advies | De asbestdeskundige beoordeelt het materiaal als niet-asbestverdacht. |

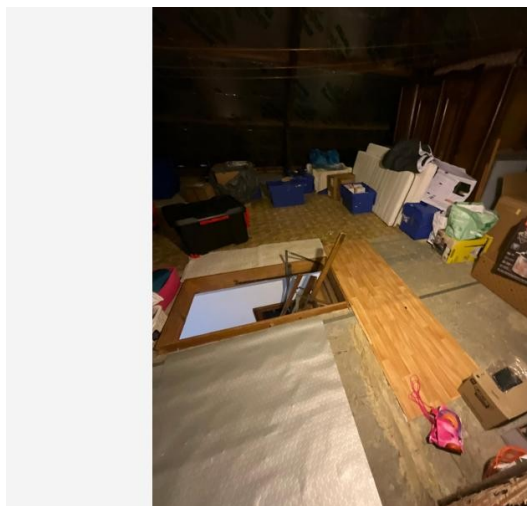
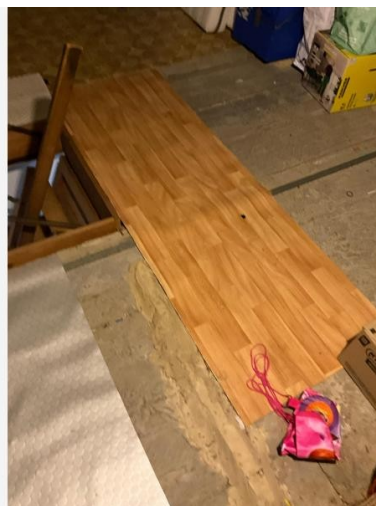
| Basis voor advies | De asbestdeskundige beoordeelt het materiaal als asbesthoudend op basis van een beoordeling met het blote oog. |

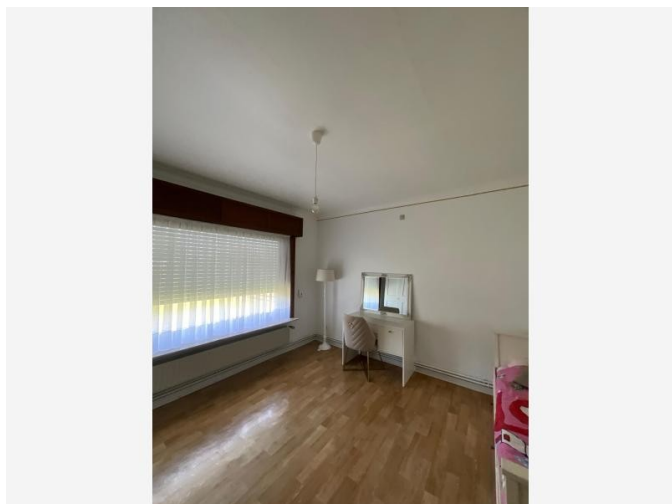
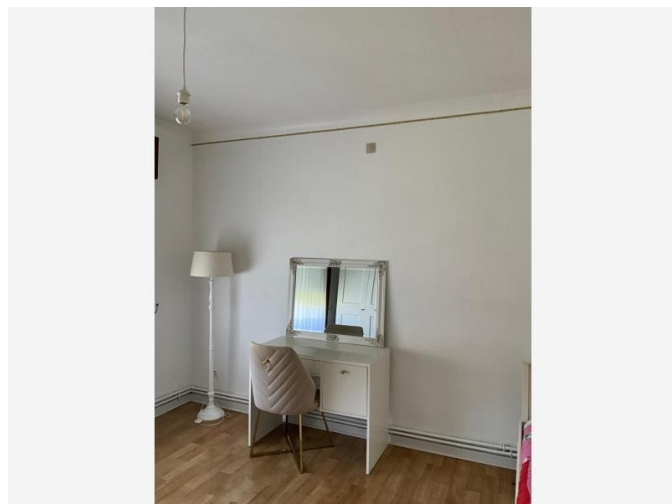
| Opmerking | <p>Hoeveelheden zijn een inschatting op basis van opmetingen ter plaatse.</p> <p>In de stook- &amp; natte ruimtes was geen pleisterwerk.</p> |
