# Asbestinventarisatetest

Kroonstraat 51D, 2260 Westerlo

Attestnummer : **20260727-000341.000**

Uitgegeven op : **27.07.2026**

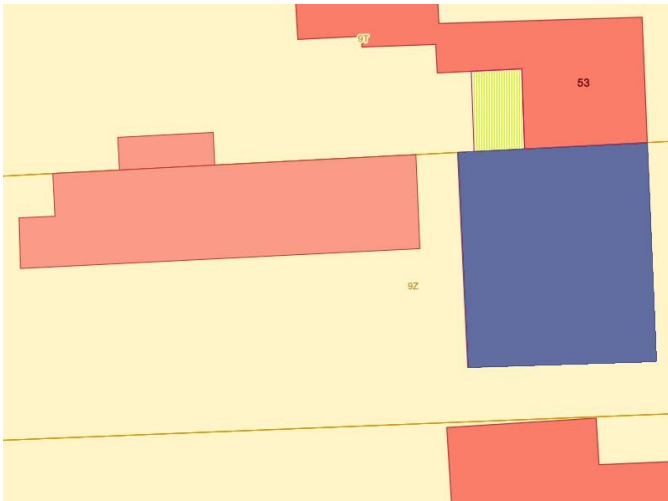
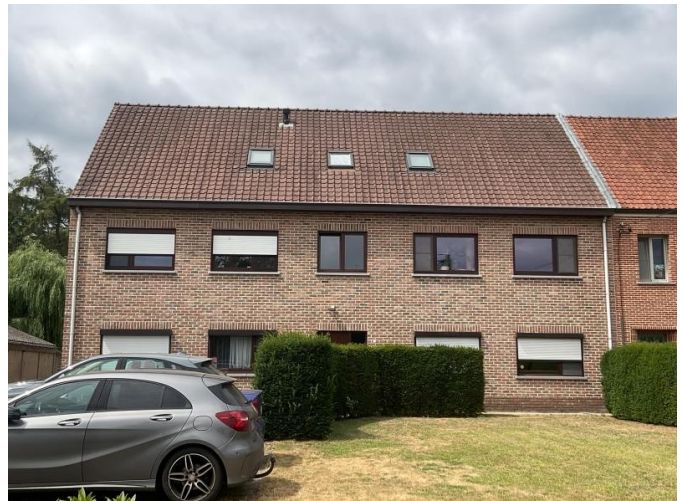
## Zone 1: Hoofdgebouw

Tijdens de inspectie vastgesteld:

- 0 Asbestmaterialen
- 0 Beperkingen
- 0 Uitsluitingen
- 0 Roerende goederen
- 0 Puin, steenslag, (water)bodem
- 0 Adviezen
- 1 **Geen asbest**

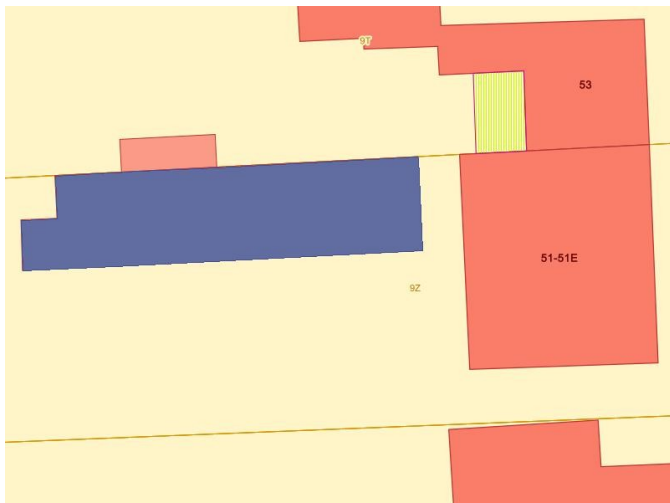
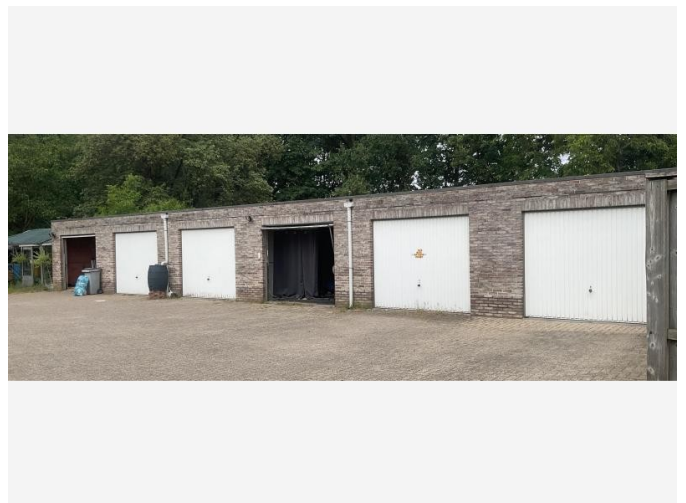
## Zone 2: Bijgebouw

Tijdens de inspectie vastgesteld:

- 0 Asbestmaterialen
- 0 Beperkingen
- 0 Uitsluitingen
- 0 Roerende goederen
- 0 Puin, steenslag, (water)bodem
- 0 Adviezen
- 0 Geen asbest
