# Asbestinventarisatetest

Nanovestraat 76, 1745 Opwijk

Attestnummer : **20260511-000067.000**

**Asbestveilig** (maar mogelijk niet asbestvrij)

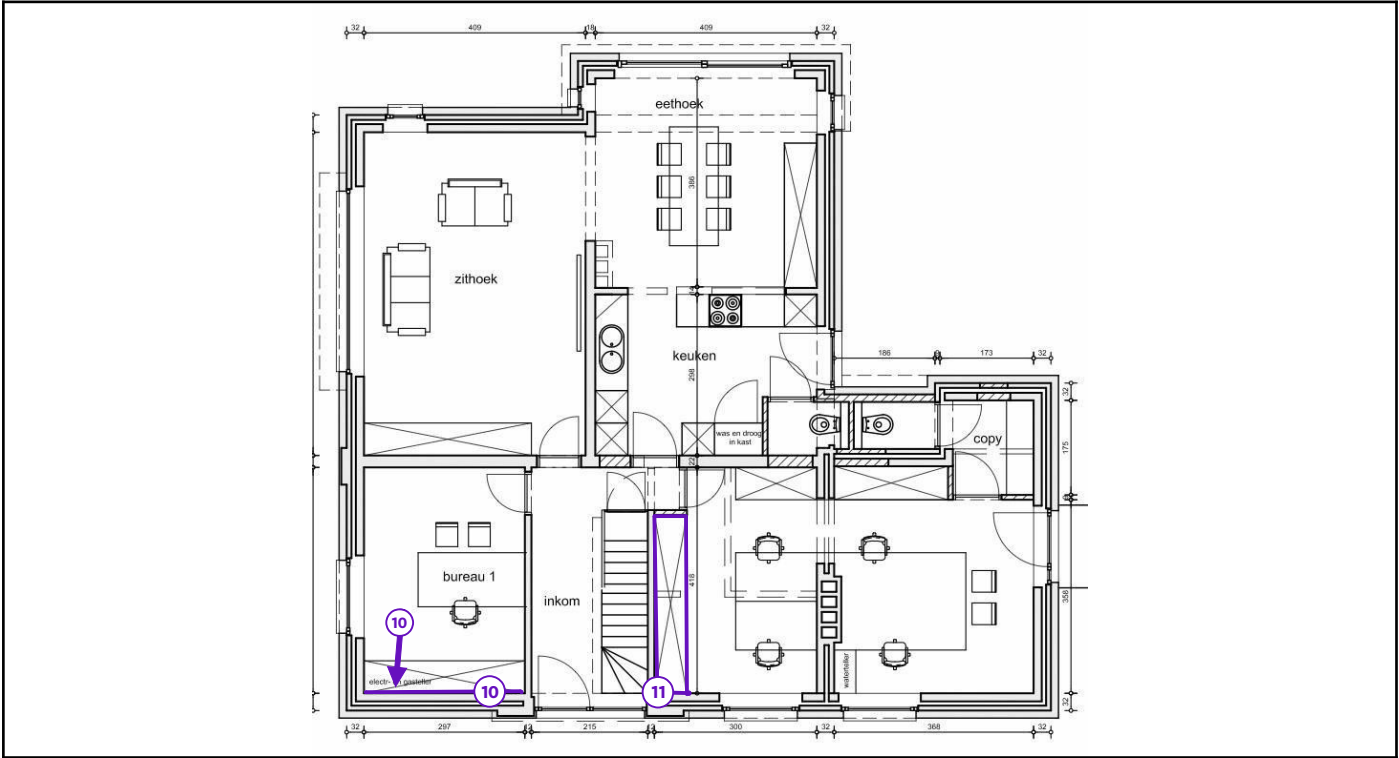
# Plan 1.14: Gelijkvloers plan - cv-brander

| Beschrijving | Notitie | Terug te vinden op plannen |
|---|---|---|
| Fiche 11: Smeerlaag cement kelder | Door de aangebracht vochtwerende plastic folie/plaat, is het niet mogelijk om de eventueel aanwezige smeerlaag te bemonsteren of te inspecteren, dit kan enkel onderzocht worden mits uitbreiding naar een aanvullend destructief onderzoek. | Plan 1.14: Gelijkvloers plan - cv-brander |
