# Asbestinventarisatetest

Kasteelstraat 33, 2000 Antwerpen

Attestnummer : **20260724-000317.000**

## Zone 1: Hoofdgebouw

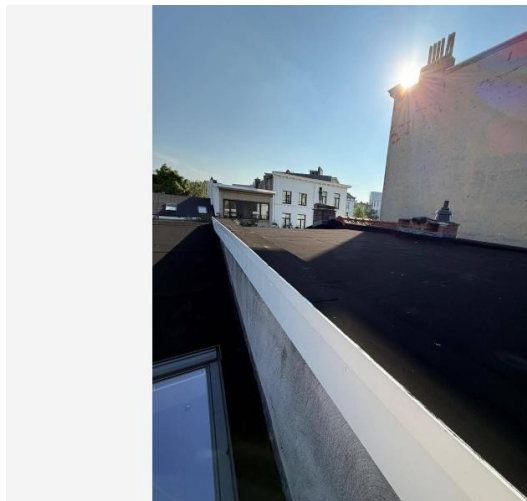
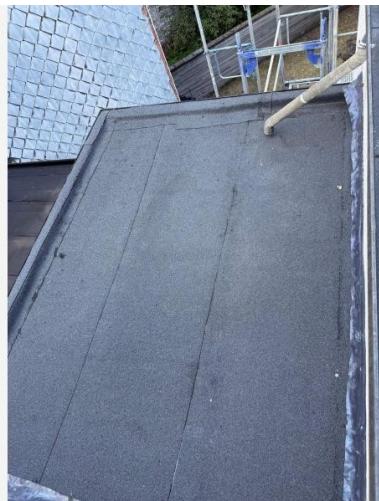
## Fiche 14: Dakbedekking roofing (niet verdacht)

| Opmerking | Deze oppervlakte, volumes en gewichten zijn niet gemeten, maar geschat op basis van een benadering van de aanwezige roofing (de opgegeven hoeveelheden mogen niet gebruikt worden als maatstaf voor heffingen). Om gevolgschade en lekkages te voorkomen en niet destructief te werk te gaan, is alleen de toplaag bemonsterd. We kunnen geen uitspraak doen over de onderliggende lagen. Bij renovatie of sloop dient er een destructief onderzoek uitgevoerd te worden van de roofing. |
