# Asbestinventarisatattest

Deurnestraat 94, 2640 Mortsel

Attestnummer : 20260415-000217.000

Eindconclusie:

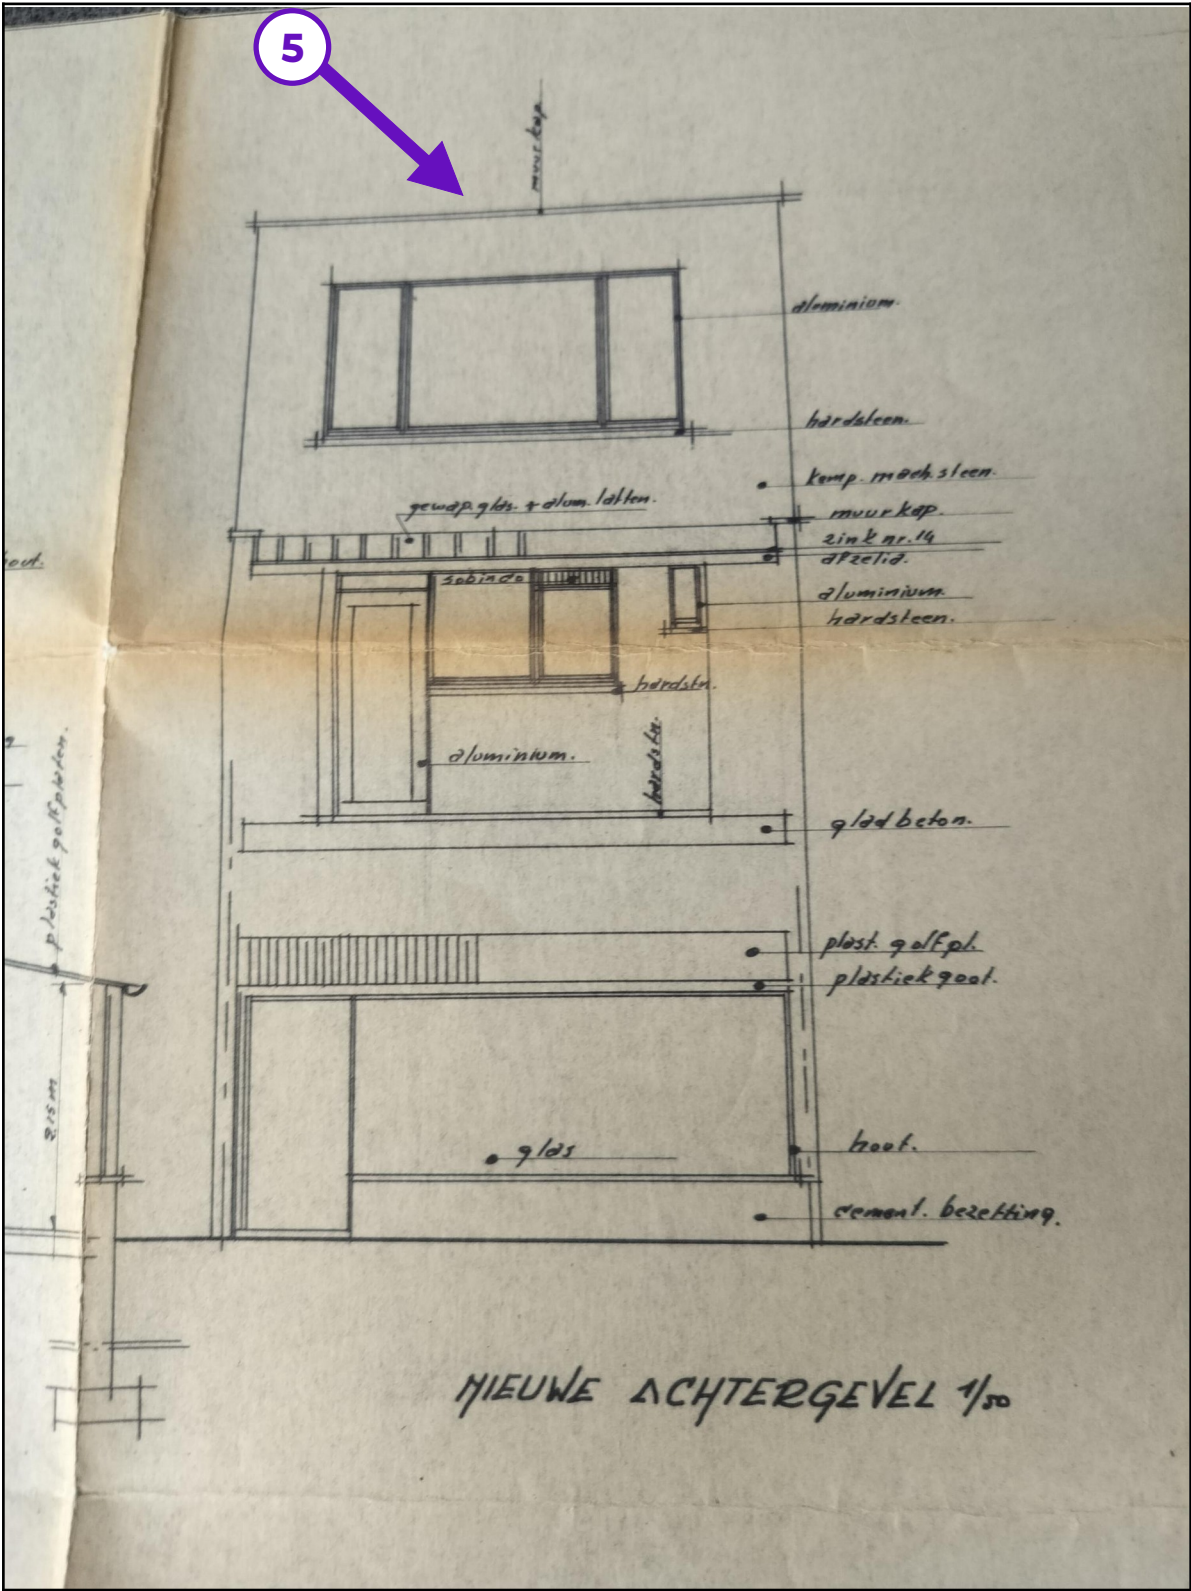
Plan 1.6: plan achtergevel

| 5. Dakbedekking | Beperking | - |

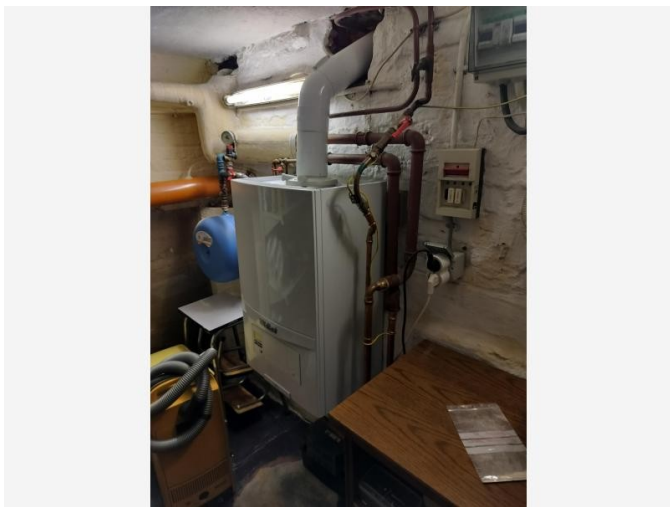
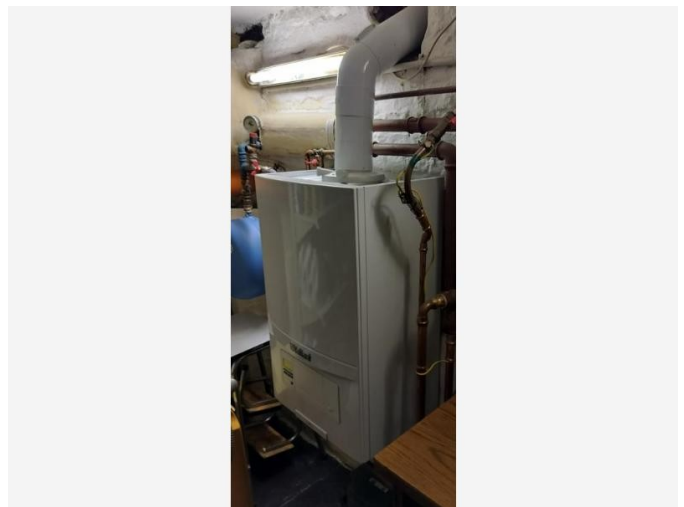
### Fiche 11: Materialen aan stookketel

| Beschrijving | Notitie | Terug te vinden op plannen |
|---|---|---|
| Fiche 11: Materialen aan stookketel | - | - |
