# Asbestinventarisatetest

Lakenberg 5, 1651 Beersel

Attestnummer : 20260803-000046.000

**Niet-asbestveilig**

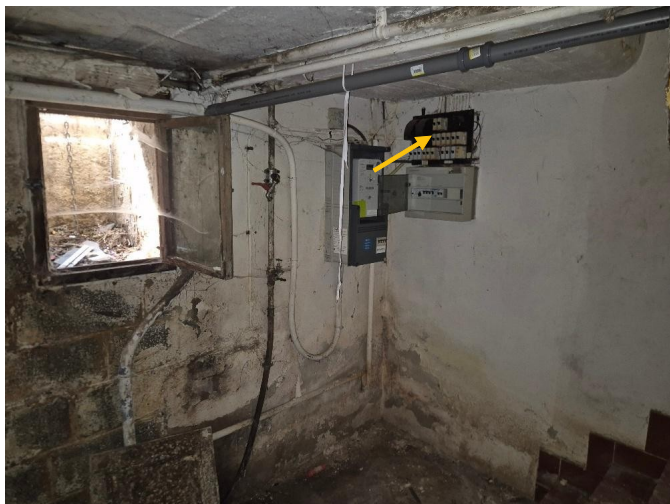
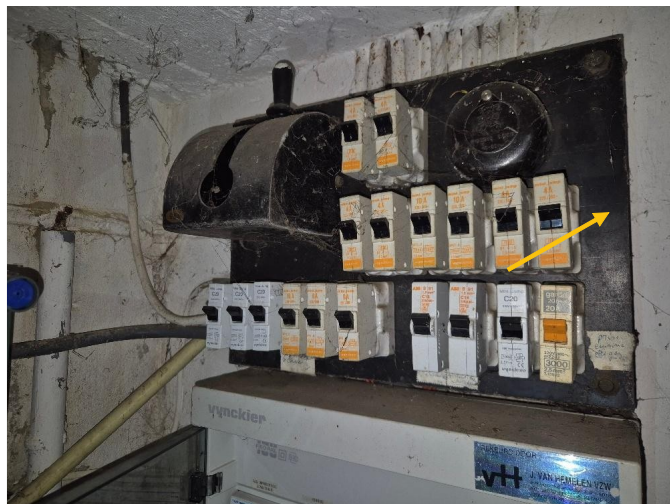
| Opmerking | De opgegeven hoeveelheid is bij benadering. |

Draag steeds geschikte persoonlijke beschermingsmiddelen, zoals een P3-stofmasker, wegwerpovertal en handschoenen. Maak het materiaal vooraf licht vochtig om stofvorming te beperken en verwijder het voorzichtig in zijn geheel. Gebruik geen hogedrukreiniger of gewone stofzuiger voor de reiniging.

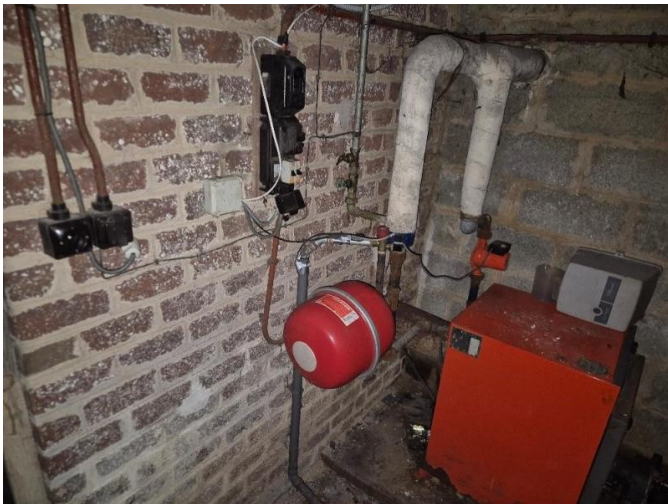
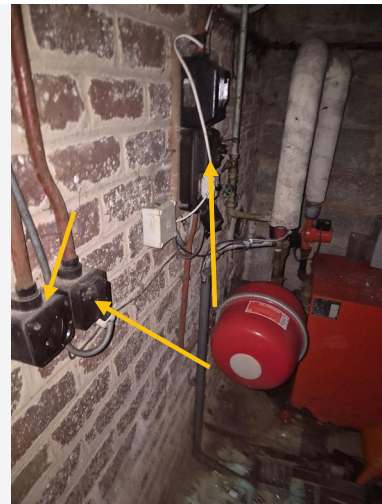
| Opmerking | De opgegeven hoeveelheid is bij benadering. |

Draag steeds geschikte persoonlijke beschermingsmiddelen, zoals een P3-stofmasker, wegwerpovertrek en handschoenen. Maak het materiaal vooraf licht vochtig om stofvorming te beperken en verwijder het voorzichtig in zijn geheel. Gebruik geen hogedrukreiniger of gewone stofzuiger voor de reiniging.

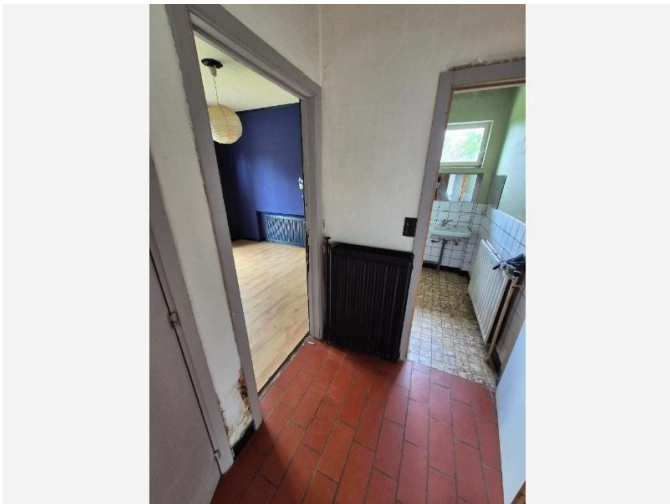
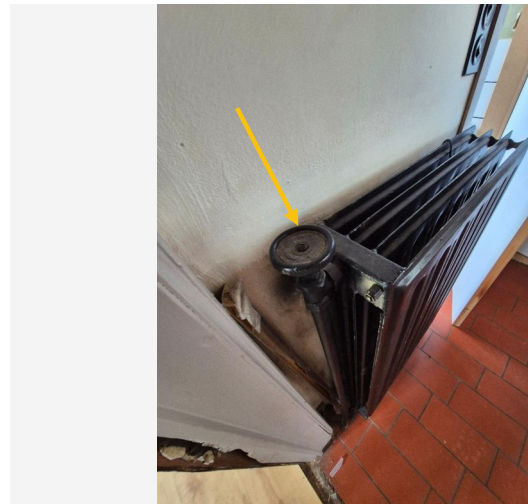
| Opmerking | De opgegeven hoeveelheid is bij benadering. |

Draag steeds geschikte persoonlijke beschermingsmiddelen, zoals een P3-stofmasker, wegwerpovertrek en handschoenen. Maak het materiaal vooraf licht vochtig om stofvorming te beperken en verwijder het voorzichtig in zijn geheel. Gebruik geen hogedrukreiniger of gewone stofzuiger voor de reiniging.

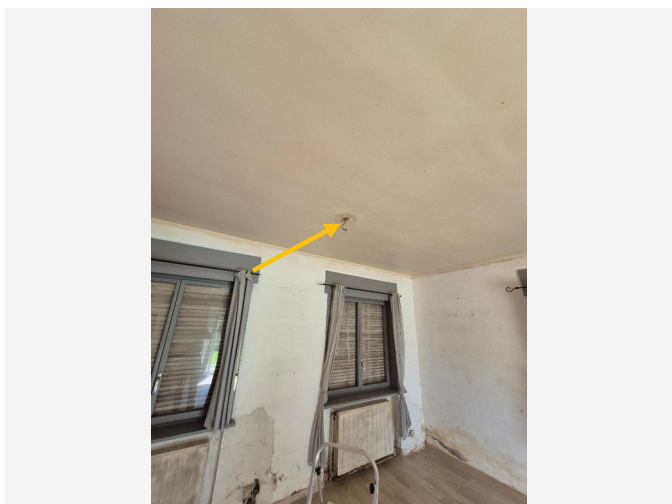
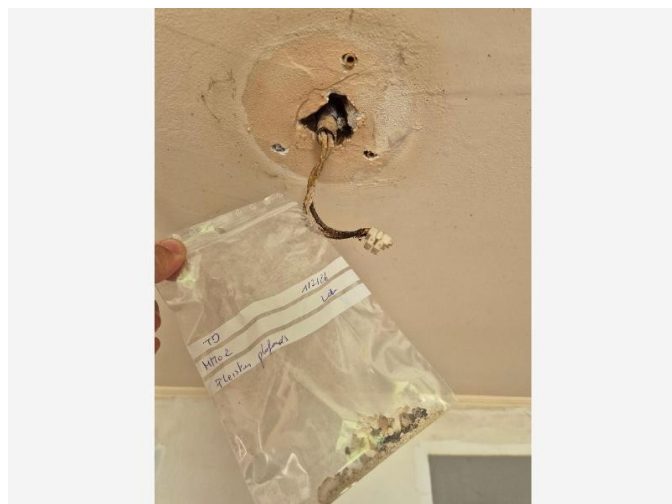
| Opmerking | Het is mogelijk dat er nog andere dezelfde toepassingen zich bevinden in de woning. Gelieve bij eventuele werken er rekening mee te houden dat er nog andere plaatsen kunnen zijn met dit asbestmateriaal. |

Draag steeds geschikte persoonlijke beschermingsmiddelen, zoals een P3-stofmasker, wegwerpoverall en handschoenen. Maak het materiaal vooraf licht vochtig om stofvorming te beperken en verwijder het voorzichtig in zijn geheel. Gebruik geen hogedrukreiniger of gewone stofzuiger voor de reiniging.

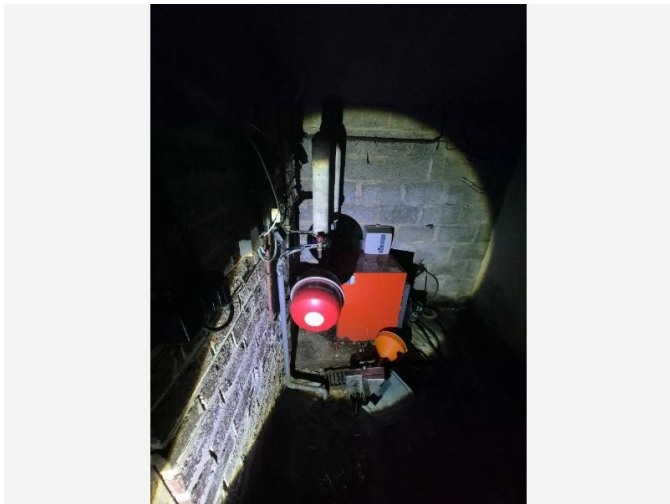
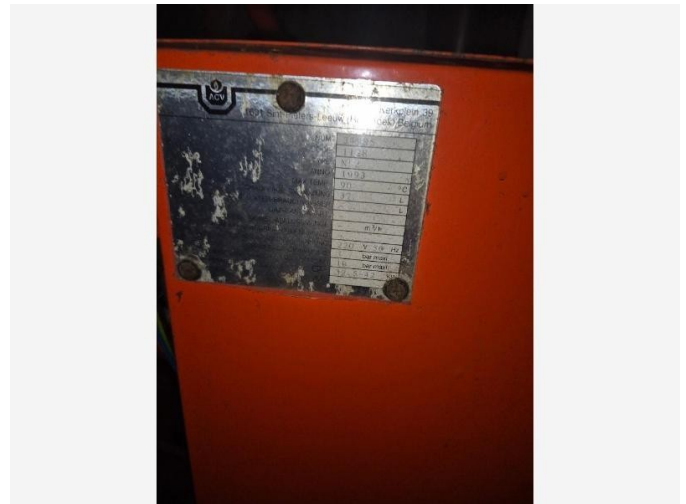
## Fiche 23: Stook installatie

| Beschrijving | Notitie | Terug te vinden op plannen |
|---|---|---|
| Fiche 23: Stook installatie | In verwarmingstoestellen van voor 2001 is de kans bestaande dat er asbesthoudende onderdelen/ pakkingen gebruikt werden. Deze waren niet zichtbaar tijdens het onderzoek maar kunnen intern wel aanwezig zijn. | Plan 1.1: Plan kelder |

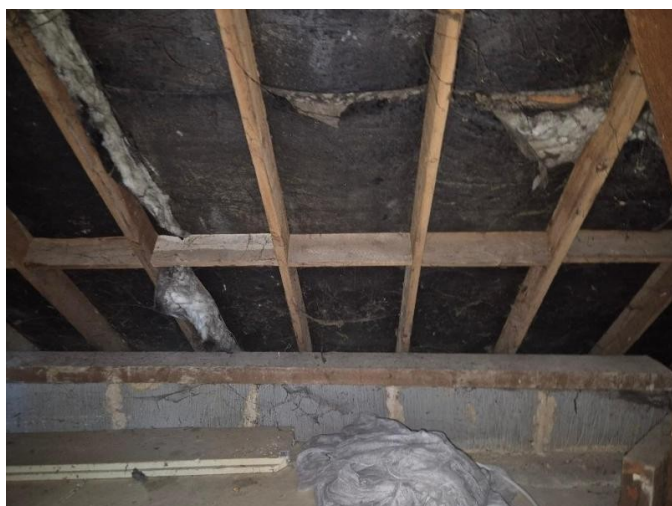
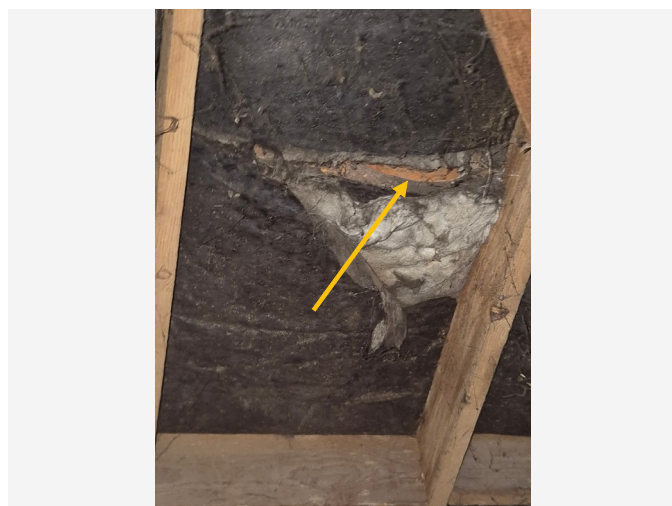
### Fiche 25: Onderdak

| Beschrijving | Notitie | Terug te vinden op plannen |
|---|---|---|
| Fiche 25: Onderdak | Er is in de woning, tuinbergig en het tuinhok geen onderdak aanwezig. | - |
