# Asbestinventarisatetest

Alf. Moerenhoutstraat 105, 3090 Overijse

Attestnummer : 20260730-000157.000

# Zone 1: Hoofdgebouw

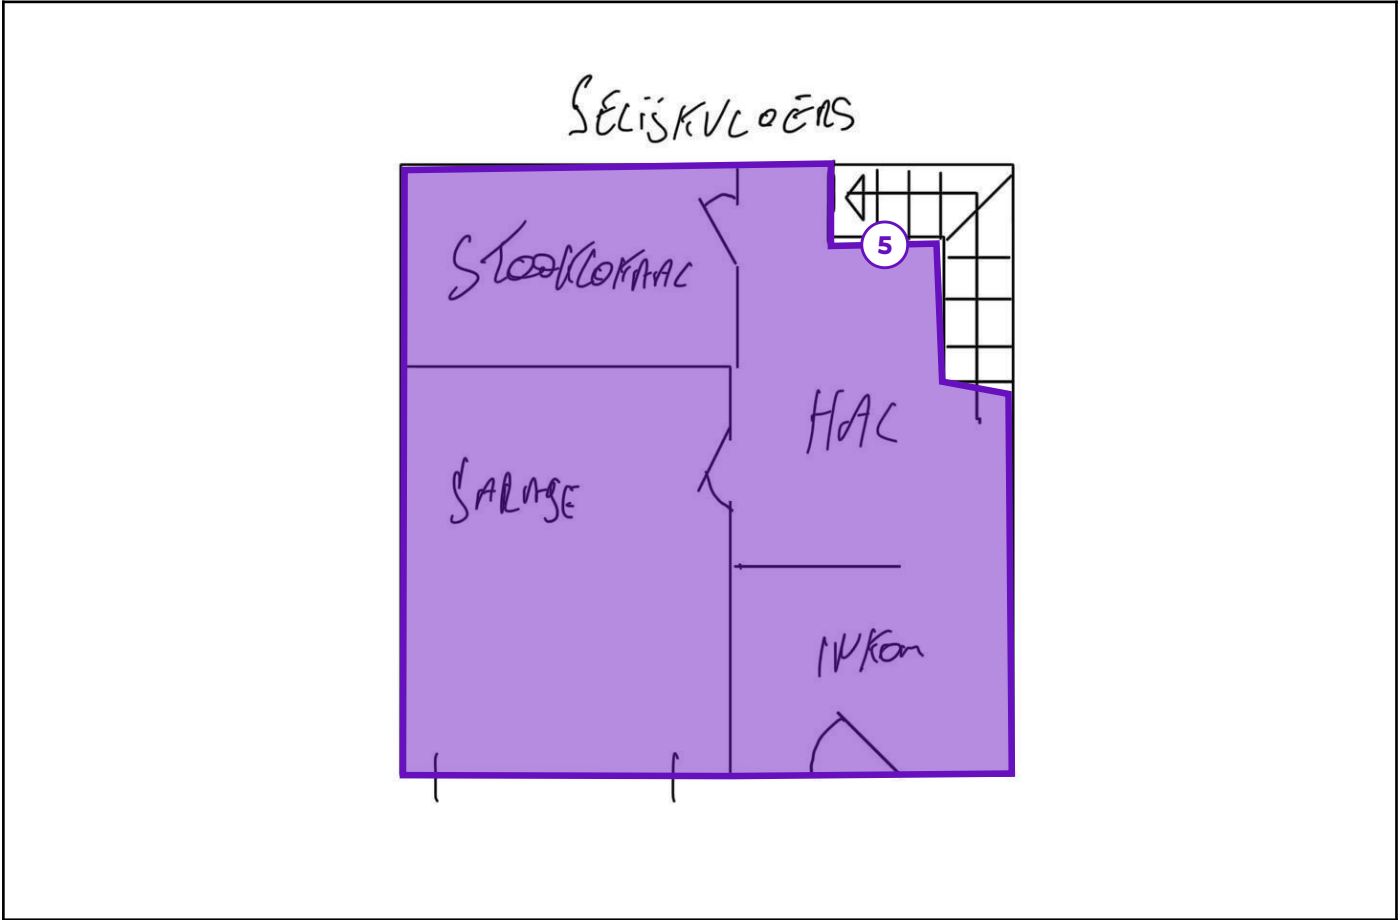
### Plan 1.3: Vloerbedekking

| Beschrijving | Type | Actie |
|---|---|---|
| 5. Tegellijm onder vloertegels en achter plinttegels | Advies | - |

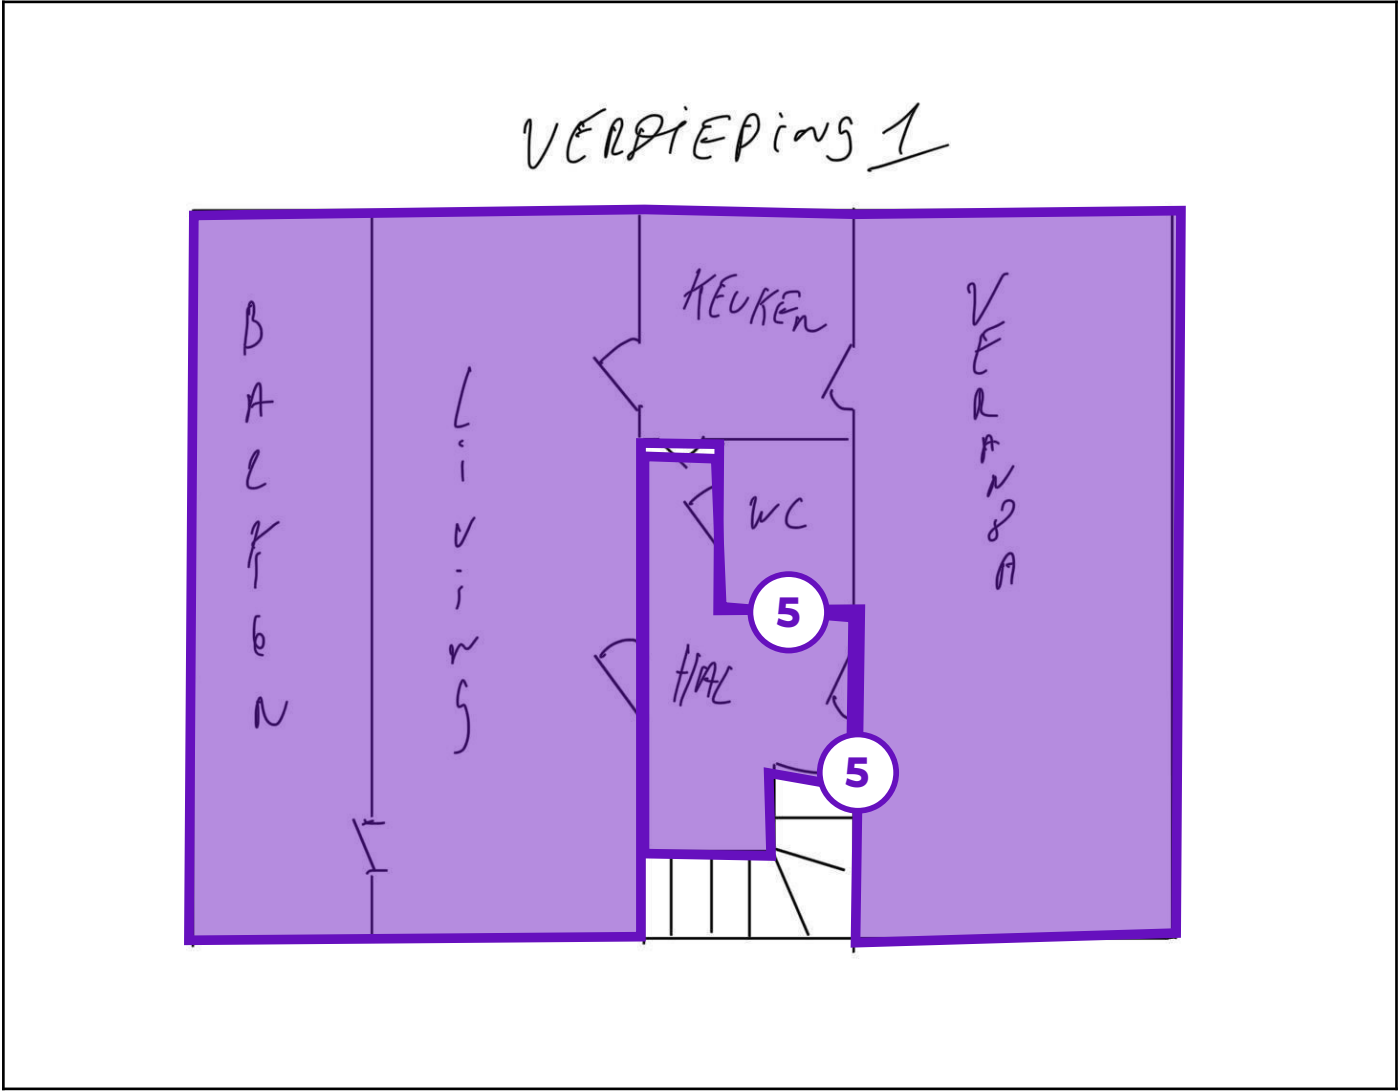
# Plan 1.6: Vloerbedekking

| Beschrijving | Type | Actie |
|---|---|---|
| 5. Tegellijn onder vloertegels en achter plinttegels | Advies | - |

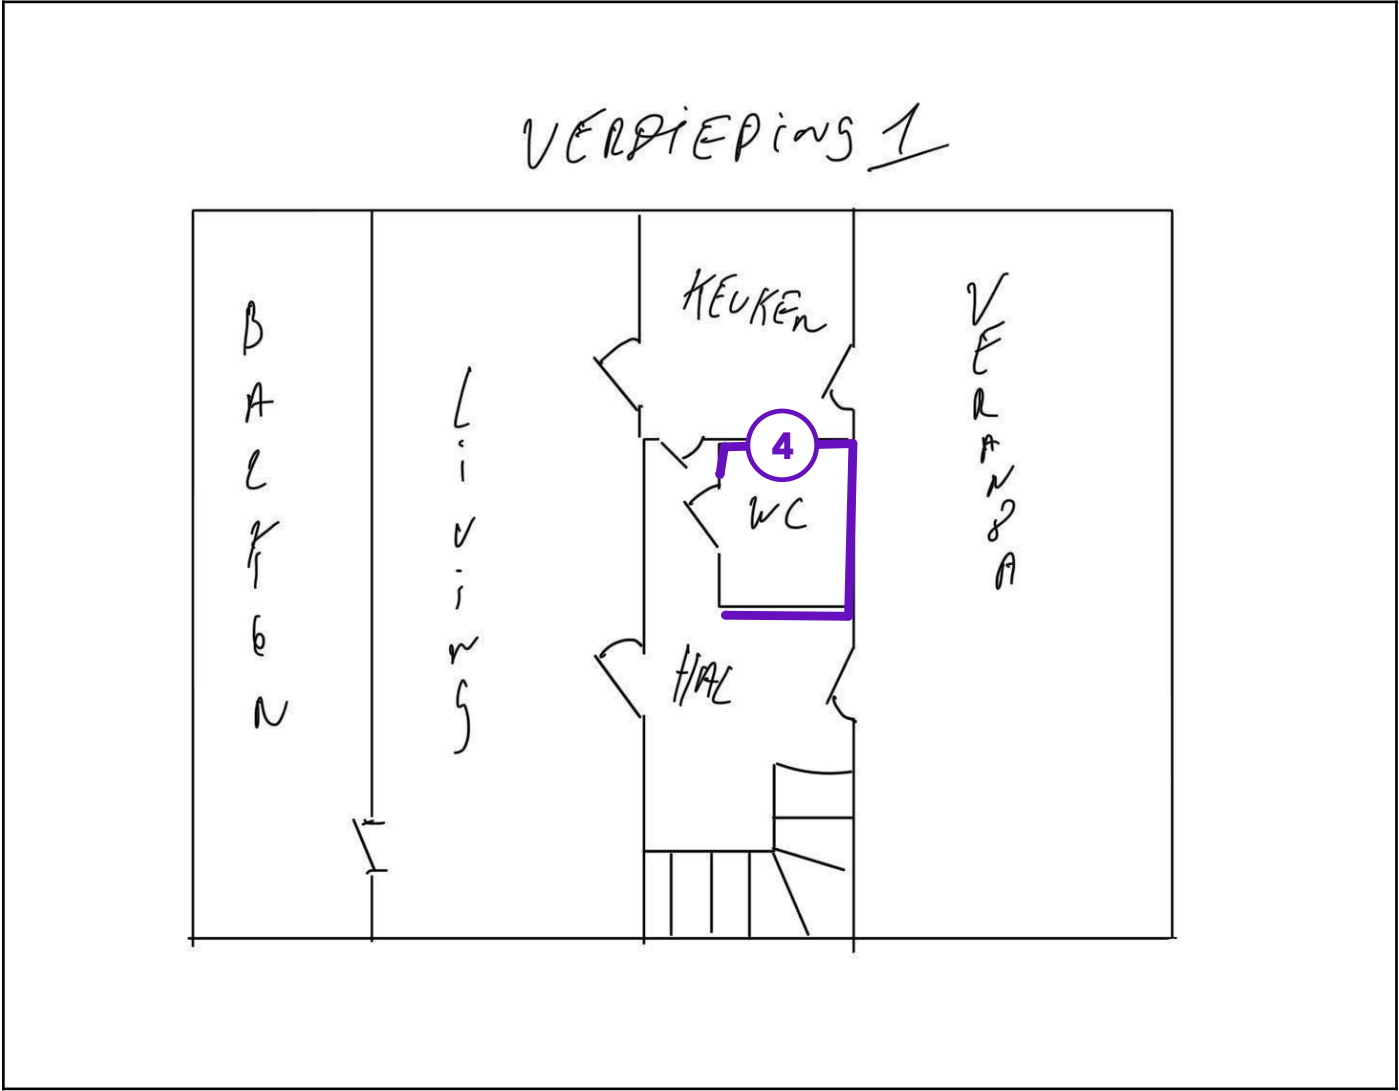
# Plan 1.9: Tegellijm wanden

| Beschrijving | Type | Actie |
|---|---|---|
| 4. Tegellijm achter wandtegels & plinten | Advies | - |

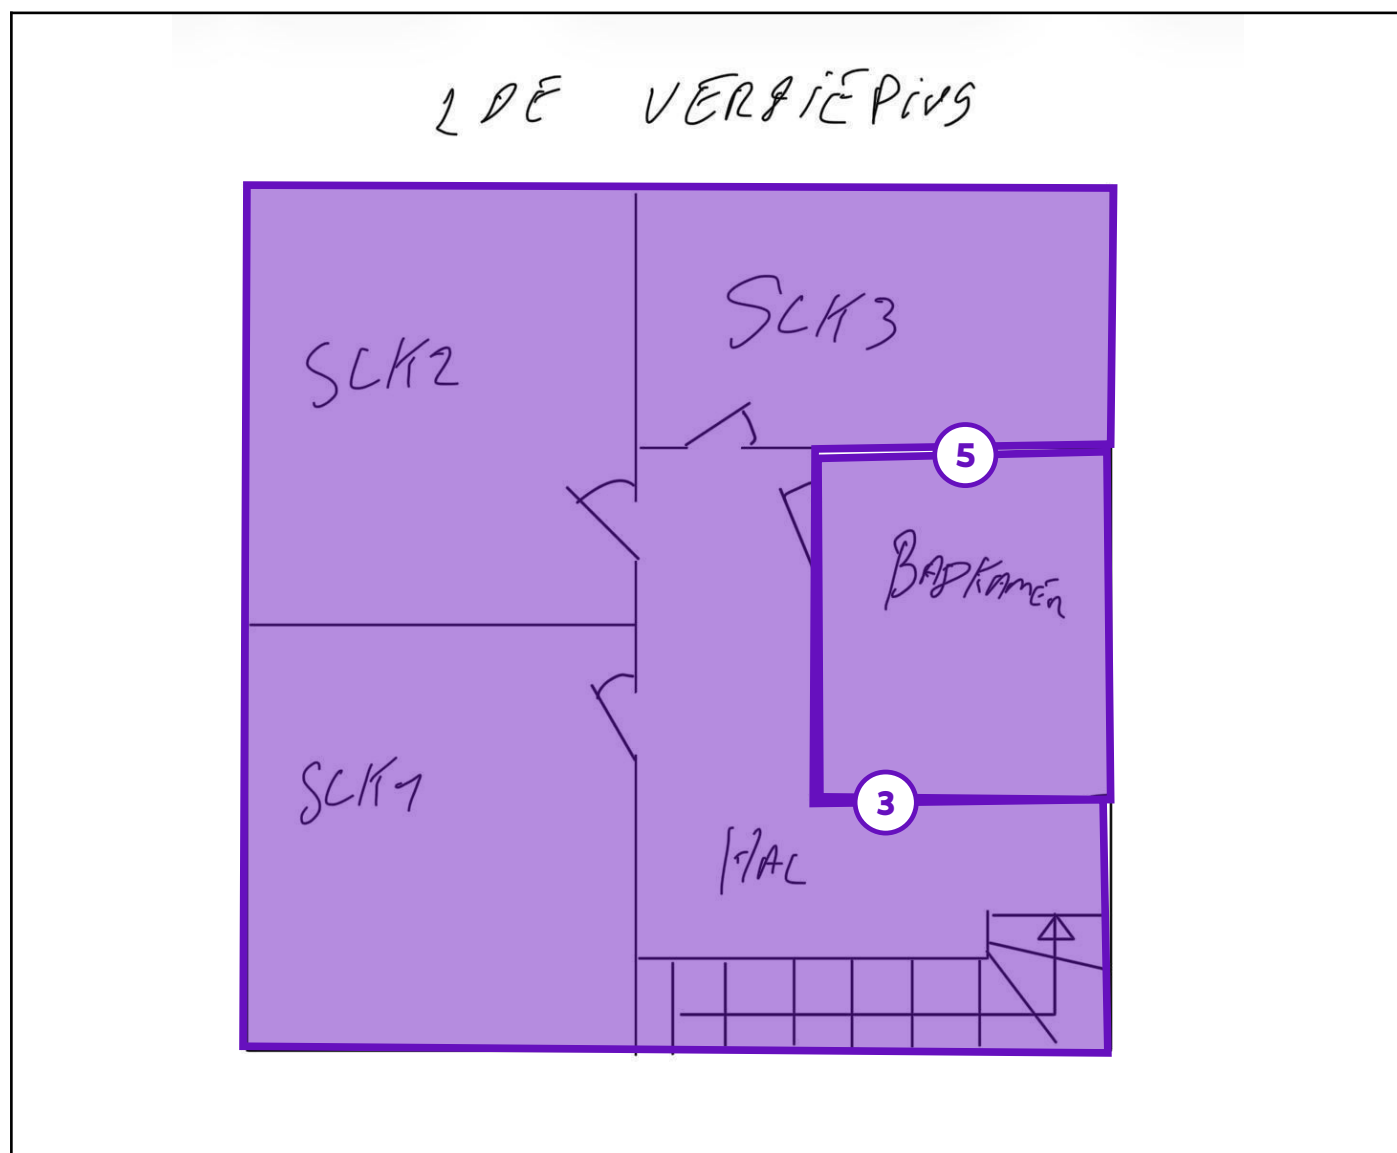
## Plan 1.12: Vloerbedekking

| Beschrijving | Type | Actie |
|---|---|---|
| 5. Tegellijn onder vloertegels en achter plinttegels | Advies | - |
