# Asbestinventarisatetest

Stevoortweg 170, 3540 Herk-de-Stad

Attestnummer : 20241105-000421.000

Uitgegeven op : 05.11.2024

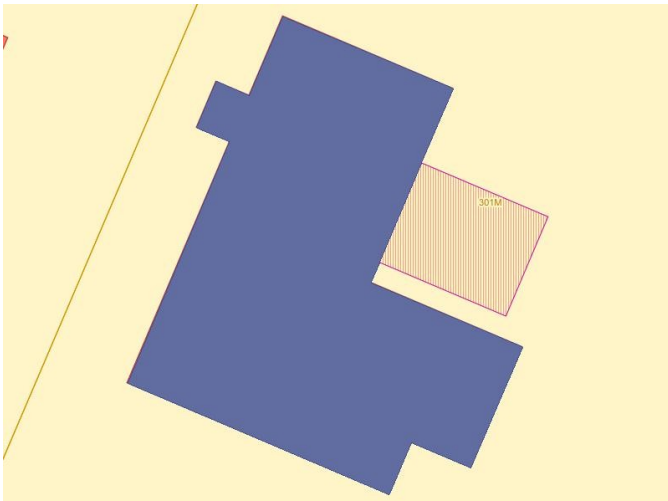
## Zone 1: Hoofdgebouw

- 0 Asbestmaterialen
- 0 Beperkingen
- 0 Uitsluitingen
- 0 Roerende goederen
- 0 Puin, steenslag, (water)bodem
- 0 Adviezen
- 5 Geen asbest**

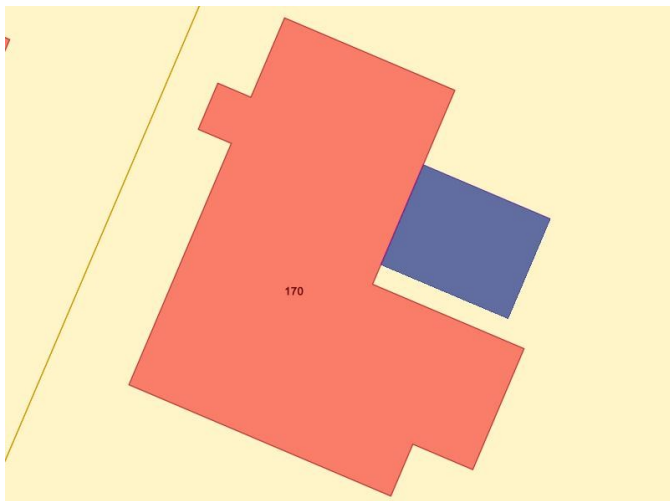
## Zone 2: Ingezonken garagetoegang

- 0 Asbestmaterialen
- 0 Beperkingen
- 0 Uitsluitingen
- 0 Roerende goederen
- 0 Puin, steenslag, (water)bodem
- 0 Adviezen
- 0 Geen asbest
