# Asbestinventarisatetest

Molenveldweg 22, 1910 Kampenhout

# Voorbeeldattest

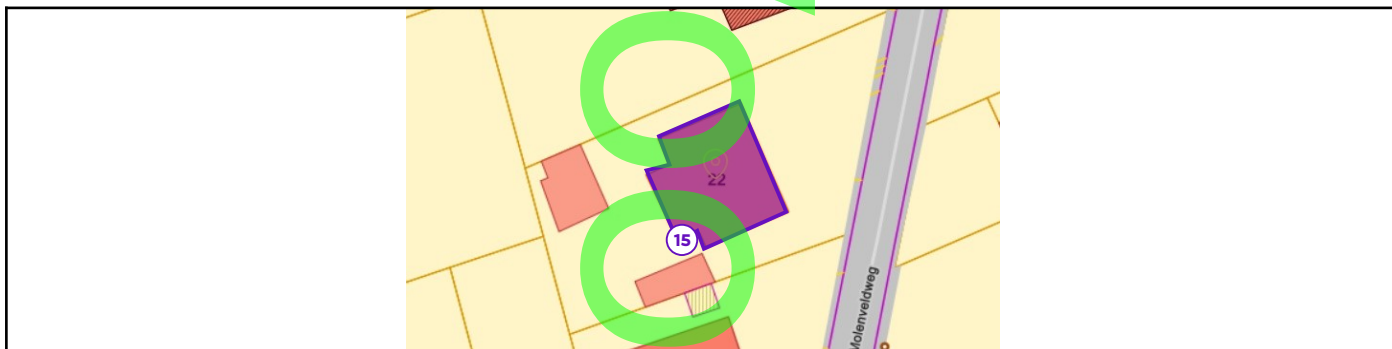
## Plan 1.14: PG1

| Beschrijving | Notitie | Terug te vinden op plannen |
|---|---|---|
| Fiche 15: onderdak. | Het onderdak bevat tot zover visueel mogelijk te controleren geen asbestverdachte materialen. echter bevat het bovendak wel asbesthoudende materialen. | Plan 1.14: PG1 |
