# Asbestinventarisatattest

Schrieksebaan 143, 3140 Keerbergen

Attestnummer : 20260803-000164.000

Uitgegeven op : 03.08.2026

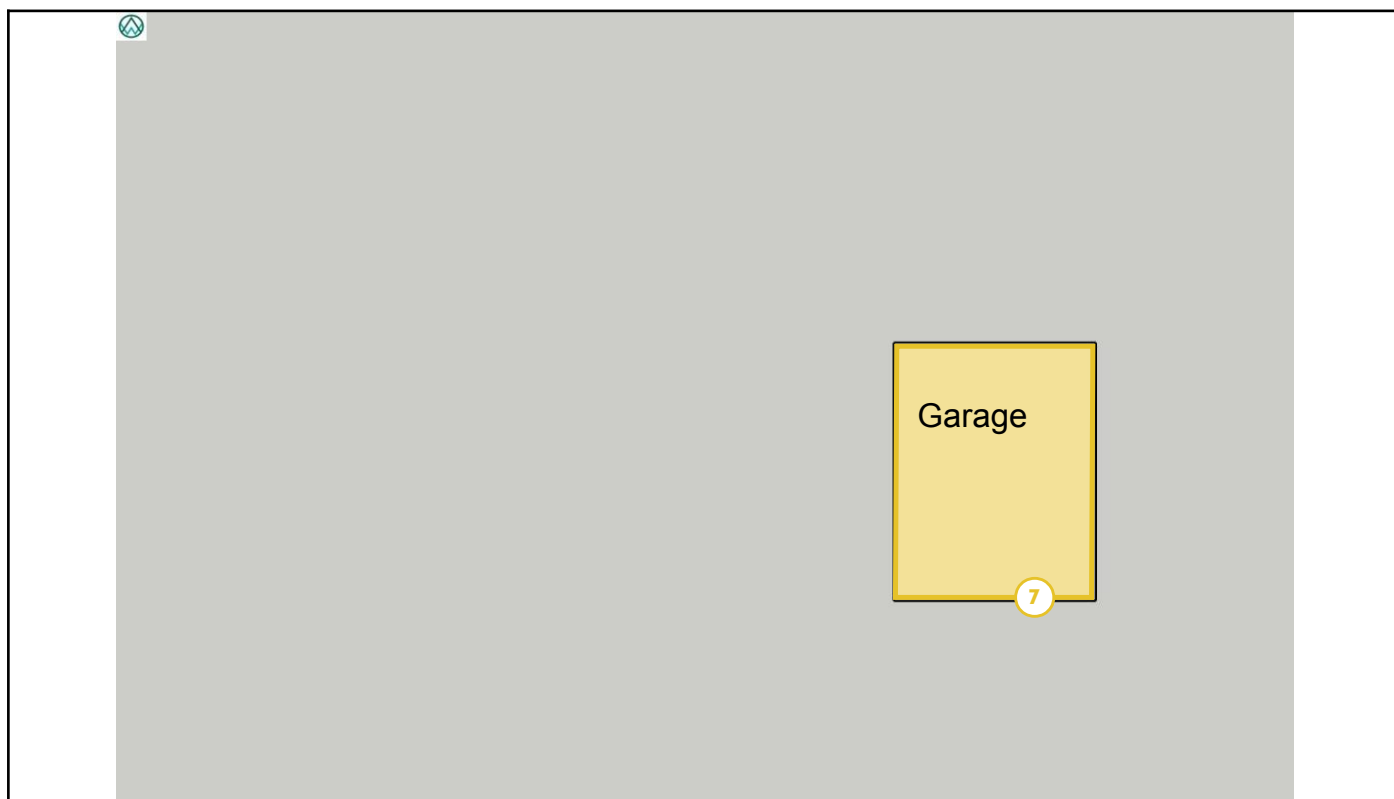
## Plan 2.1: Plan garage

| Beschrijving | Type | Actie |
|---|---|---|
| 7. Roofing plat dak | Asbestmateriaal | Zorgvuldig beheren |

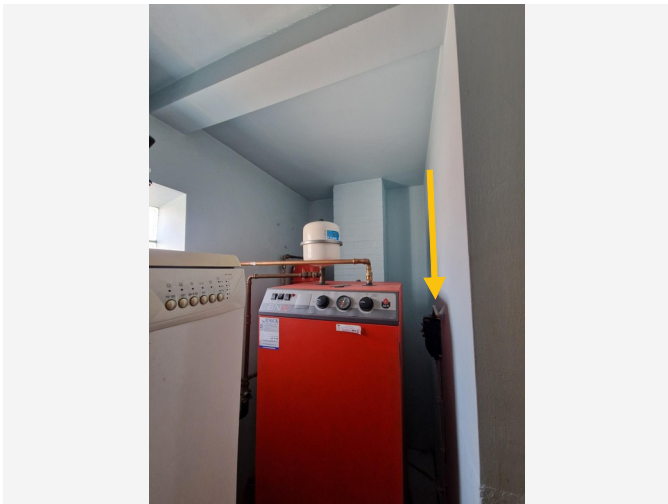
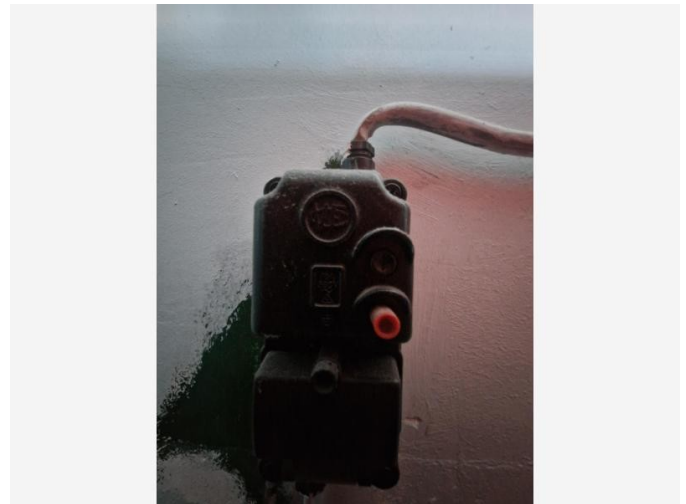
| Identificatiemethode | <p>De asbestdeskundige beoordeelt het materiaal als asbestverdacht en dus asbesthoudend, en dit zonder monstername.</p> <p>Motivatie: De monstername brengt andere schade aan dan schade die inherent is aan de monstername.</p> |

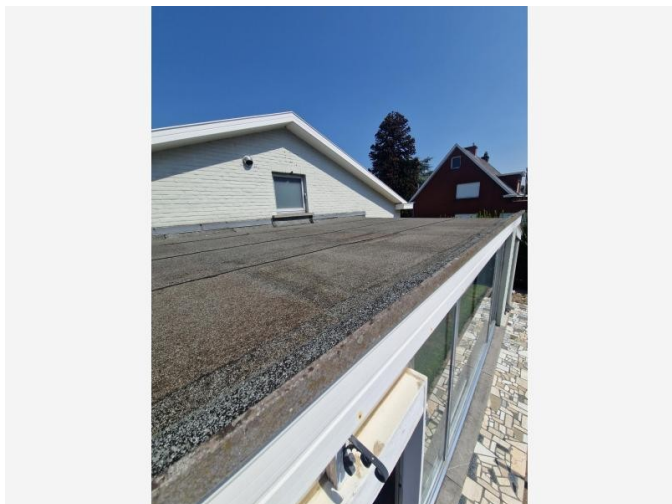
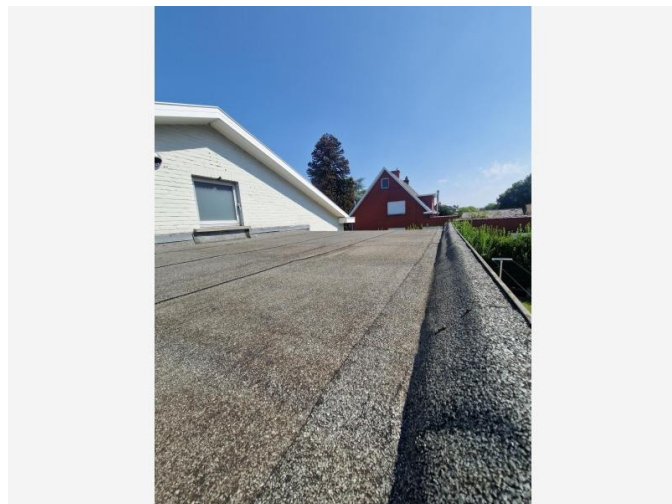
| Identificatiemethode | <p>De asbestdeskundige beoordeelt het materiaal als asbestverdacht en dus asbesthoudend, en dit zonder monstername.</p> <p>Motivatie: De monstername brengt andere schade aan dan schade die inherent is aan de monstername.</p> |

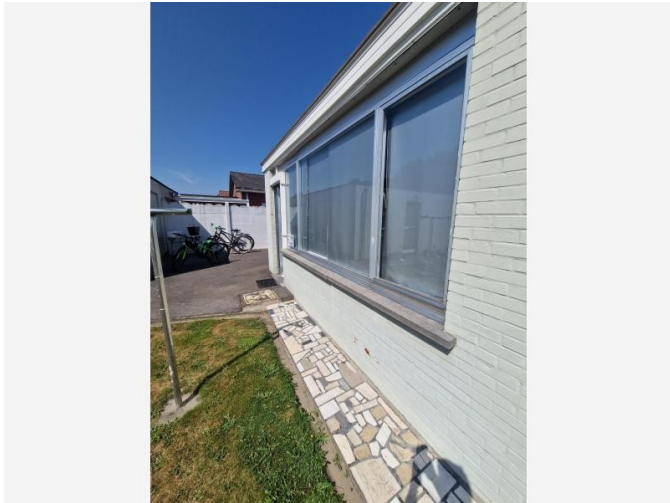
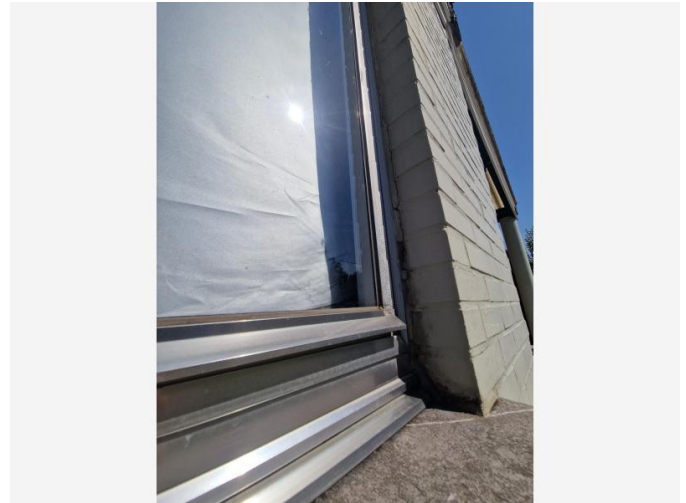
## Fiche 10: Mastiek ramen woning

Geen asbest

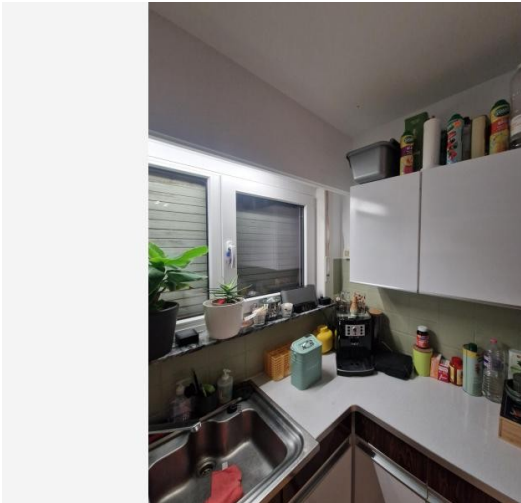
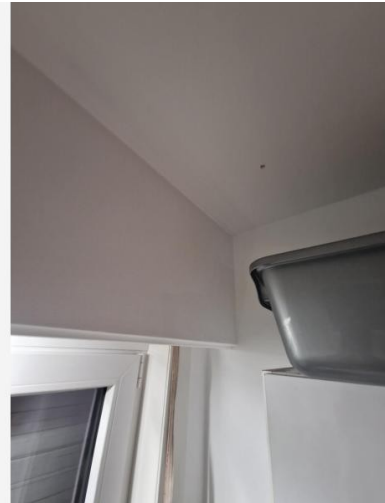
## Fiche 11: Pleisterwerk plafonds

Geen asbest
