# Asbestinventarisatattest

Blauwmeeslaan 1, 2610 Antwerpen

Attestnummer : 20260728-000175.000

**Niet-asbestveilig**

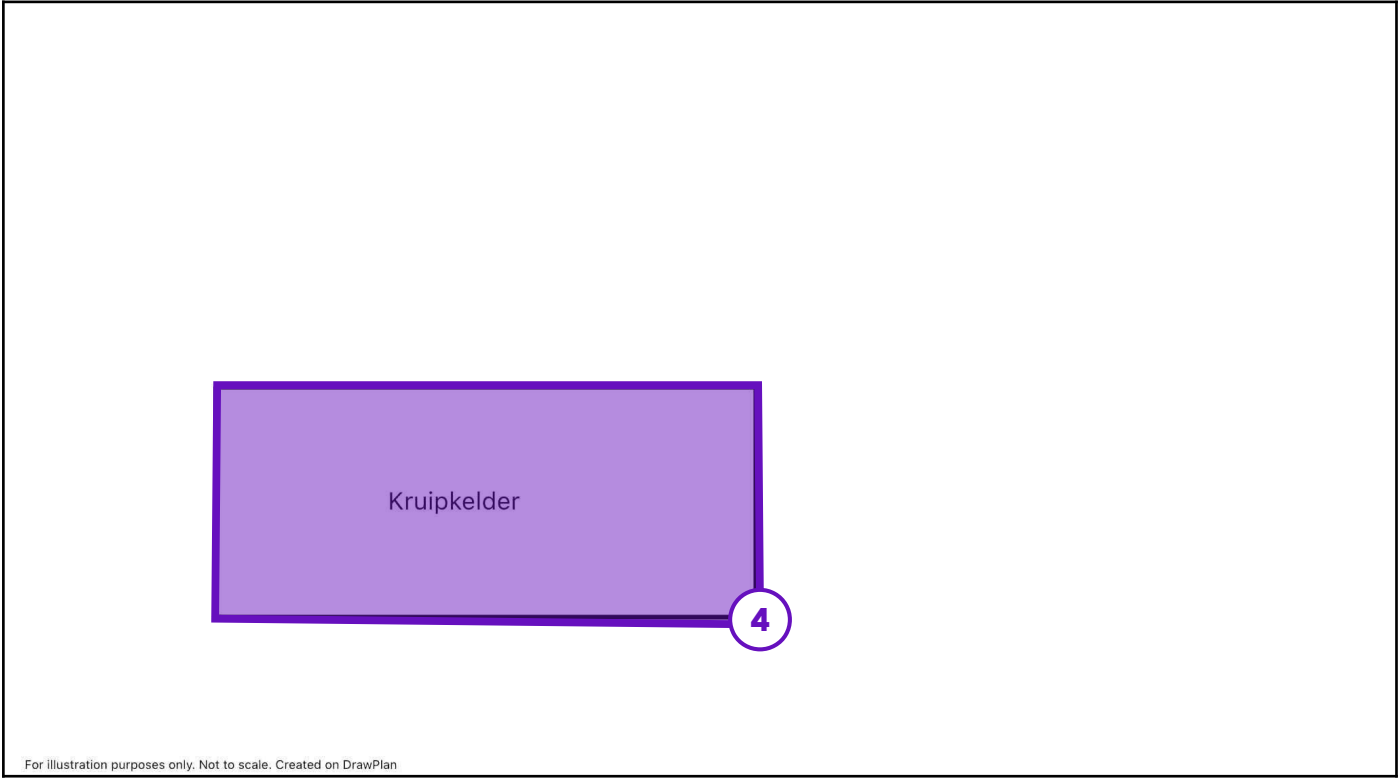
# Plan 1.1: Grondplan kruipkelder

| Beschrijving | Type | Actie |
|---|---|---|
| 4. Kruipkelder | Beperking | - |

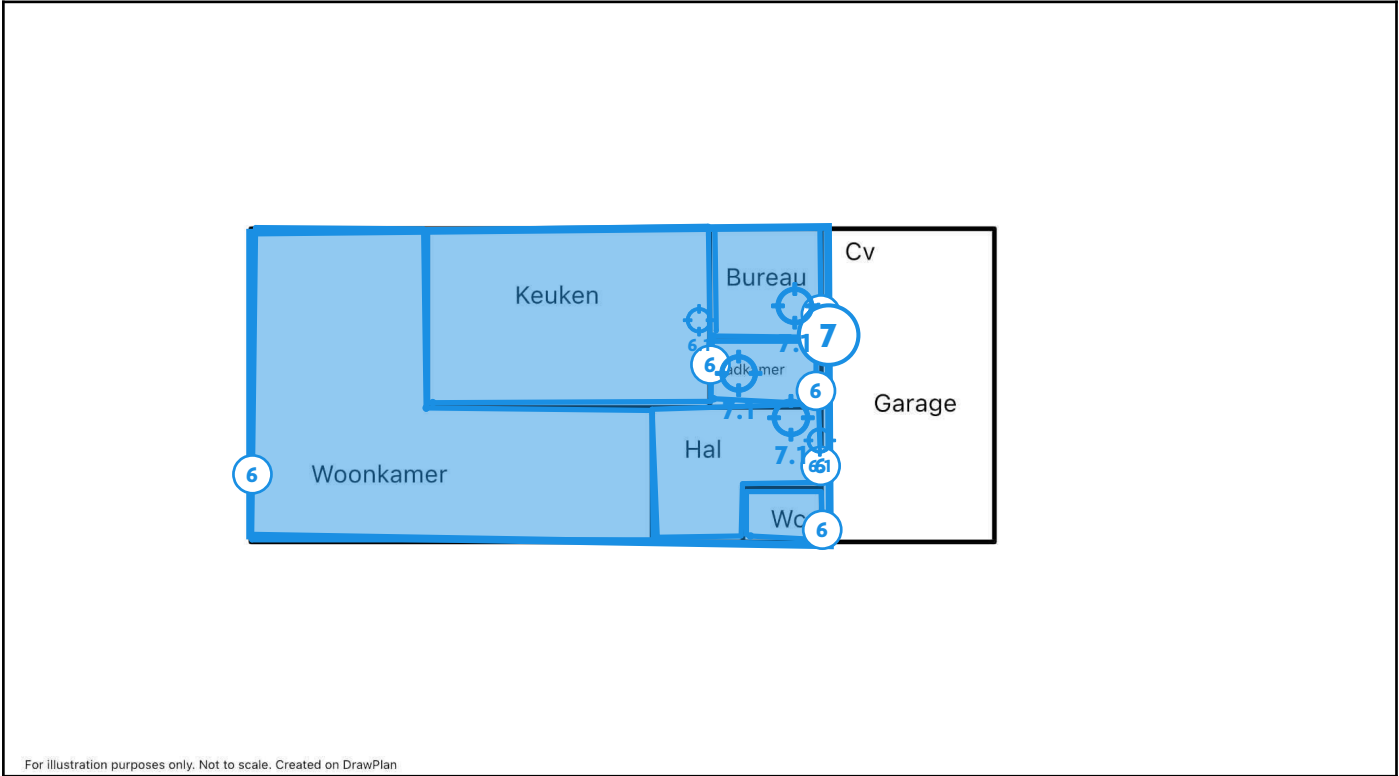
# Plan 1.3: Grondplan gelijkvloers wanden en plafonds

| Beschrijving | Type | Actie |
|---|---|---|
| 7.1 Code: MM02 - Pleisterwerken plafonds | Mengmonster | - |

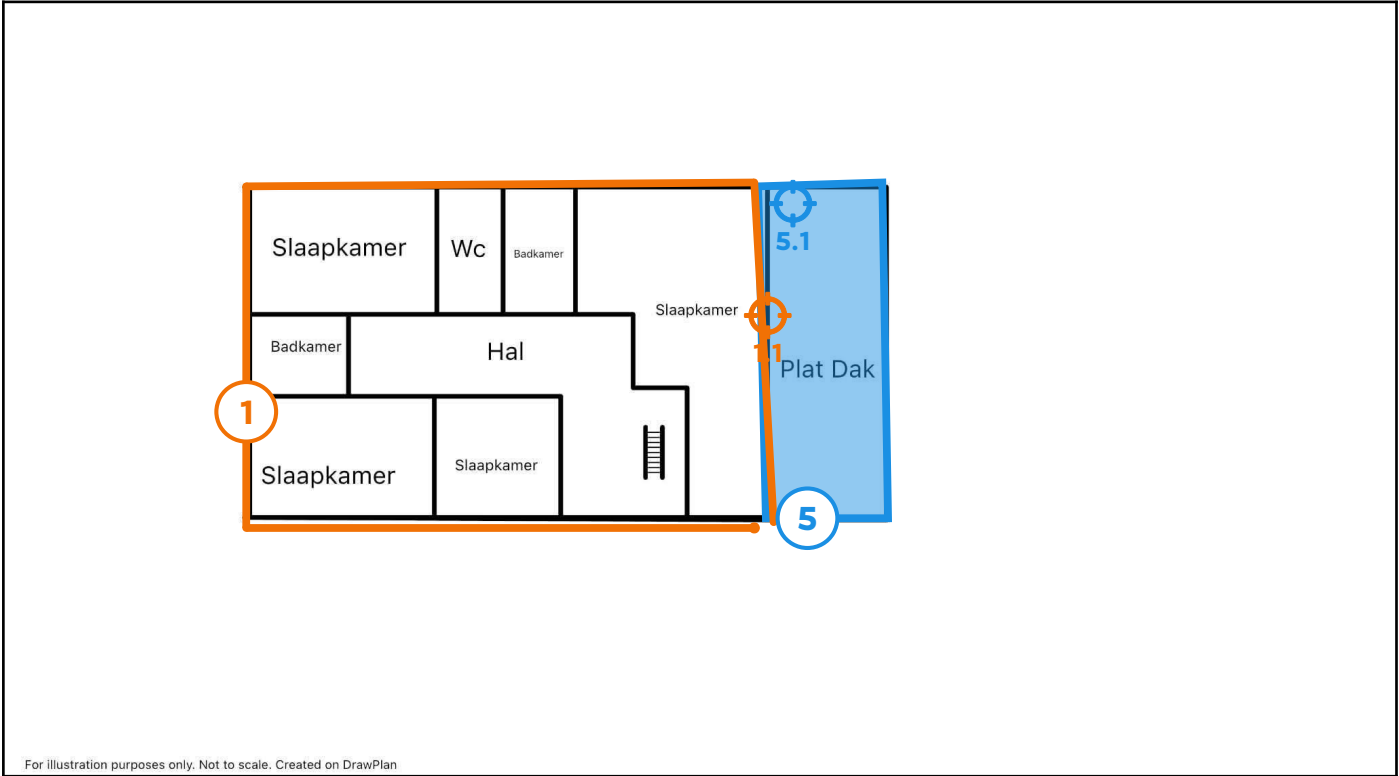
# Plan 1.4: Grondplan eerste verdieping

| Beschrijving | Type | Actie |
|---|---|---|
| 5.1 Code: PM01 - Roofing | Puntmonster | - |

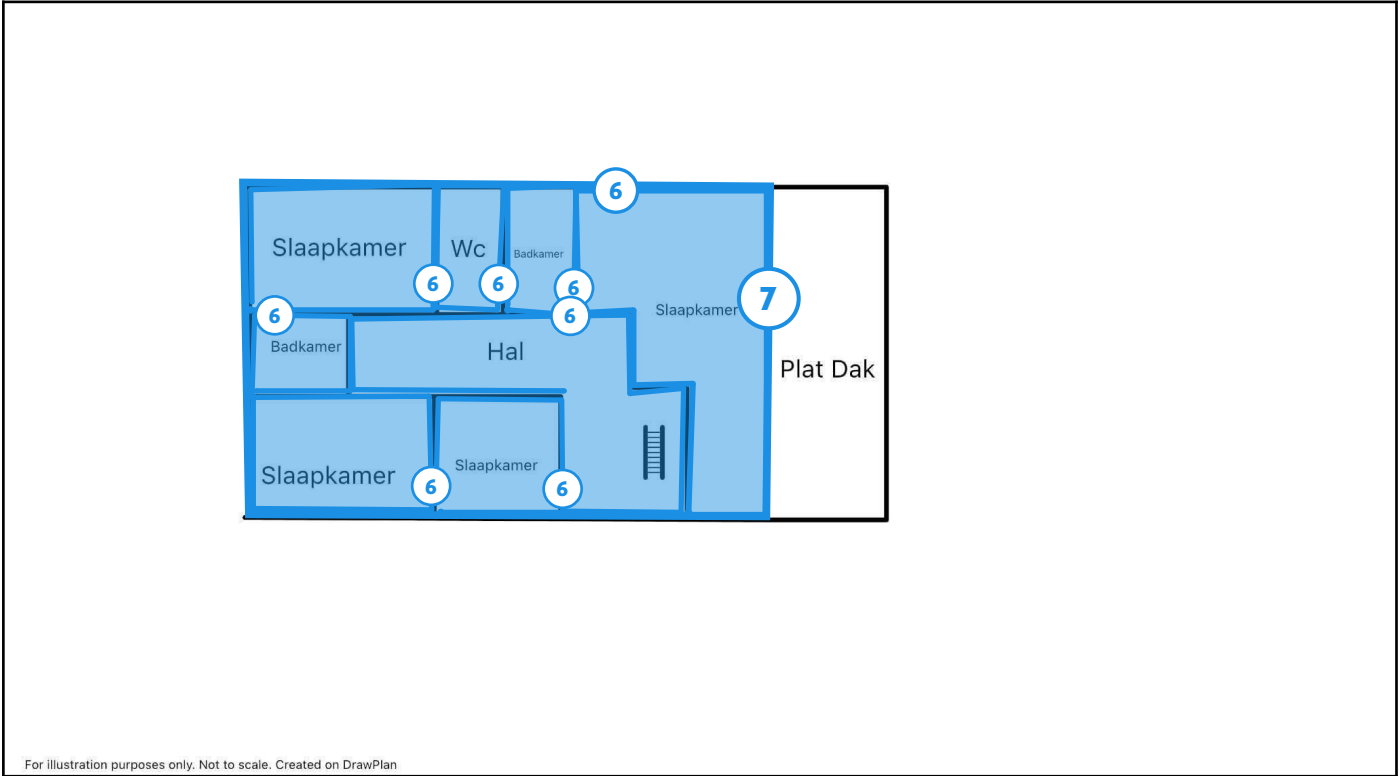
# Plan 1.5: Grondplan eerste verdieping wanden en plafonds

| Beschrijving | Type | Actie |
|---|---|---|
| 7. Pleisterwerk plafonds | Geen asbest | - |

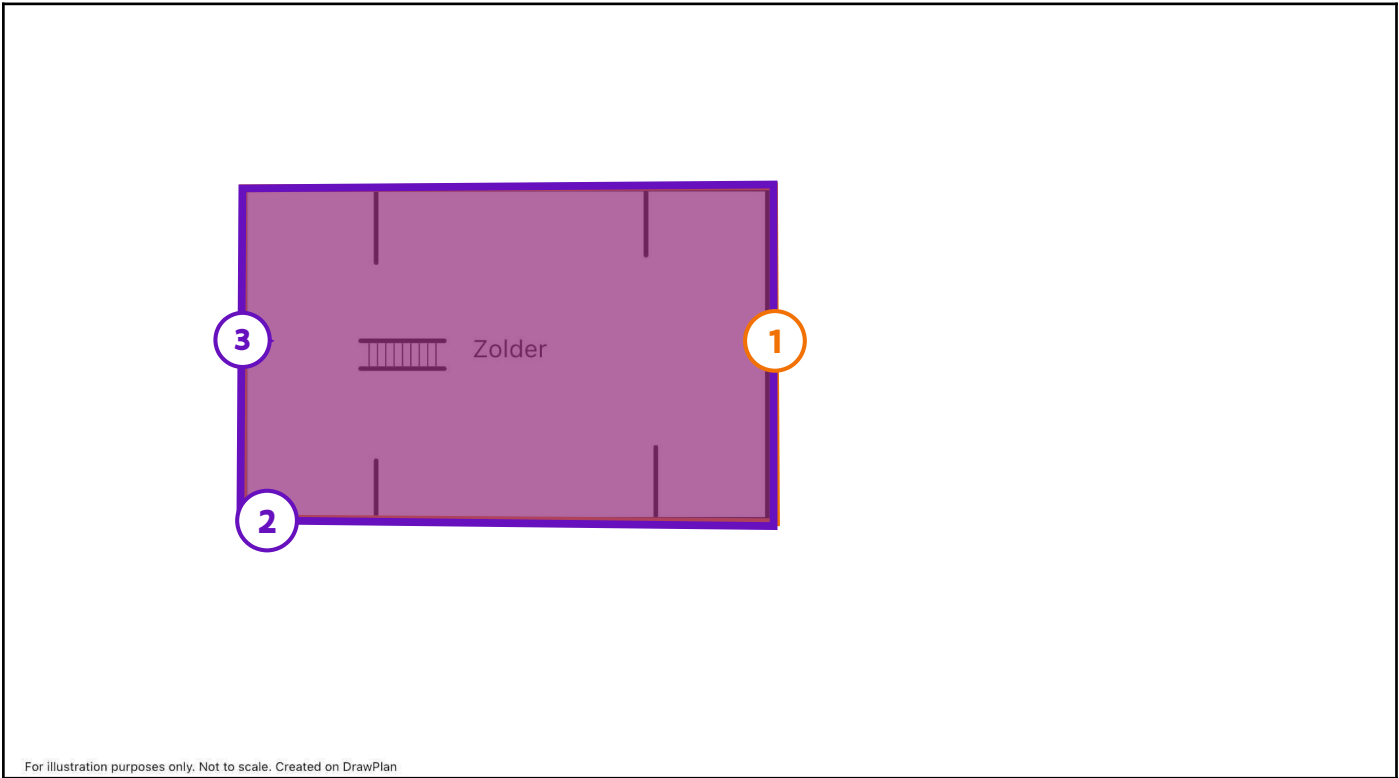
# Plan 1.6: Grondplan zolder

| Beschrijving | Type | Actie |
|---|---|---|
| 3. Schouw | Beperking | - |
