# Asbestinventarisat attest

Vrijheidstraat 8, 2300 Turnhout

Attestnummer : 20260803-000260.000

**Niet-asbestveilig**

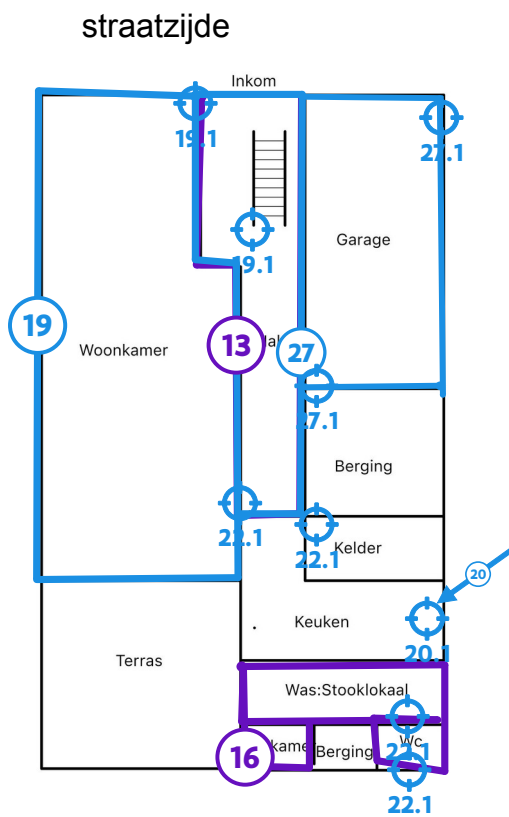
# Plan 1.4: Gelijkvloers kopie

alle kit is gecontroleerd en asbesthoudend muren zijn bepleisterd  
alle radiatorknoppen zijn asbestverdacht

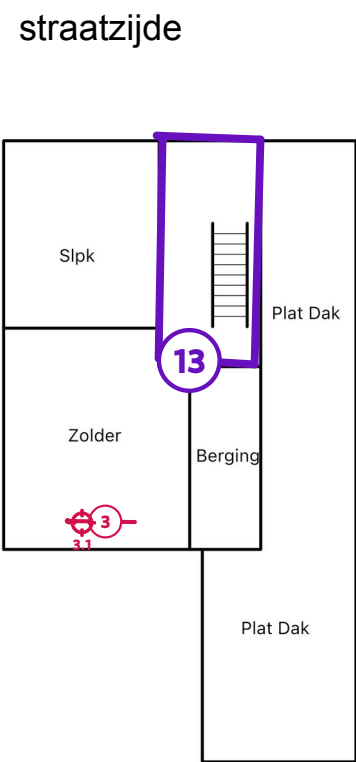
# Plan 1.6: zolderverdieping

alle kit is gecontroleerd en asbesthoudend  
overal valse plafonds

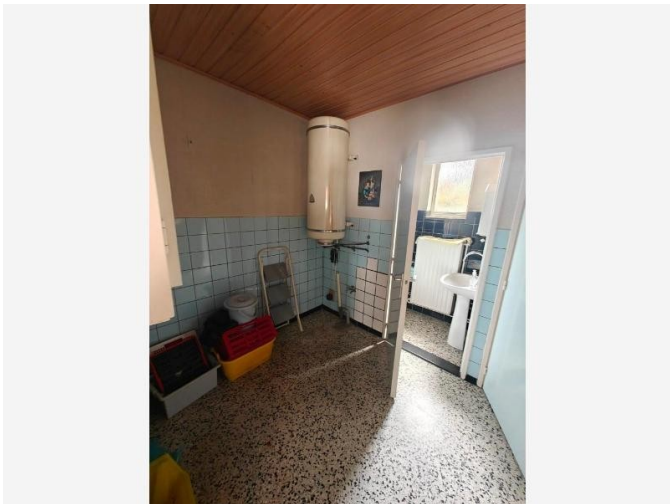
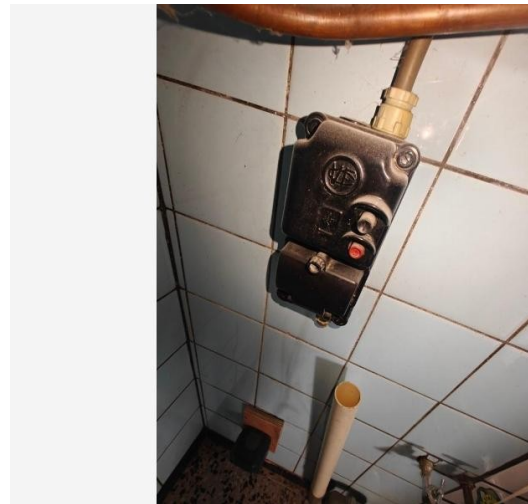
| Opmerking | <p>Het is moeilijk te bepalen of de bakeliettoepassingen in de woning ook effectief asbesthoudend zijn (het kan ook gaan om de asbestvrije variant).</p> <p>Er werd geen monster genomen owv beschadiging aan een elektrisch gerelateerde toepassing, extra controle bij verwijdering van het verdacht materiaal.</p> |

- Eenvoudige handelingen: mag via doe-het-zelf of door werknemer(s) met opleidingsattest eenvoudige handelingen  
Schakelaars, stopcontacten en andere gelijkaardige toepassingen kunnen eenvoudig losgeschroefd worden --> EH doe-het-zelf. Afgesloten of verzegelde kast --> EH opgeleid techniek personeel 8u basisopleiding asbest. Voor elektrische infrastructuur en uitrusting dient u vooraleer men deze toepassing gaat bevochtigen de elektriciteit af te sluiten (zoniet elektrocutie-/brandgevaar). standaard dragen van de nodige wegwerp beschermingsmiddelen FFP 3 masker , handschoenen en tyvec CAT III type 5-6 , afspoelbaar schoeisel Losschroeven en dubbel verpakken in plastic , sluit luchtdicht af en breng dit als hechtgebonden afval naar een plaatselijk containerpark. Voor hechtgebonden toepassingen: Bij verwijdering door doe-het-zelf moet men dit afval dubbel en luchtdicht verpakt aandienen bij het gemeentelijk recyclagepark. Men raadpleegt best op voorhand de voorwaarden van het recyclagepark.

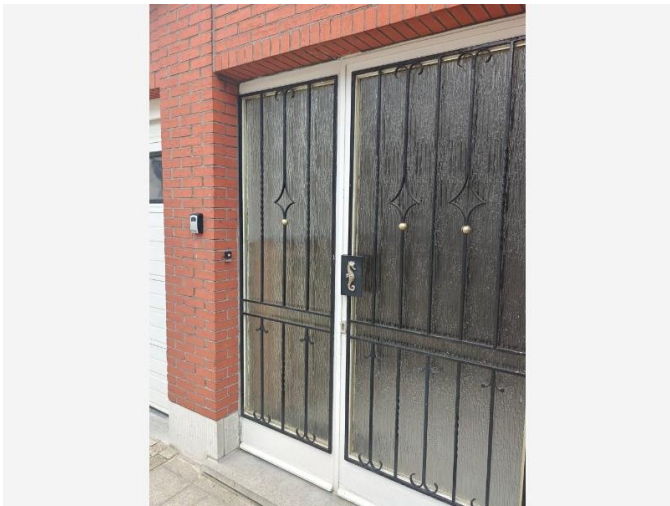
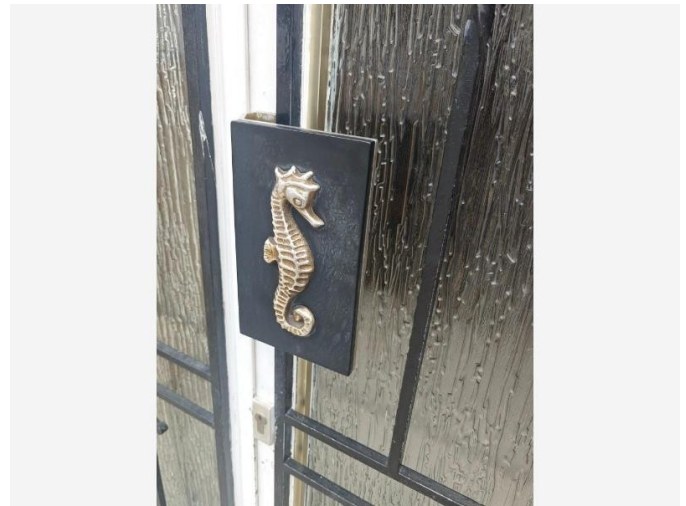
| Opmerking | <p>Het is moeilijk te bepalen of de bakeliettoepassingen in de woning ook effectief asbesthoudend zijn (het kan ook gaan om de asbestvrije variant).</p> <p>Er werd geen monster genomen owv beschadiging aan een elektrisch gerelateerde toepassing, extra controle bij verwijdering van het verdacht materiaal.</p> |

- Eenvoudige handelingen: mag via doe-het-zelf of door werknemer(s) met opleidingsattest eenvoudige handelingen  
Schakelaars, stopcontacten en andere gelijkaardige toepassingen kunnen eenvoudig losgeschroefd worden --> EH doe-het-zelf. Afgesloten of verzegelde kast --> EH opgeleid technieker personeel 8u basisopleiding asbest. Voor elektrische infrastructuur en uitrusting dient u vooraleer men deze toepassing gaat bevochtigen de elektriciteit af te sluiten (zoniet elektrocutie-/brandgevaar). standaard dragen van de nodige wegwerp beschermingsmiddelen FFP 3 masker , handschoenen en tyvec CAT III type 5-6 , afspoelbaar schoeisel Losschroeven en dubbel verpakken in plastic , sluit luchtdicht af en breng dit als hechtgebonden afval naar een plaatselijk containerpark. Voor hechtgebonden toepassingen: Bij verwijdering door doe-het-zelf moet men dit afval dubbel en luchtdicht verpakt aandienen bij het gemeentelijk recyclagepark. Men raadpleegt best op voorhand de voorwaarden van het recyclagepark.

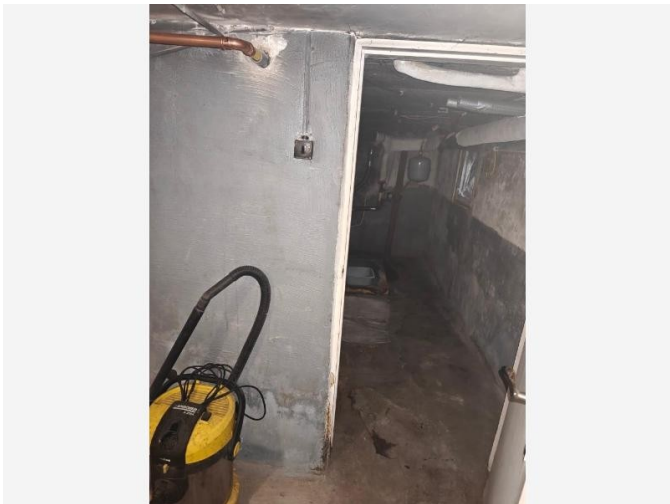
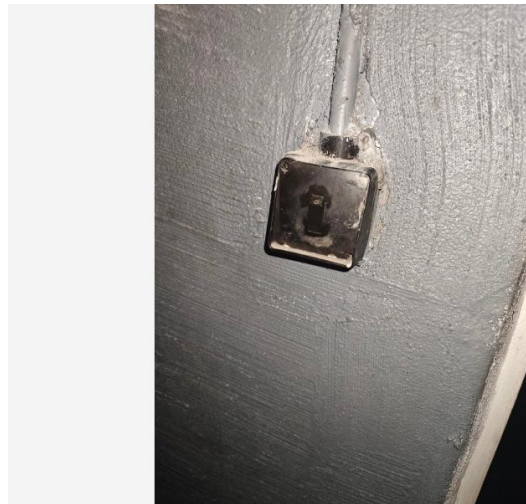
| Opmerking | <p>Het is moeilijk te bepalen of de bakeliettoepassingen in de woning ook effectief asbesthoudend zijn (het kan ook gaan om de asbestvrije variant).</p> <p>Er werd geen monster genomen owv beschadiging aan een elektrisch gerelateerde toepassing, extra controle bij verwijdering van het verdacht materiaal.</p> |

- Eenvoudige handelingen: mag via doe-het-zelf of door werknemer(s) met opleidingsattest eenvoudige handelingen  
Schakelaars, stopcontacten en andere gelijkaardige toepassingen kunnen eenvoudig losgeschroefd worden --> EH doe-het-zelf. Afgesloten of verzegelde kast --> EH opgeleid technieker personeel 8u basisopleiding asbest. Voor elektrische infrastructuur en uitrusting dient u vooraleer men deze toepassing gaat bevochtigen de elektriciteit af te sluiten (zoniet elektrocutie-/brandgevaar). standaard dragen van de nodige wegwerp beschermingsmiddelen FFP 3 masker , handschoenen en tyvec CAT III type 5-6 , afspoelbaar schoeisel Losschroeven en dubbel verpakken in plastic , sluit luchtdicht af en breng dit als hechtgebonden afval naar een plaatselijk containerpark. Voor hechtgebonden toepassingen: Bij verwijdering door doe-het-zelf moet men dit afval dubbel en luchtdicht verpakt afdienen bij het gemeentelijk recyclagepark. Men raadpleegt best op voorhand de voorwaarden van het recyclagepark.

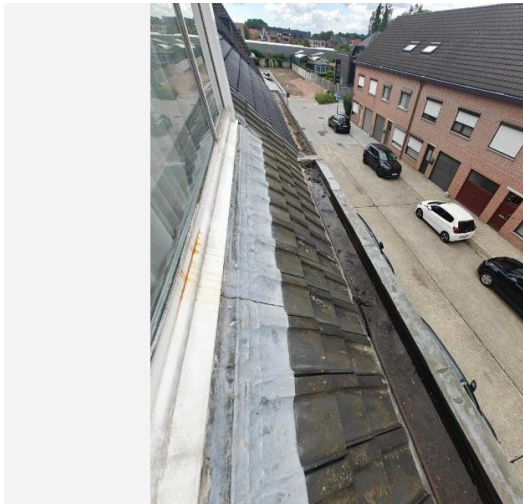
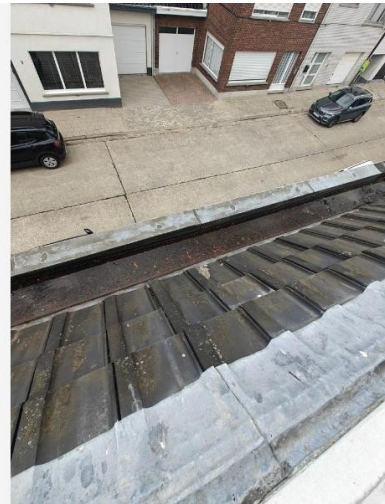
## Fiche 14: Dakgoot woning bevat niet asbestverdachte laag

| Basis voor advies | De asbestdeskundige beoordeelt het materiaal als niet-asbestverdacht. |

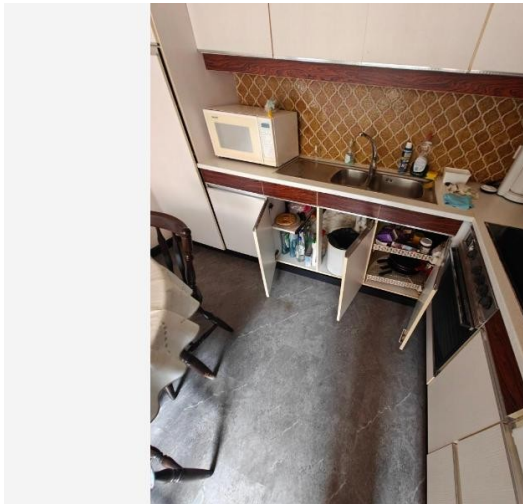
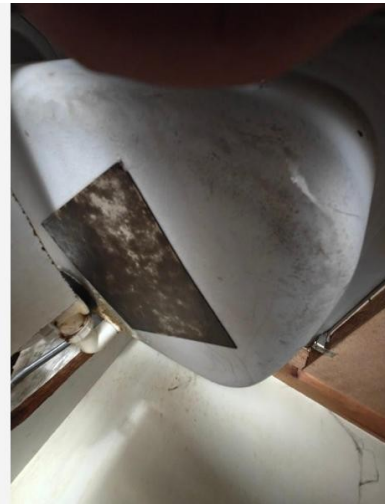
## Fiche 20: Ontdreuningsplaat spoelbak keuken (monstername)

Geen asbest

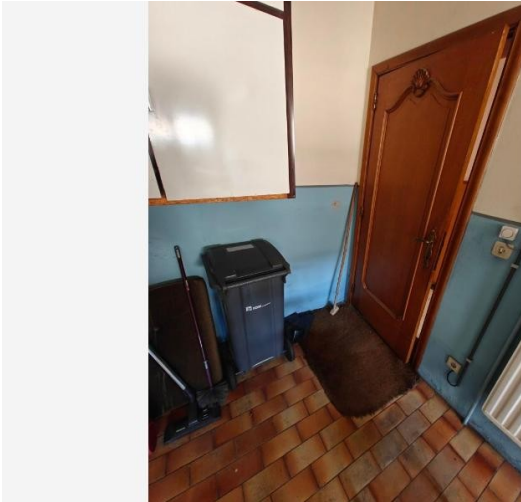
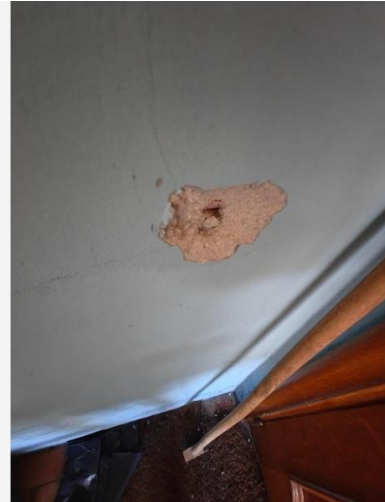
## Fiche 27: Cementering binnentoepassing garage (met staalname)

Geen asbest
