# Asbestinventarisatetest

Tempel 15, 9572 Lierde

Attestnummer : **20260731-000264.000**

Uitgegeven op : **31.07.2026**

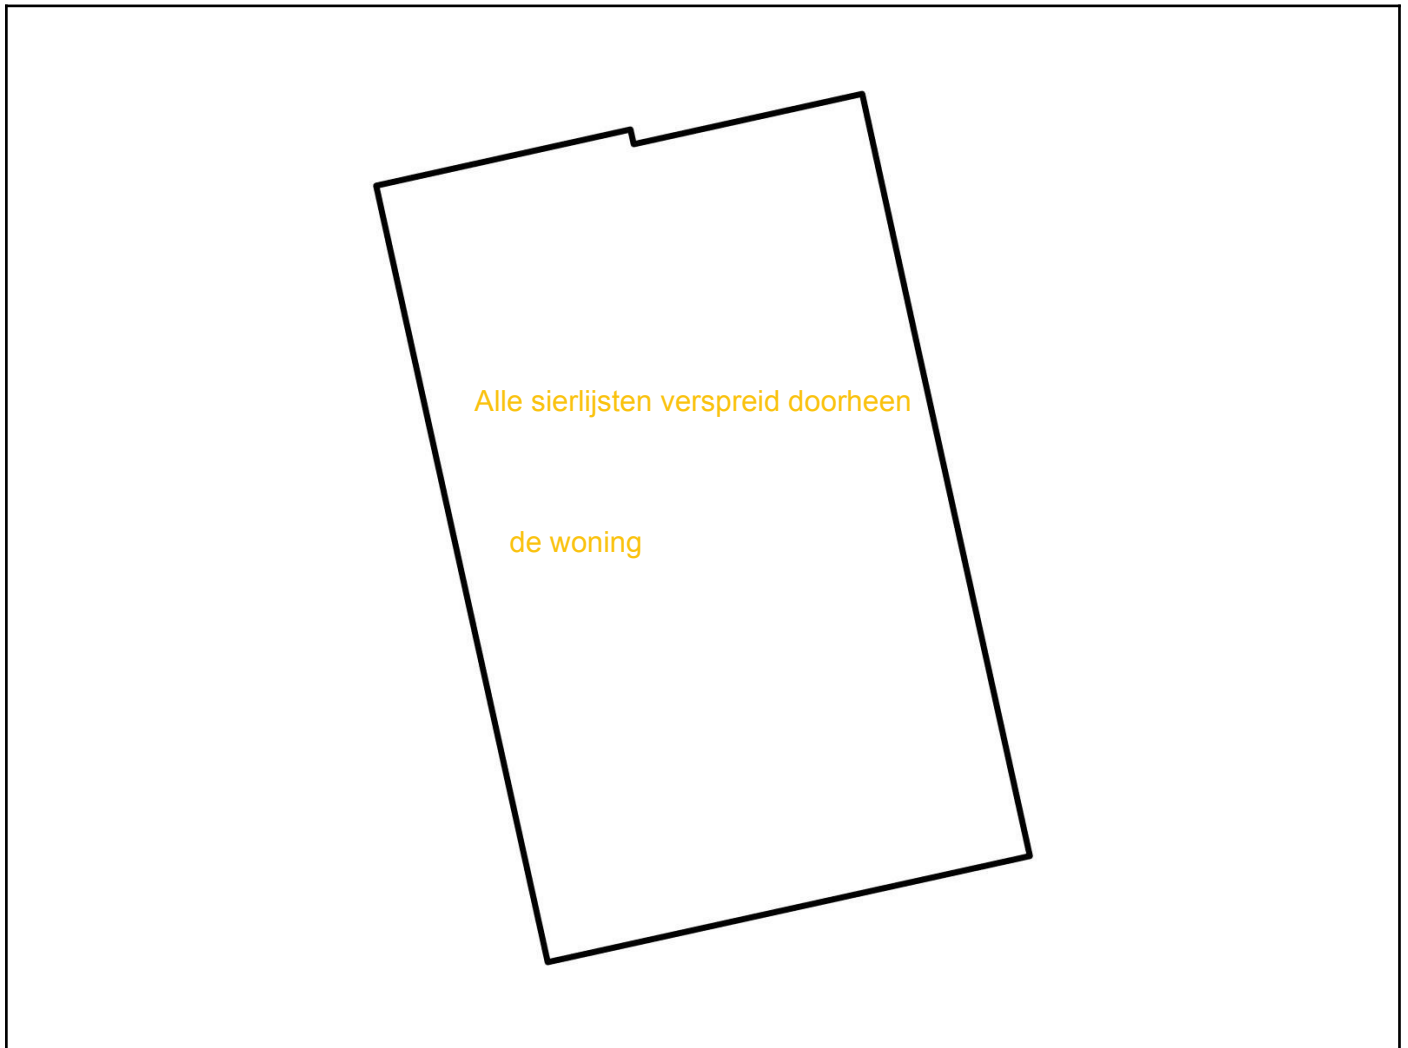
## Plan 1.6: Hoofdgebouw plan

| Beschrijving | Type | Actie |
|---|---|---|
| 3. Sierlijsten plafonds hoofdgebouw | Advies | - |

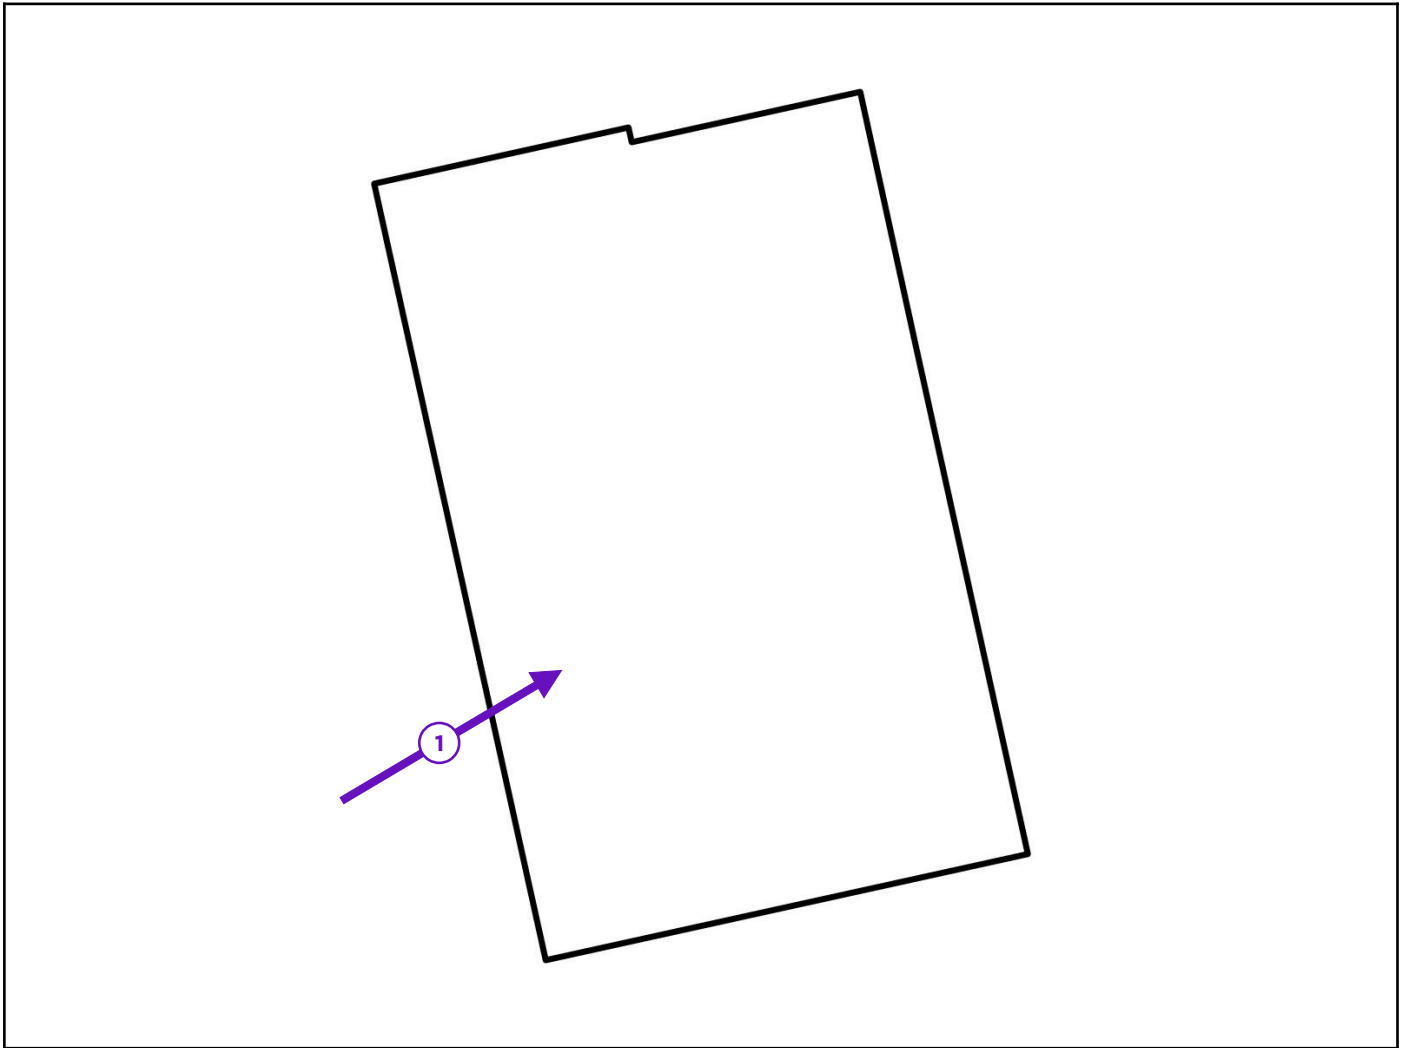
## Plan 1.7: Hoofdgebouw plan

| Beschrijving | Type | Actie |
|---|---|---|
| 1. Schouwmantels (binnenzijde / bovenzijde / randopsluiting) hoofdgebouw | Beperking | - |
