# Asbestinventarisatattest

E. Eylenboschstraat 62/301, 1703 Dilbeek

Attestnummer : 20260525-000218.000

**Asbestveilig** (maar niet asbestvrij)

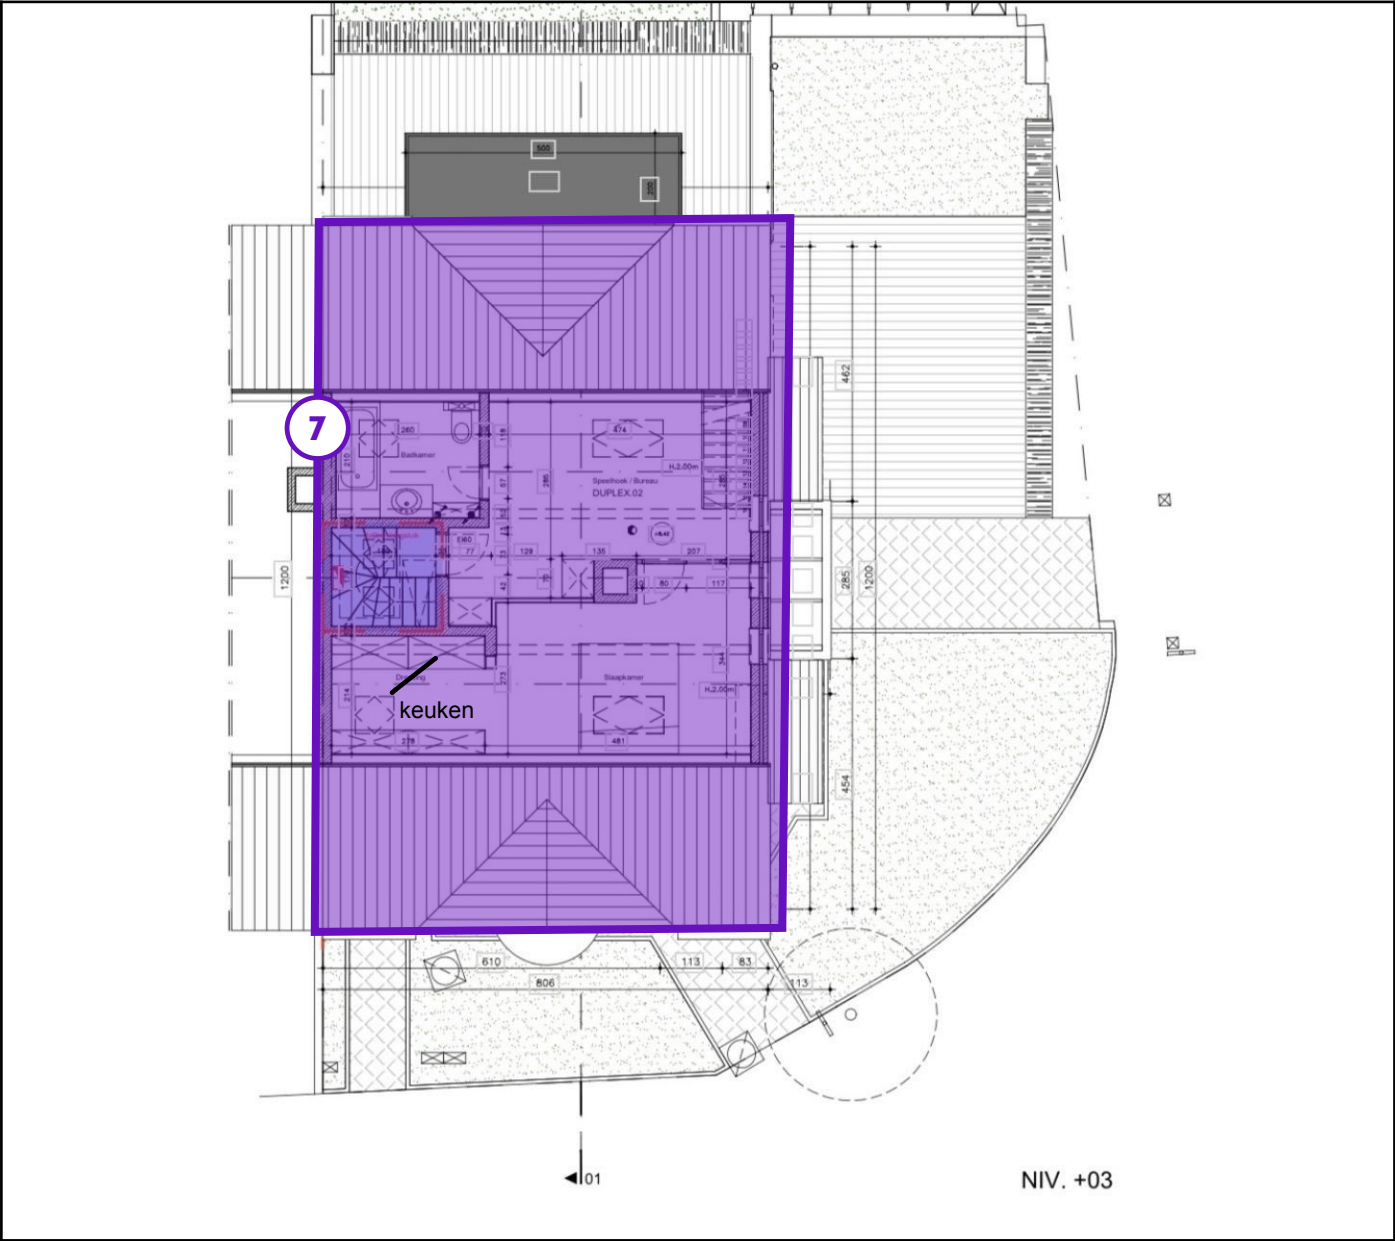
# Plan 1.6: Daken buitenkant

| Beschrijving | Type | Actie |
|---|---|---|
| 1. Onderdak type Menuiserite | Asbestmateriaal | Zorgvuldig beheren |

- Eenvoudige handelingen: mag via doe-het-zelf of door werknemer(s) met opleidingsattest eenvoudige handelingen  
Deze toepassing kan door een aannemer die over een opleidingsattest eenvoudige handelingen beschikt of door een particulier (doe-het-zelf), verwijderd worden indien er geen verhoogd risico op vrijgave van asbestvezels (max. concentratie 0,01 vezels/cm<sup>3</sup> - CODEX Art. VI.3-54) ontstaat en de toepassing voorafgaand wordt gefixeerd/bevochtigd; de individuele elementen zonder machinale werktuigen (boormachine, slijpschijf, hogedrukreiniger,...) en zonder breken of gooien een voor een losgemaakt worden; en ten slotte dubbel en luchtdicht verpakt weggevoerd worden naar een erkend afvalpunt (recyclagepark).
