# Asbestinventarisatattest

E. Eylenboschstraat 62, 1703 Dilbeek  
Gemeenschappelijke delen

Attestnummer : 20260525-000214.000

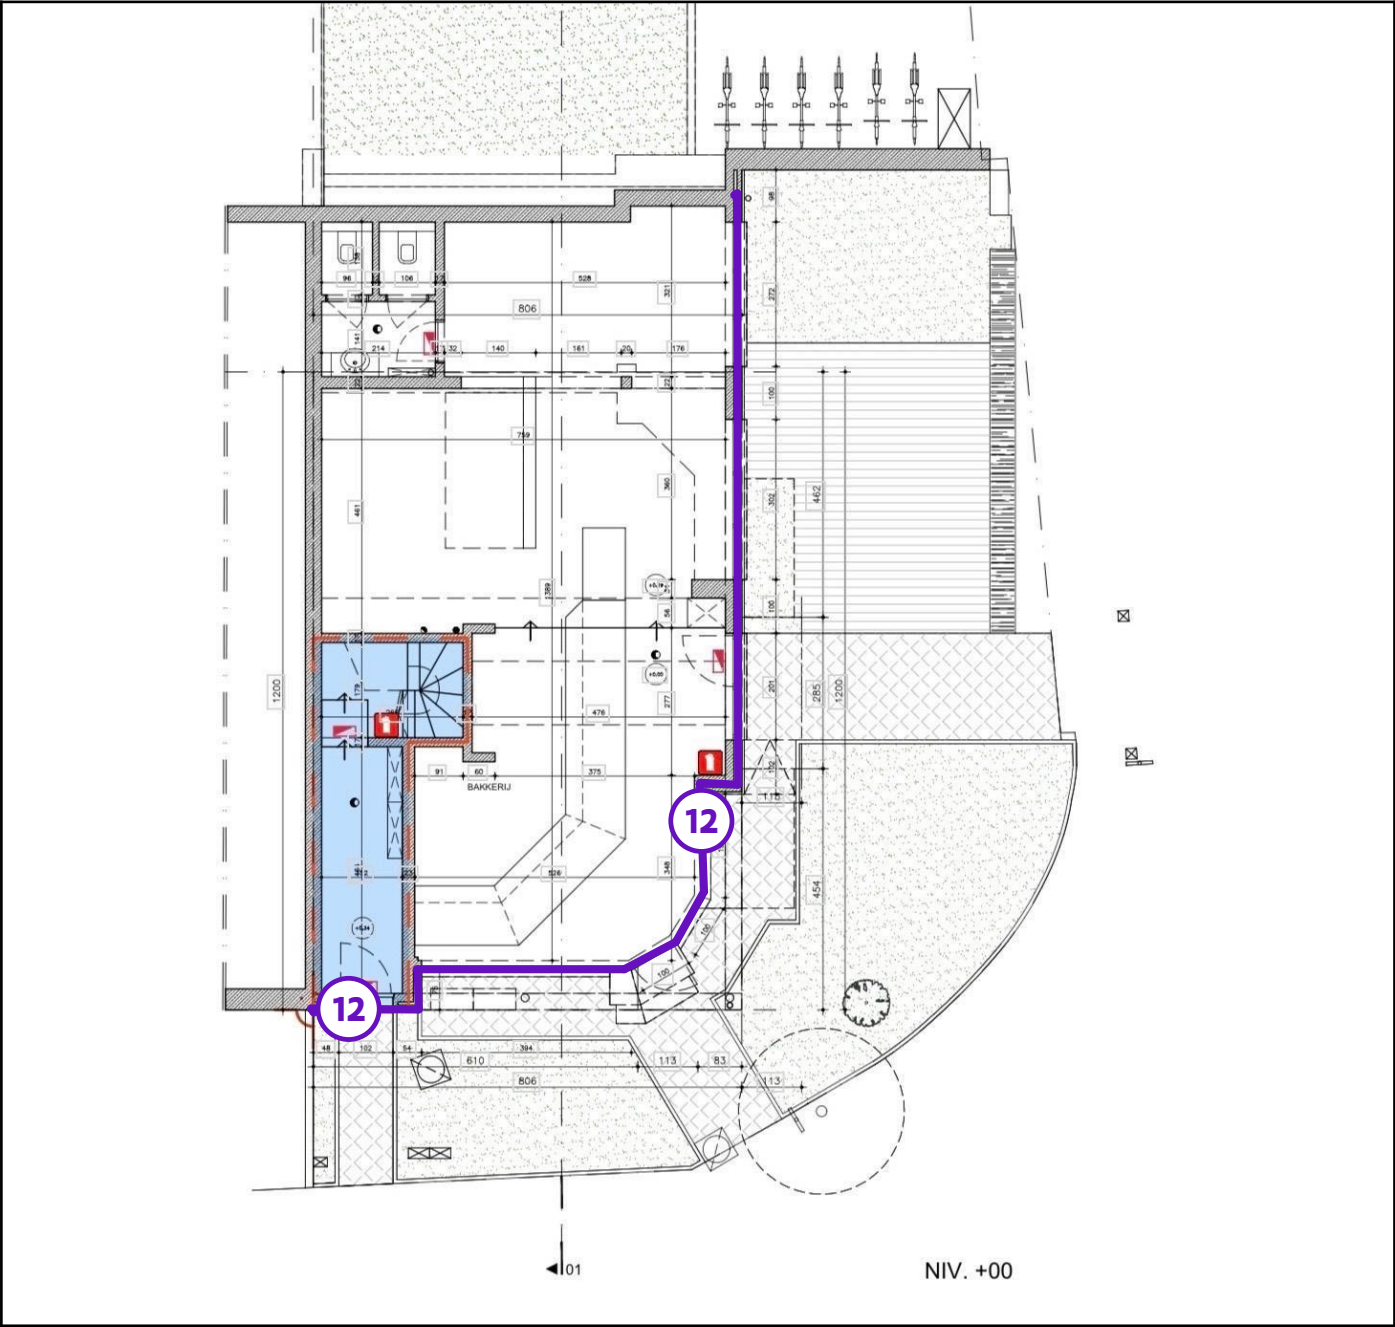
# Plan 1.3: +0 siliconen

| Beschrijving | Type | Actie |
|---|---|---|
| 12. Mastiek (siliconen) | Overige ruimte of materiaal | - |

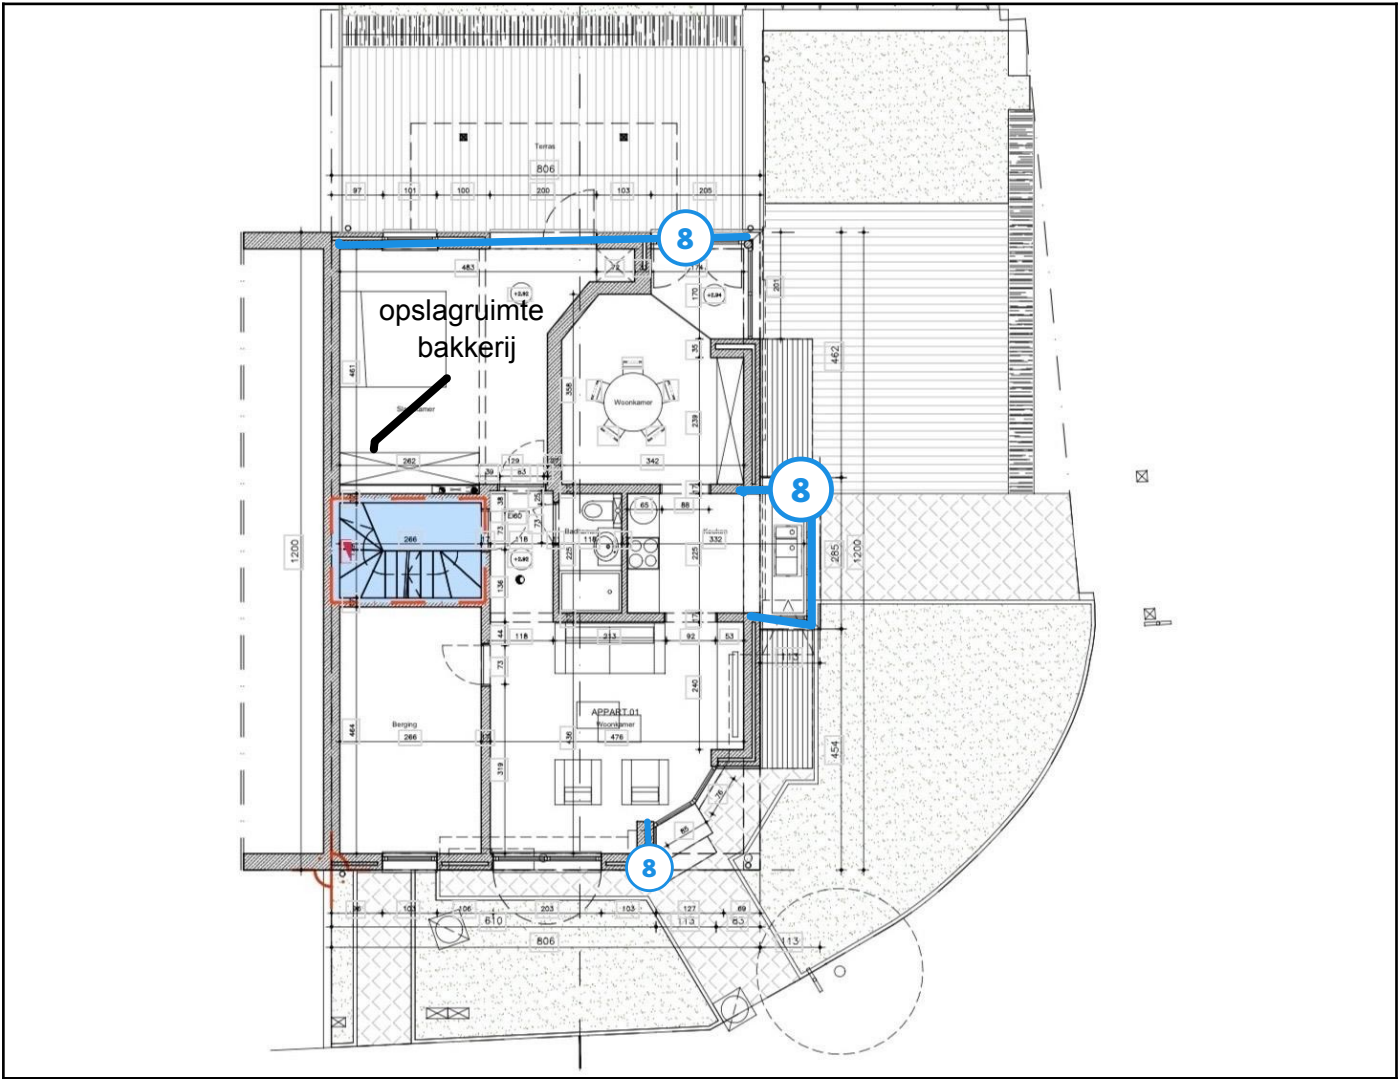
# Plan 1.7: +1 lambrisering

| Beschrijving | Type | Actie |
|---|---|---|
| 8. Lambrisering (EH) | Geen asbest | - |

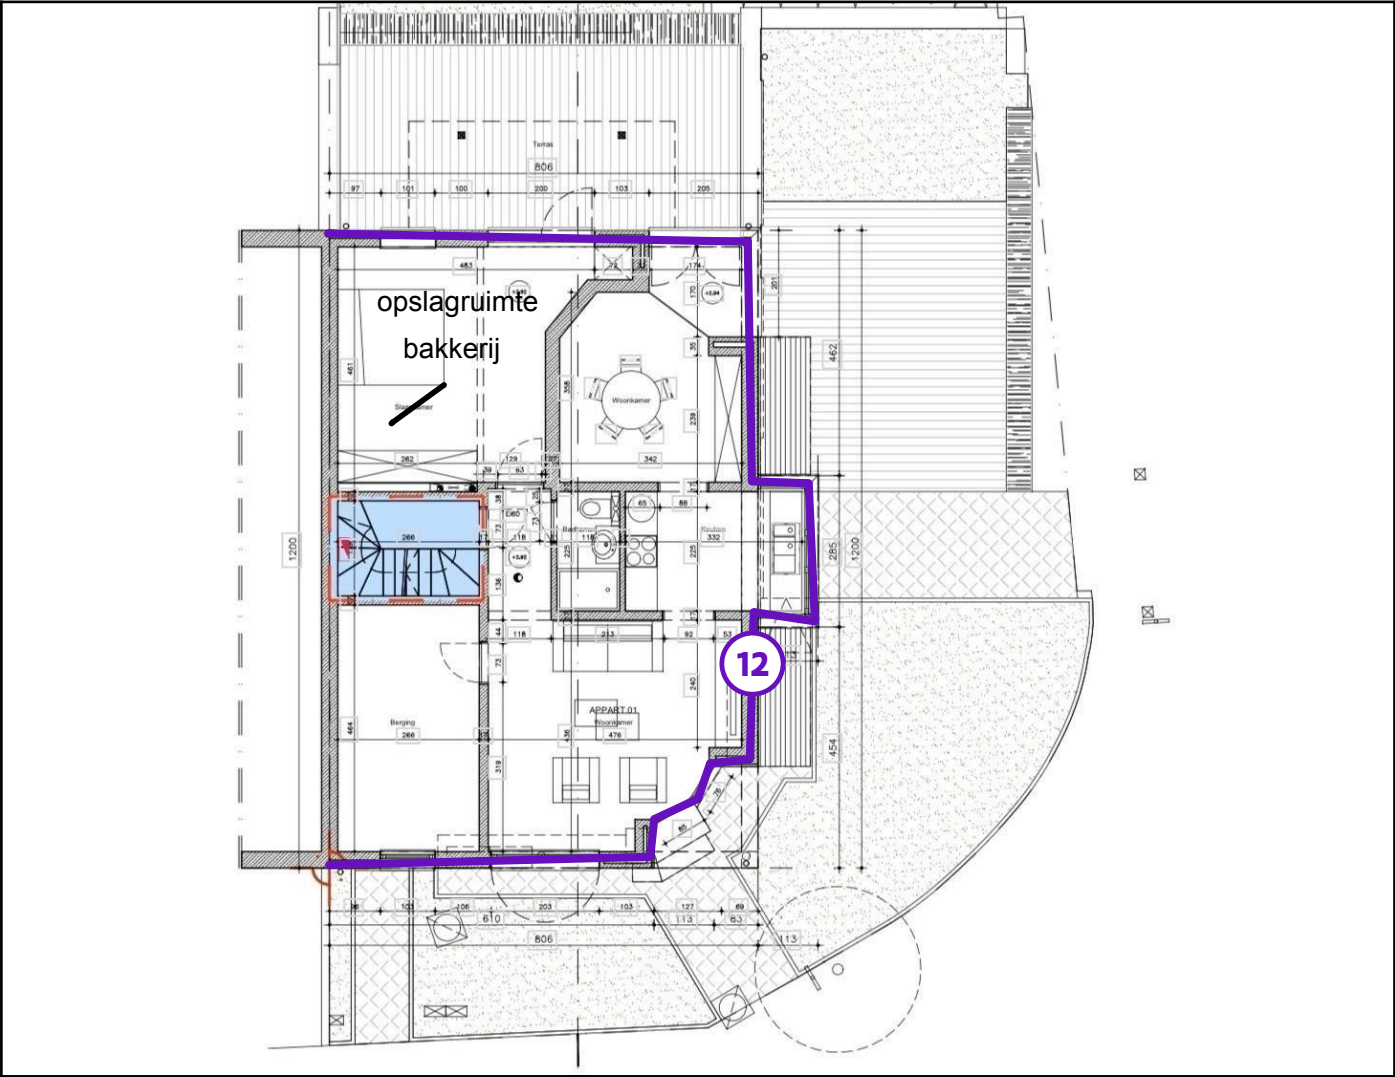
# Plan 1.8: +1 siliconen

| Beschrijving | Type | Actie |
|---|---|---|
| 12. Mastiek (siliconen) | Overige ruimte of materiaal | - |

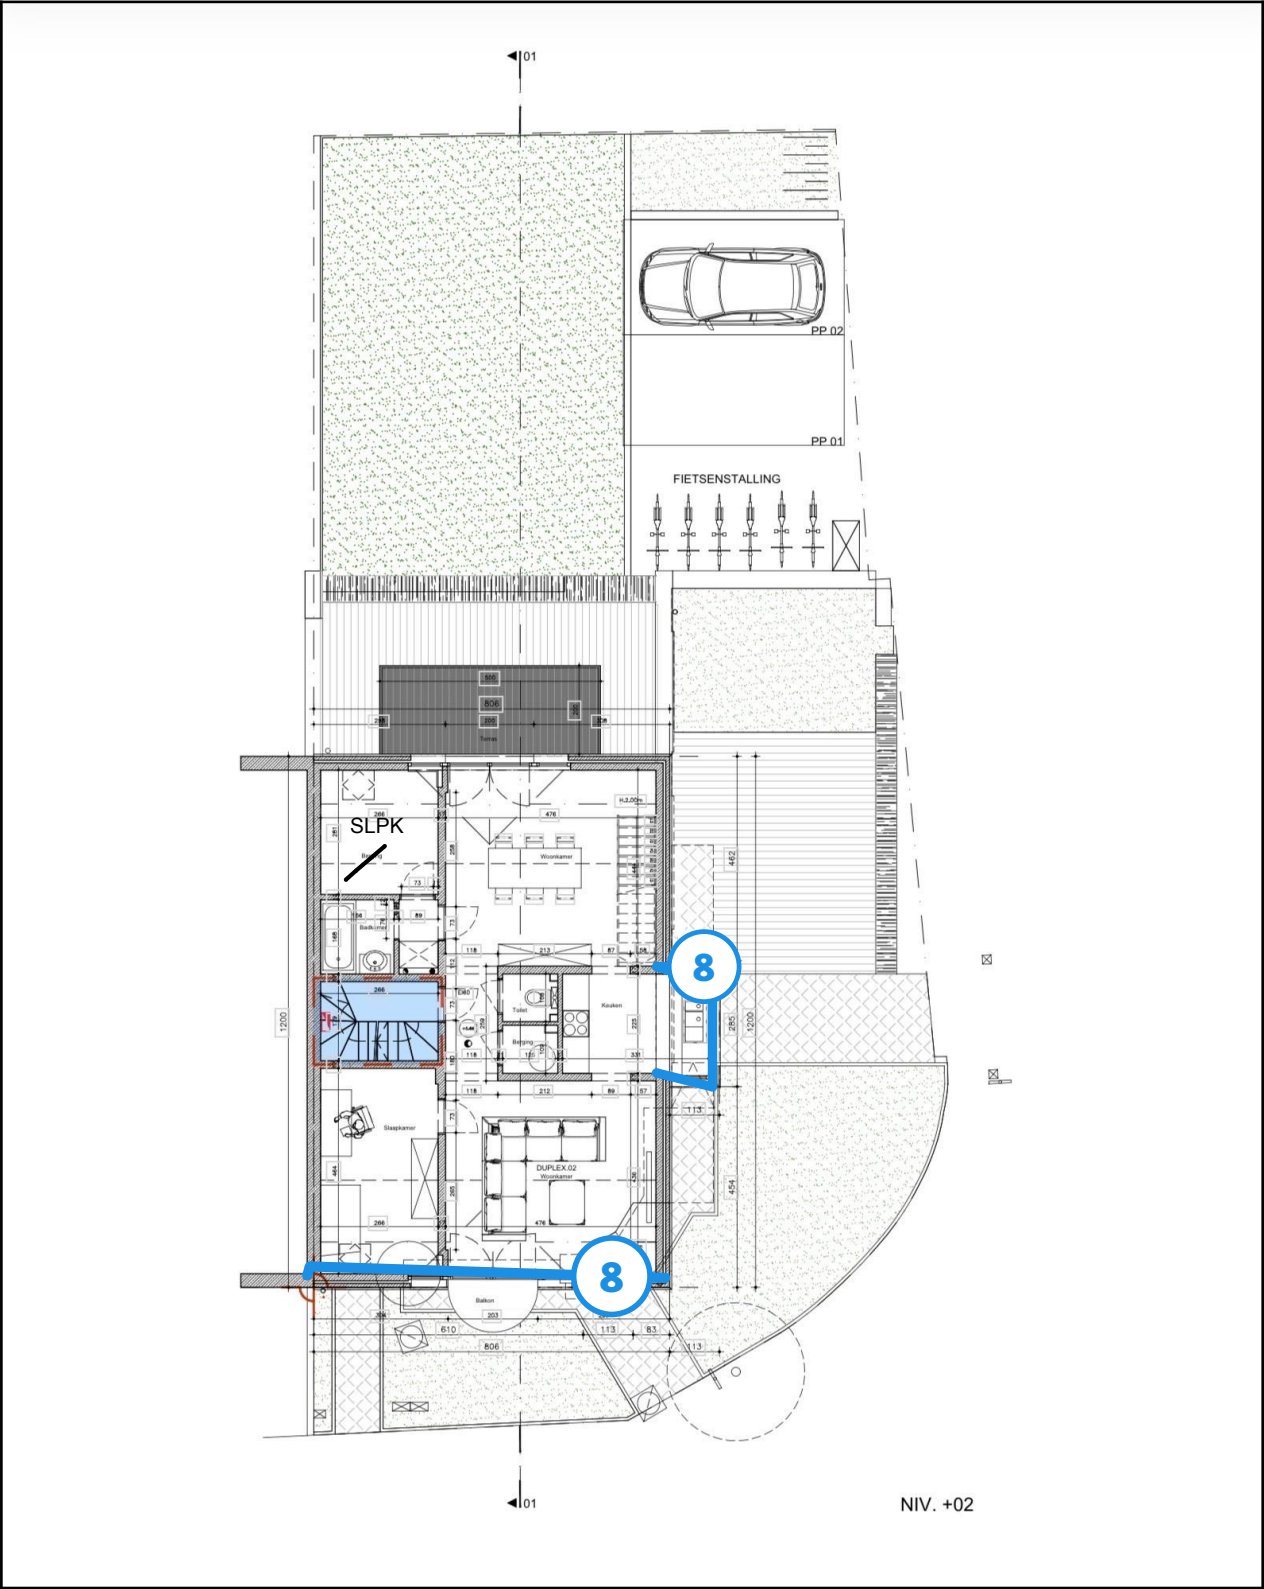
# Plan 1.11: +2 lambrisering

| 8. Lambrisering (EH) | Geen asbest | - |

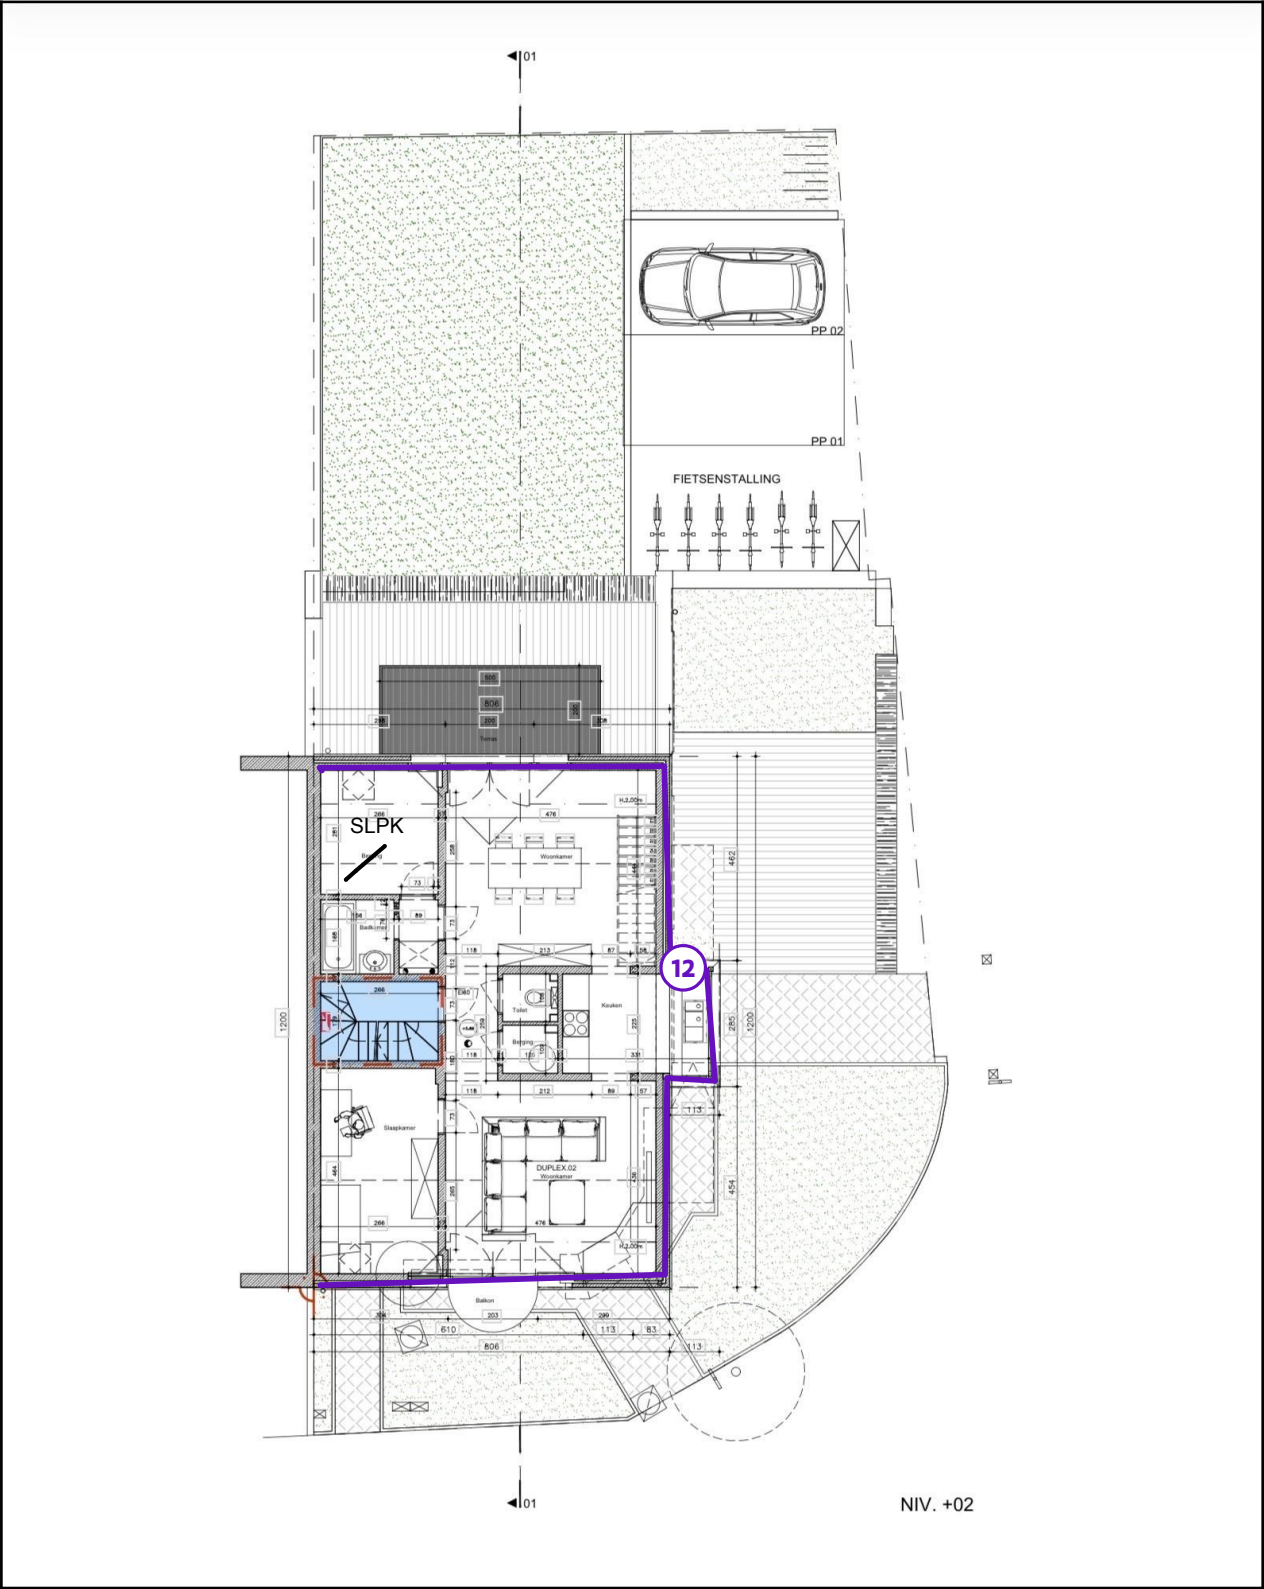
# Plan 1.12: +2 siliconen

| 12. Mastiek (siliconen) | Overige ruimte of materiaal | - |

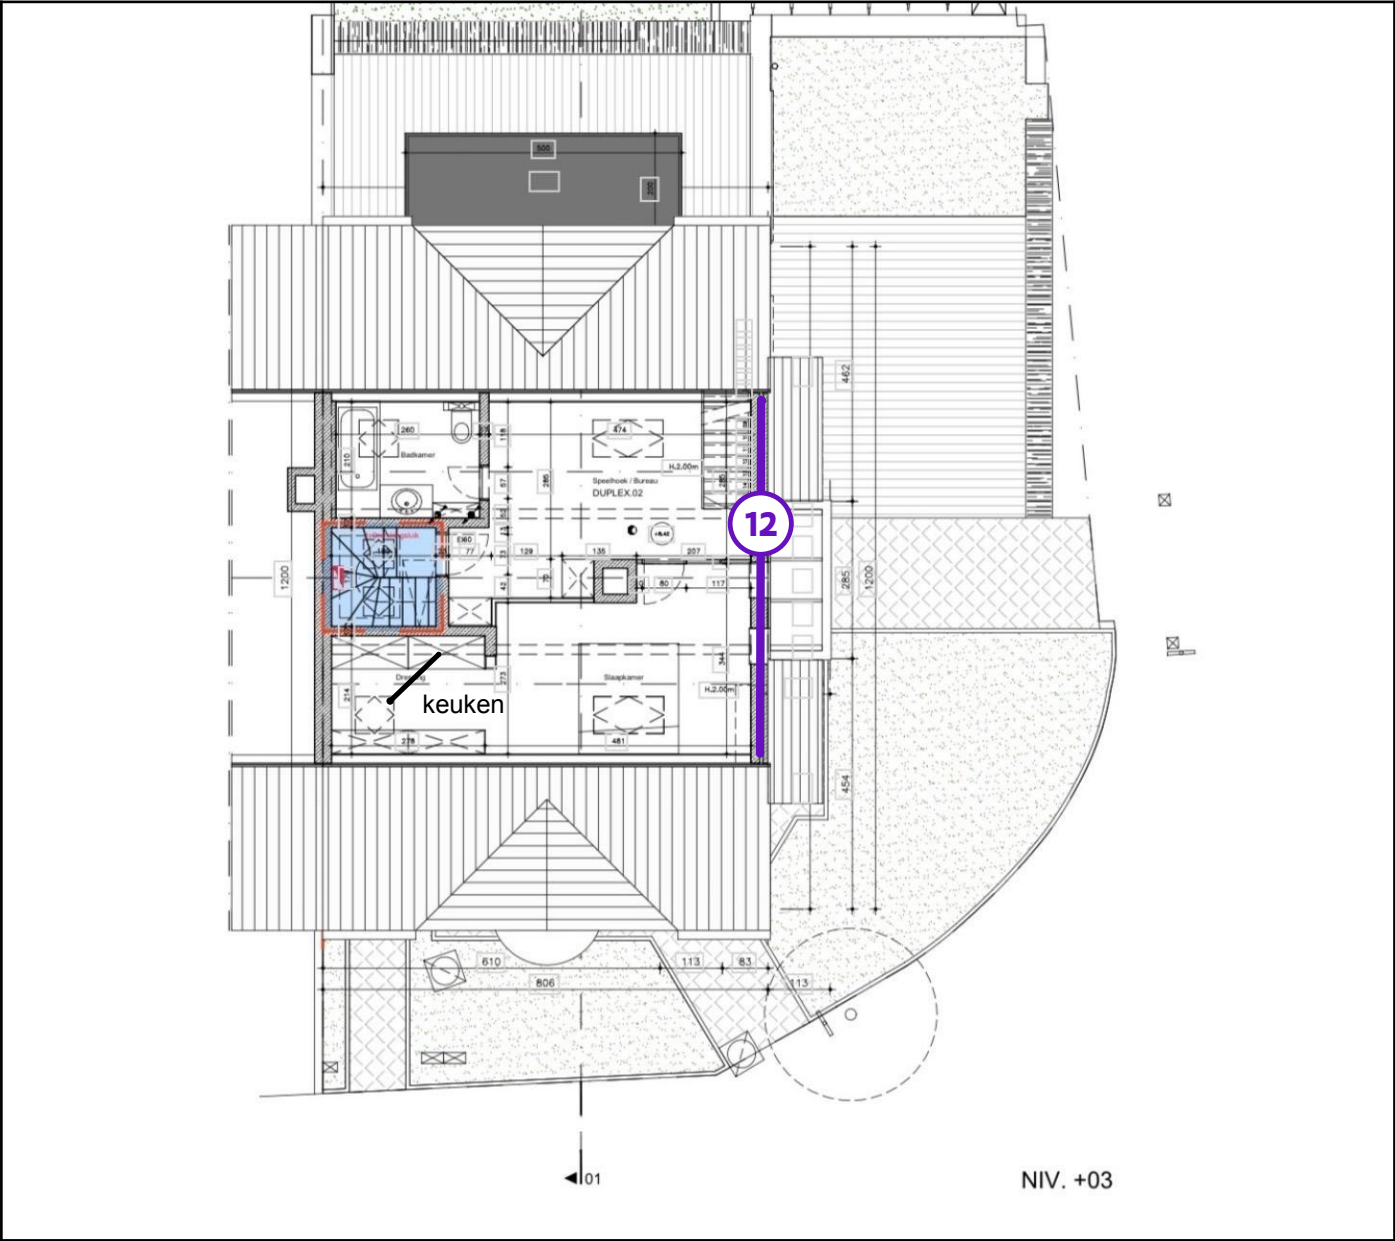
# Plan 1.15: +3 siliconen

| Beschrijving | Type | Actie |
|---|---|---|
| 12. Mastiek (siliconen) | Overige ruimte of materiaal | - |
