# Asbestinventarisatetest

Ispralaan 6, 2400 Mol

Attestnummer : 20260805-000010.000

**Niet-asbestveilig**

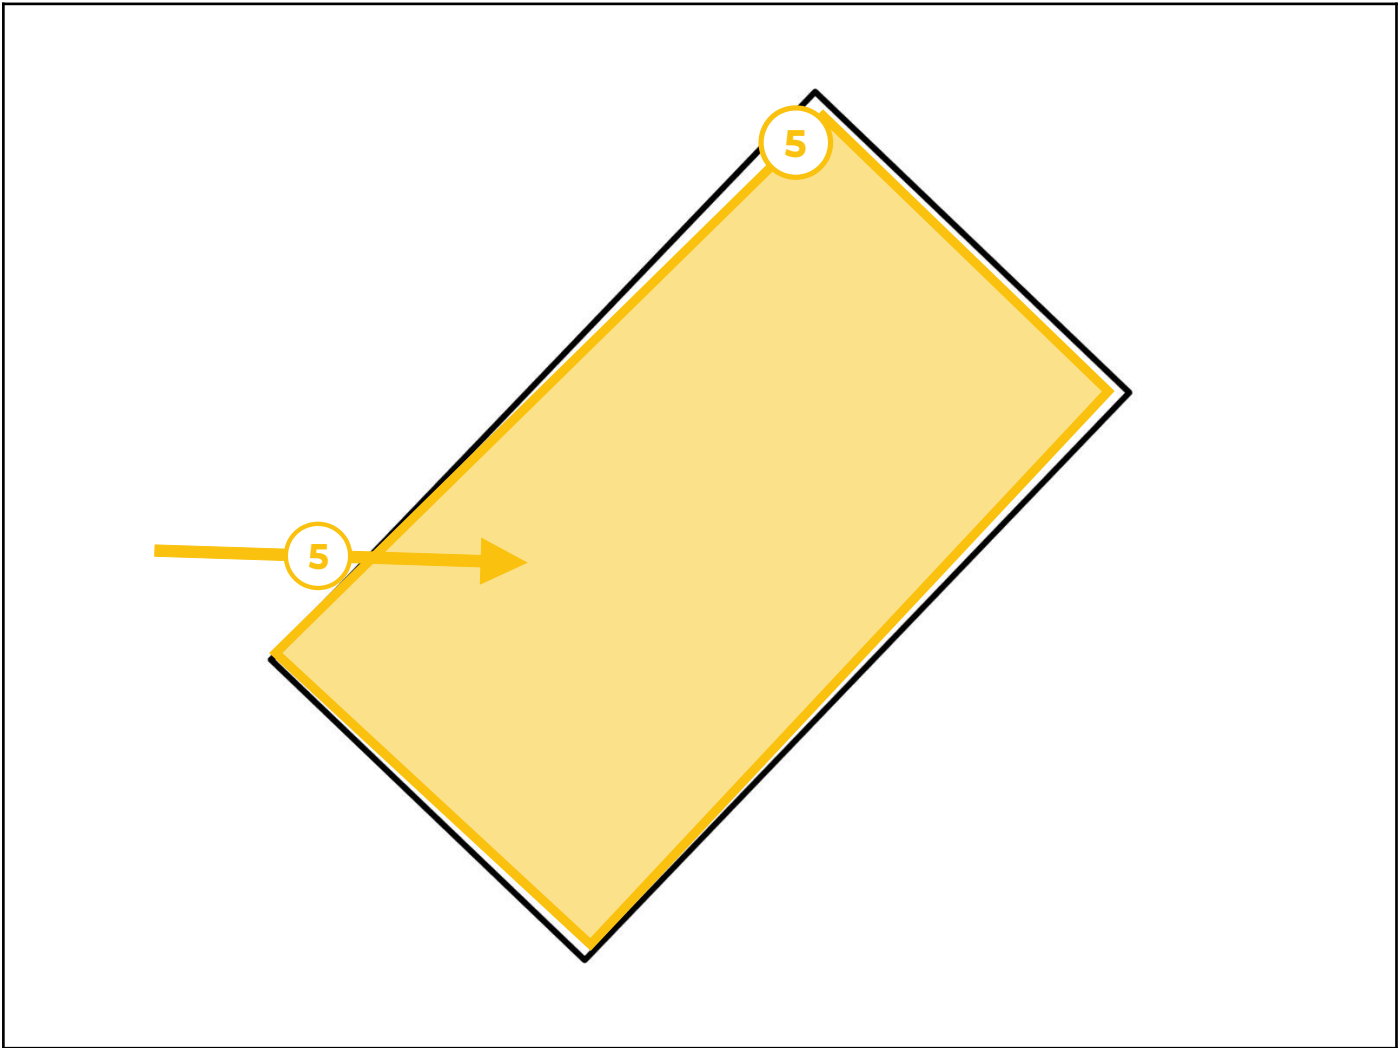
# Plan 2.1: Poolhouse

| Beschrijving | Type | Actie |
|---|---|---|
| 5. Poolhouse | Uitsluiting | - |

| Opmerking | Het poolhouse werd officieel vergund door het CBS van de gemeente Mol op 06/12/2006 jl. en kan derhalve uitgesloten worden. Zie bewijsdocument. |
