# Asbestinventarisatetest

Varensweg 9, 3140 Keerbergen

Attestnummer : 20260722-000110.000

Uitgegeven op : 22.07.2026

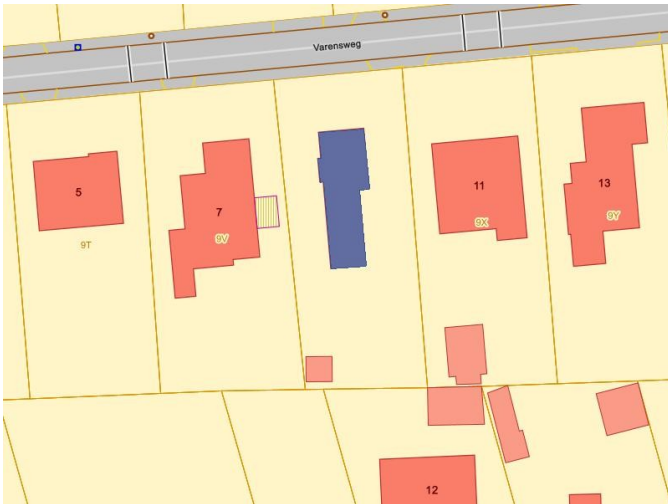
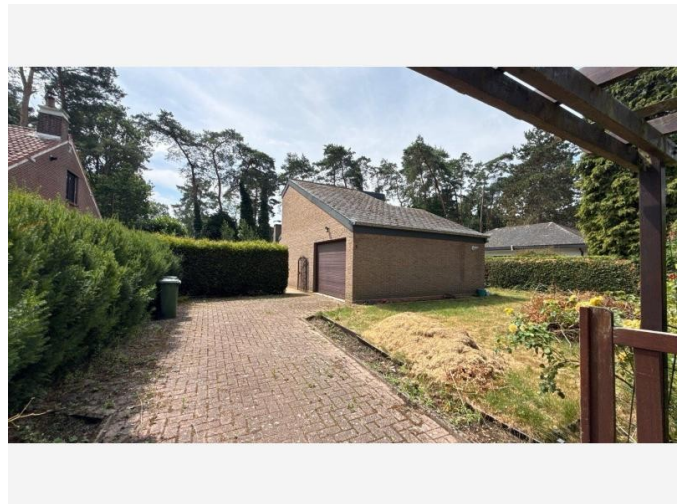
## Zone 1: Hoofdgebouw

**2 Asbestmaterialen**

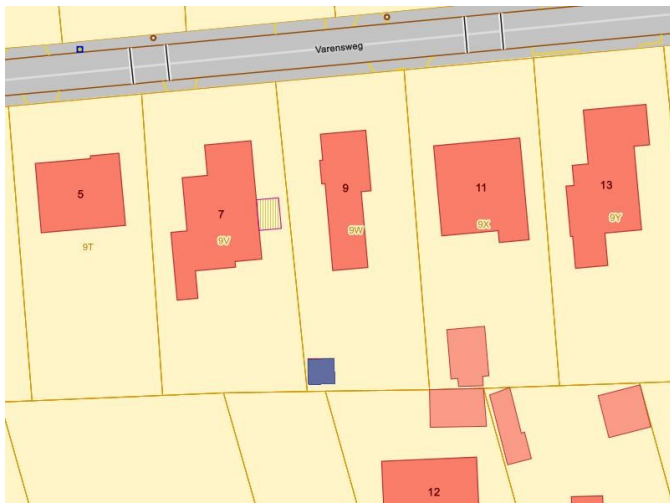
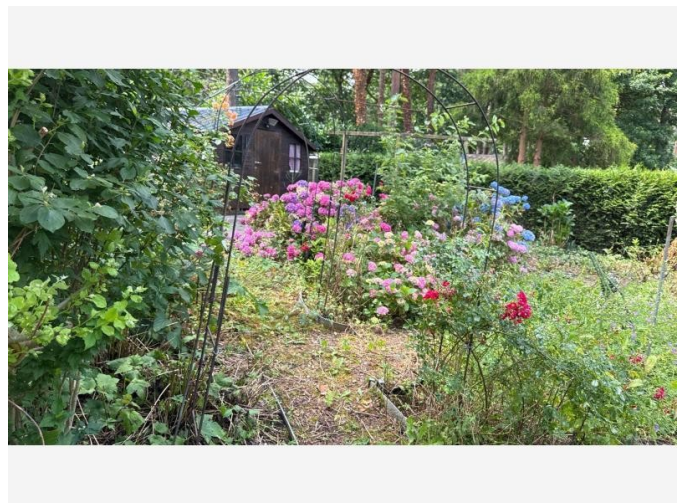
## Zone 2: Bijgebouw

- 0 Asbestmaterialen
- 0 Beperkingen
- 0 Uitsluitingen
- 0 Roerende goederen
- 0 Puin, steenslag, (water)bodem
- 0 Adviezen
- 0 Geen asbest

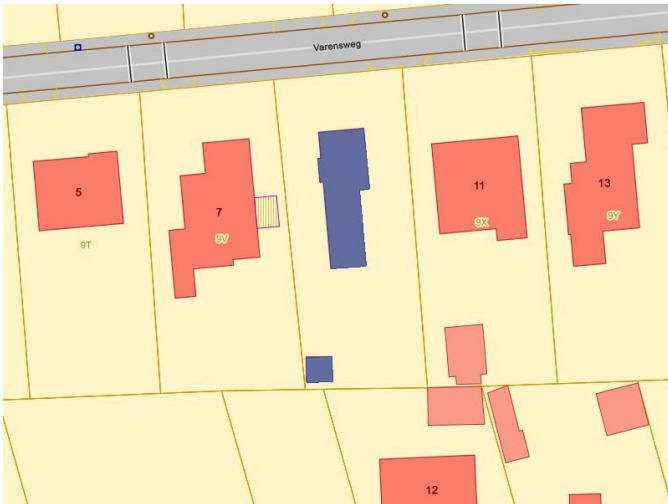
## Zone 3: Overig gebied

- 1 Asbestmateriaal**
- 0 Beperkingen
- 0 Roerende goederen
- 0 Puin, steenslag, (water)bodem
- 0 Adviezen
- 0 Geen asbest
- 0 Afdruipzones/afvloeizones
