# Asbestinventarisatetest

Melkstraat 107, 1830 Machelen

Eindconclusie:

**Asbestveilig** (maar mogelijk niet asbestvrij)

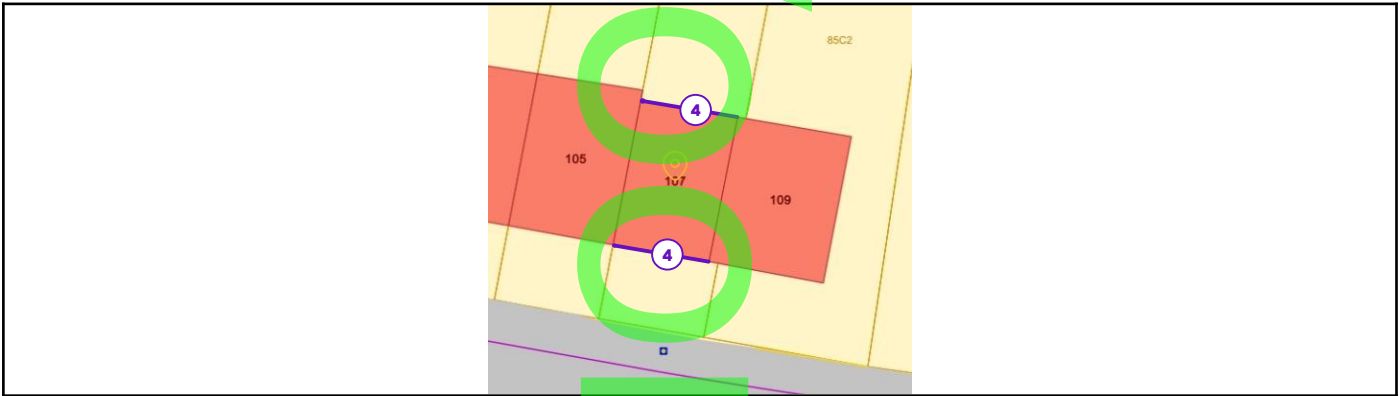
Plan 1.8: PG1

| Beschrijving | Type | Actie |
|---|---|---|
| 4. Raampartijen Asbestveilig. | Overige ruimte of materiaal | - |

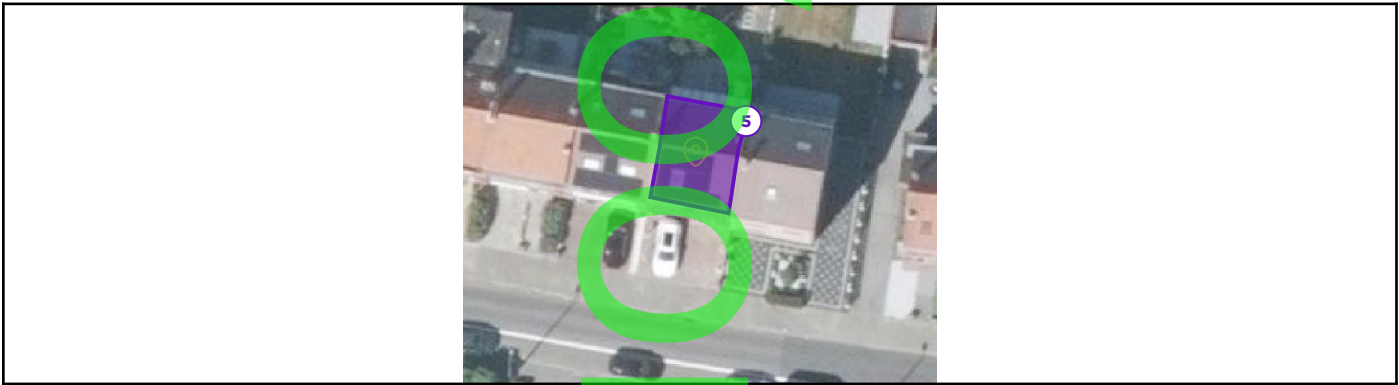
Plan 1.9: PG2

| Beschrijving | Type | Actie |
|---|---|---|
| 5. Dak | Overige ruimte of materiaal | - |
