# Asbestinventarisatattest

Appelterre-Dorp 21, 9400 Ninove

Attestnummer : 20260804-000057.000

**Niet-asbestveilig**

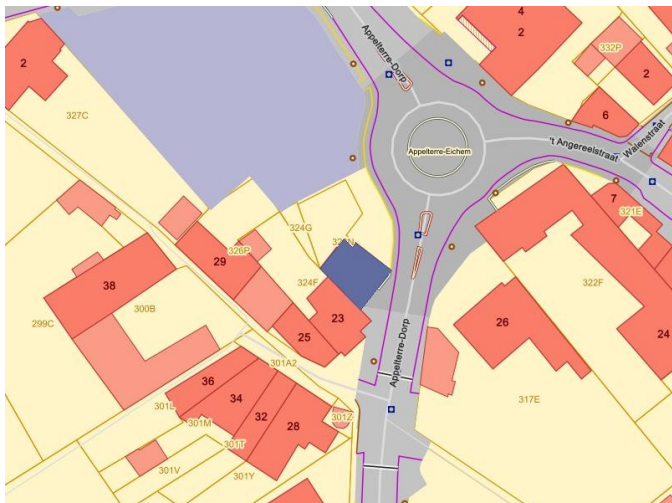
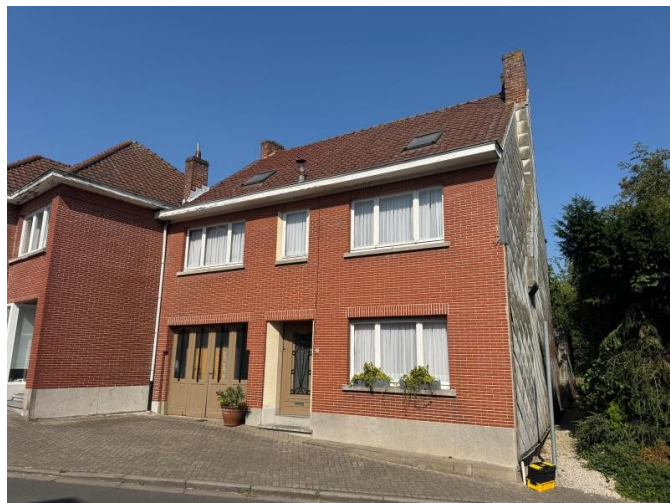
# Zone 1: Woning

Tijdens de inspectie vastgesteld:

**2 Asbestmaterialen**

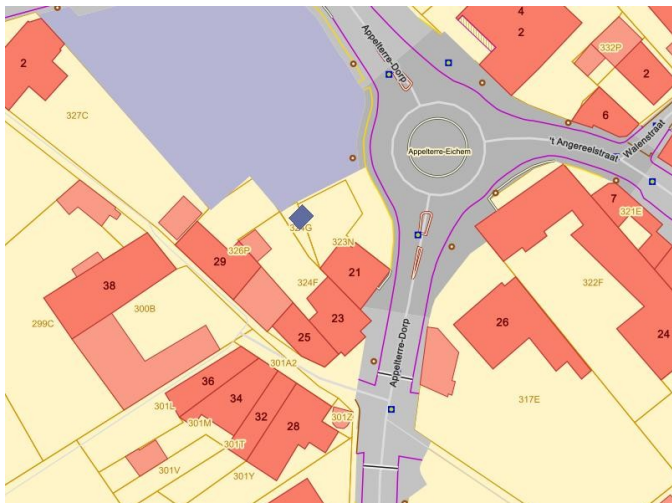
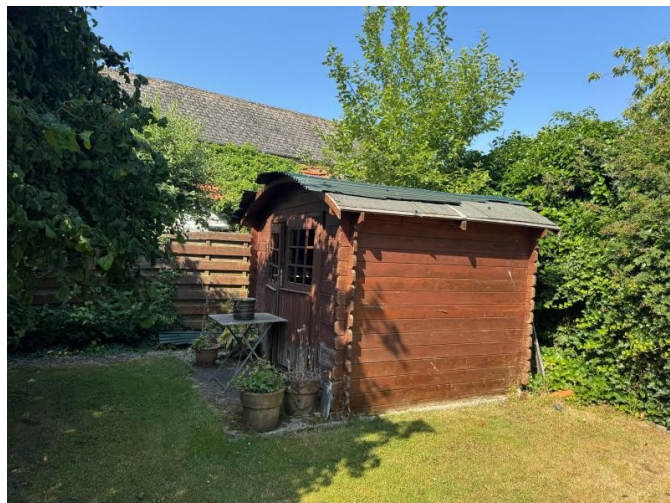
## Zone 2: Tuinhuis

Tijdens de inspectie vastgesteld:

- 0 Asbestmaterialen
- 0 Beperkingen
- 0 Uitsluitingen
- 0 Roerende goederen
- 0 Puin, steenslag, (water)bodem
- 0 Adviezen
- 1 **Geen asbest**
