# Asbestinventarisatetest

Gemeenteplein 8, 2820 Bonheiden

Attestnummer : 20260308-000145.000

**Niet-asbestveilig**

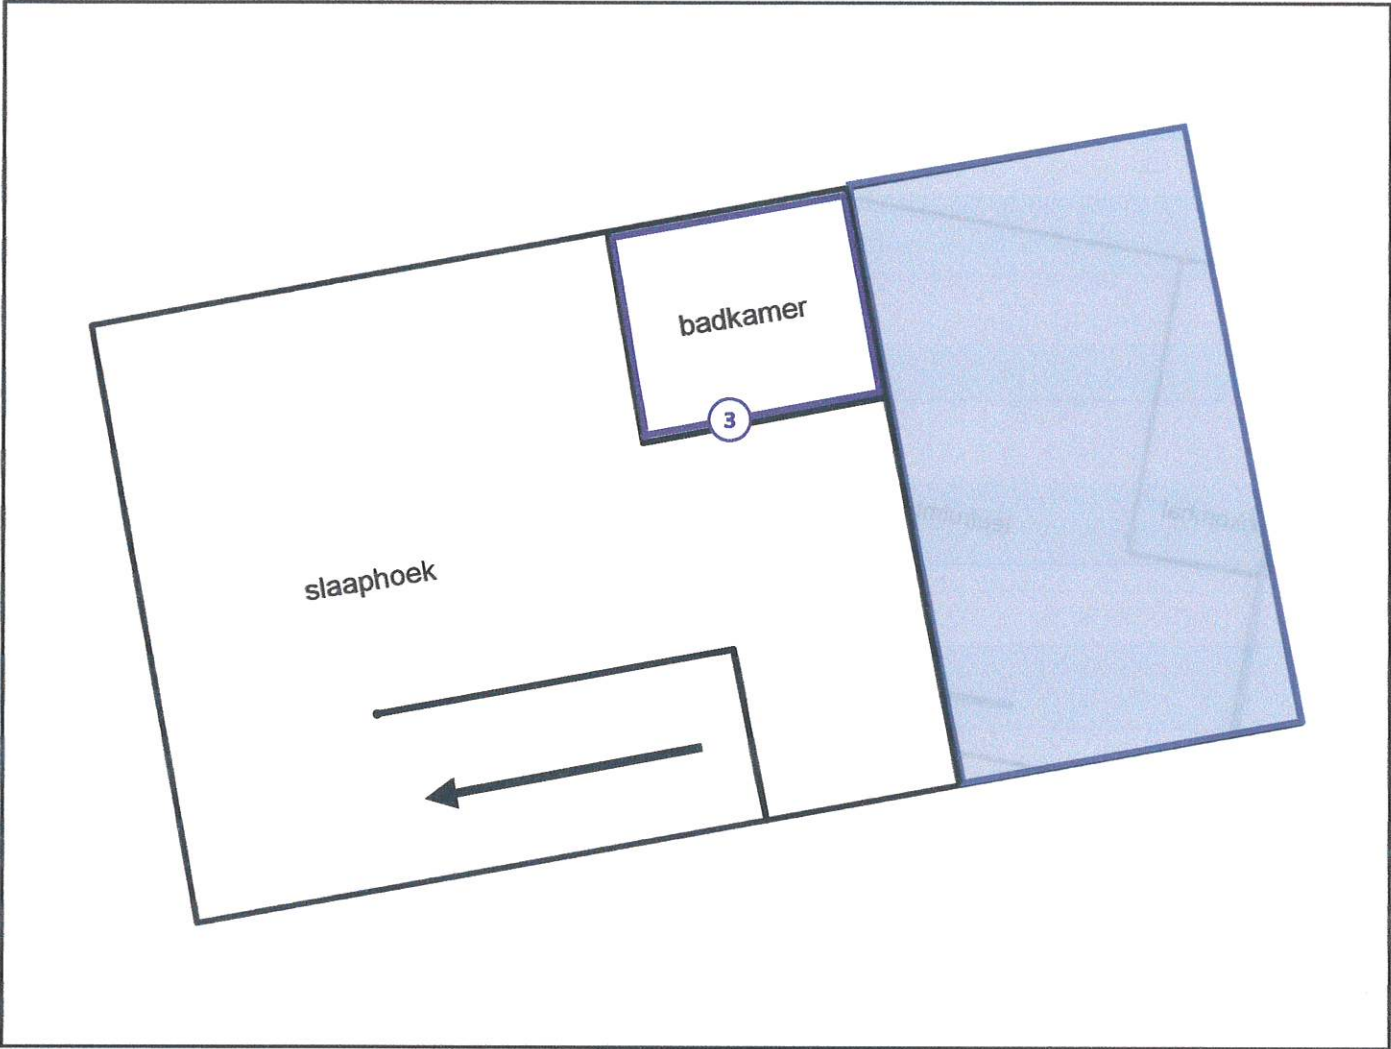
# Plan 1.2: A1 - V1

| Beschrijving | Type | Actie |
|---|---|---|
| 3. Gebruikte lijm bij de faiencetegels in de badkamer en toilet | Advies | - |

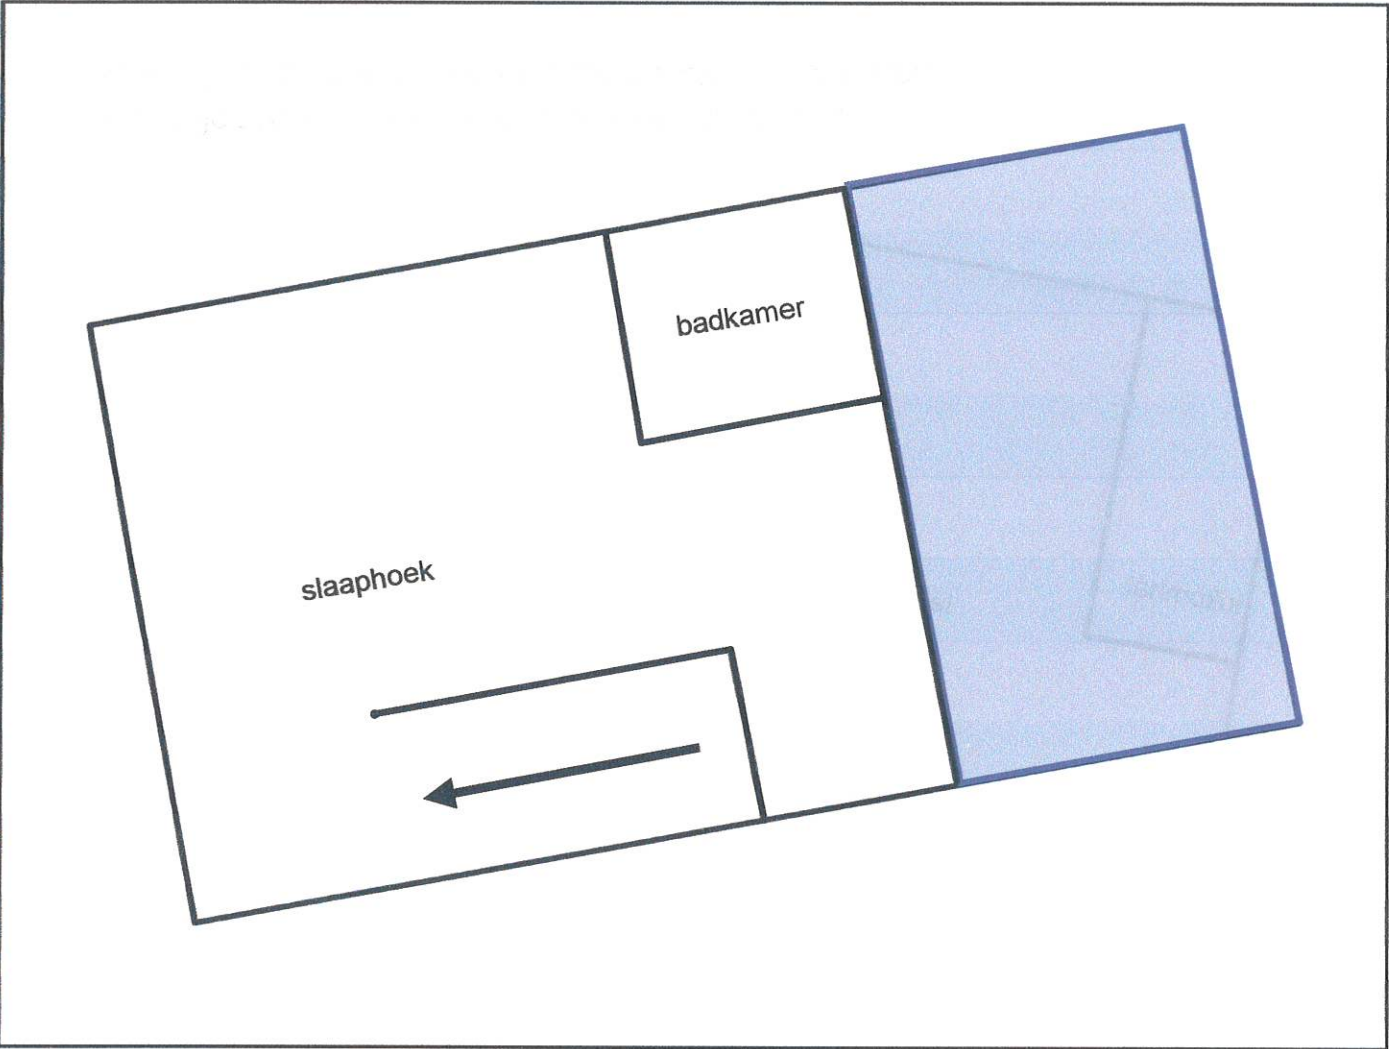
# Plan 1.6: A1 – V1 (muren en plafonds)

| Beschrijving | Type | Actie |
|---|---|---|
| 5. Overige binnenwanden | Advies | - |

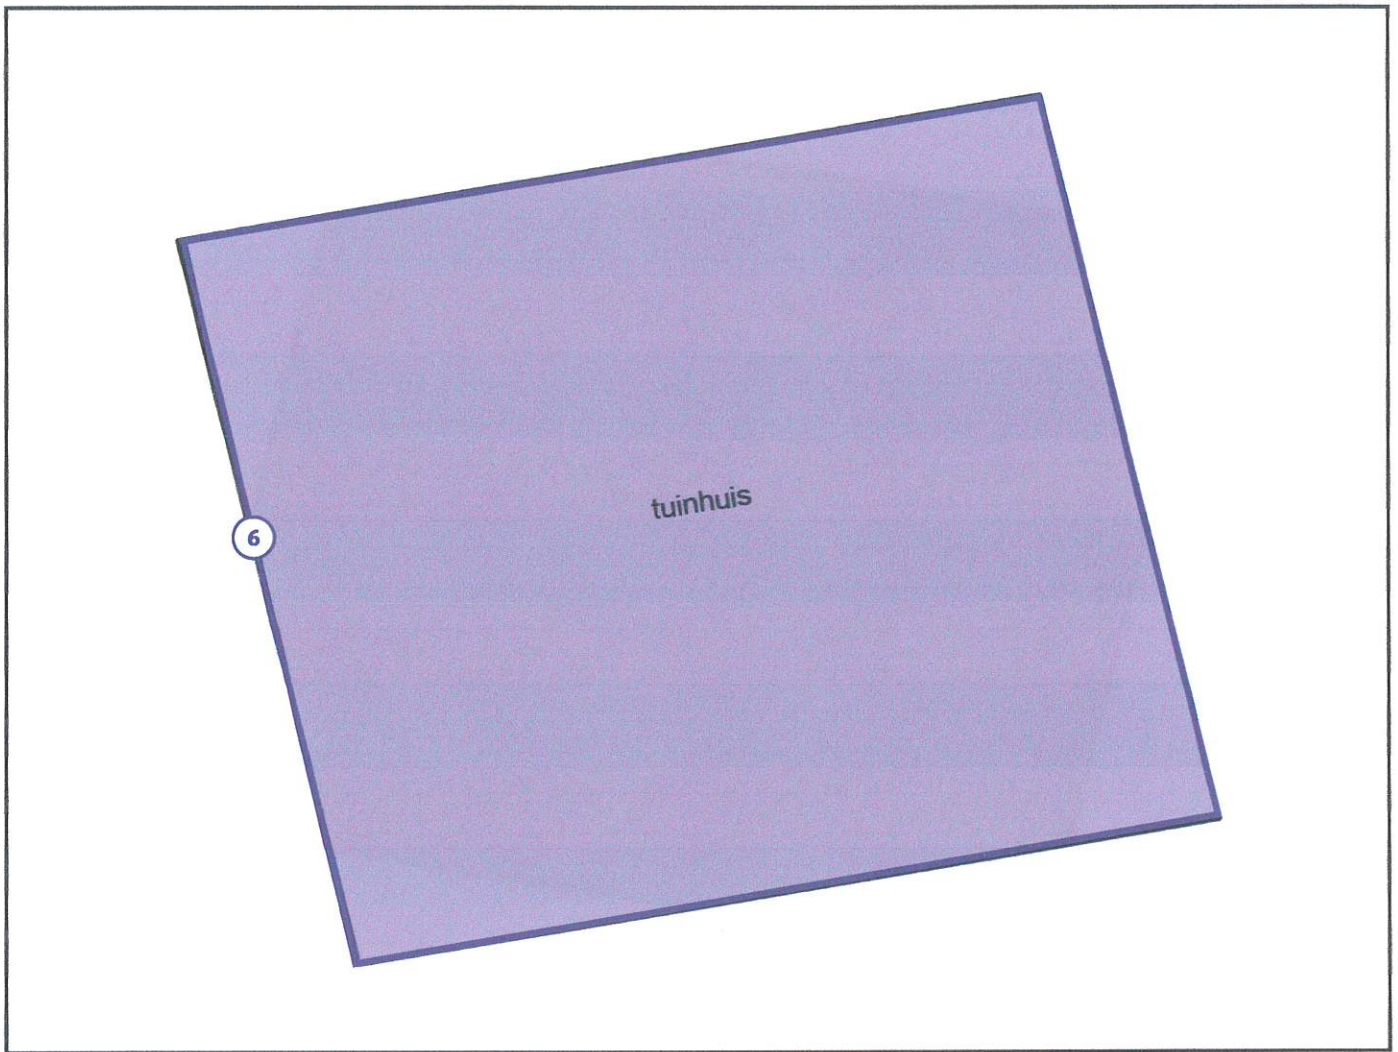
## Plan 2.1: B1 - GLV

| Beschrijving | Type | Actie |
|---|---|---|
| 6. TCR onderzocht: tuinhuis | Advies | - |
