# Asbestinventarisatetest

Weikantlaan 57, 1850 Grimbergen

Attestnummer : 20260728-000270.000

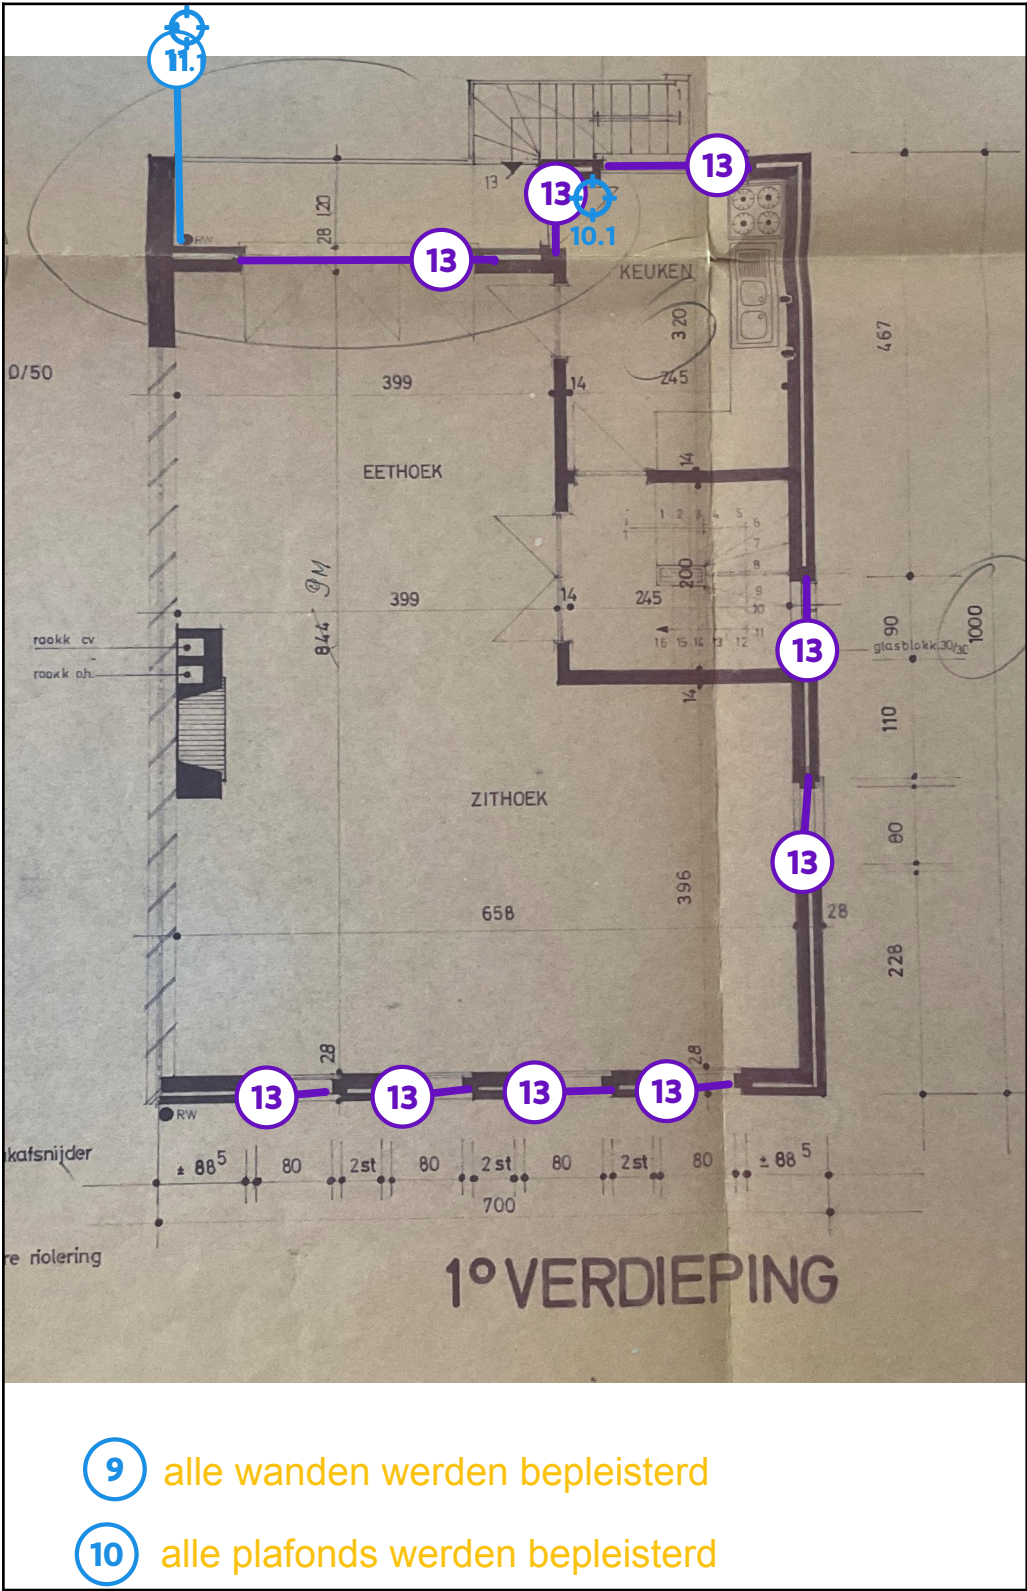
### Plan 1.3: 1ste verdiep

9 alle wanden werden bepleisterd

10 alle plafonds werden bepleisterd

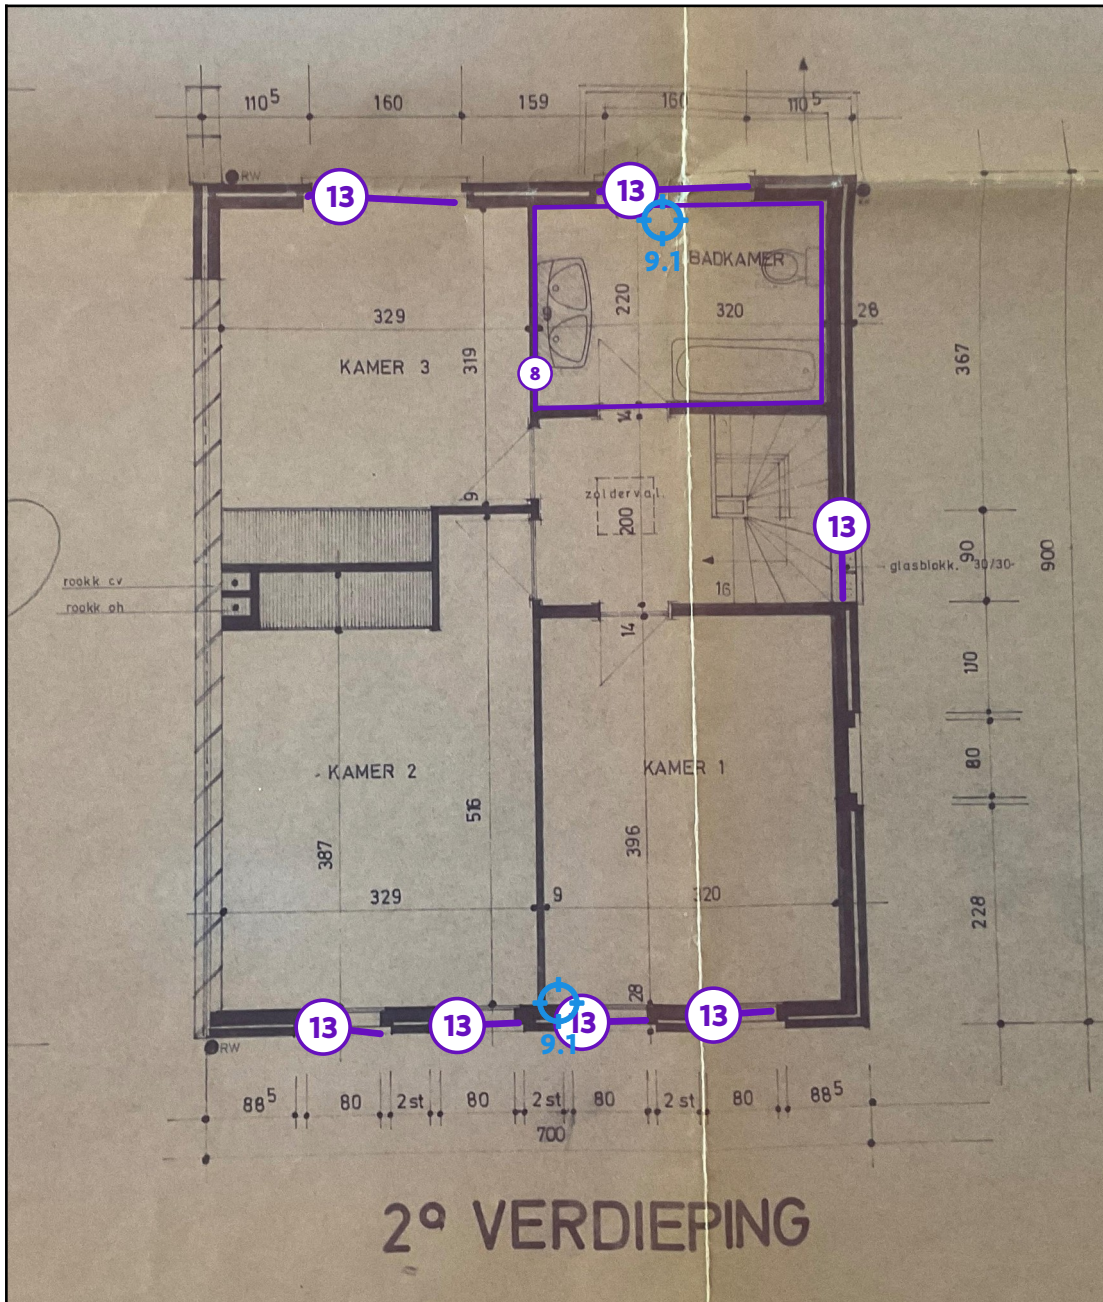
## Plan 1.4: 2de verdiep

- 9 alle wanden zijn bepleisterd
- 10 alle plafonds zijn bepleisterd

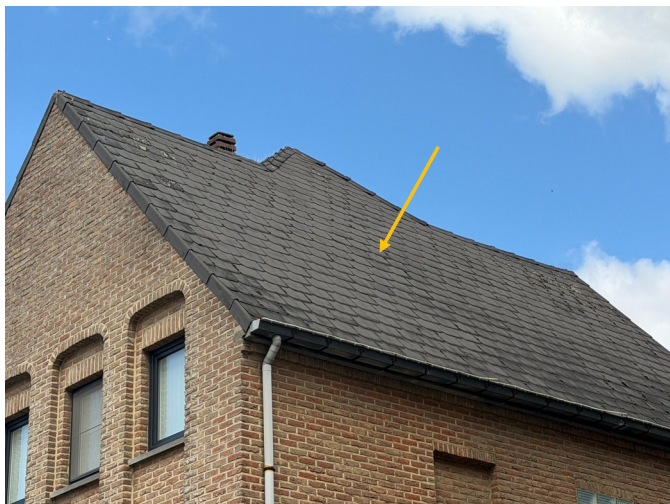
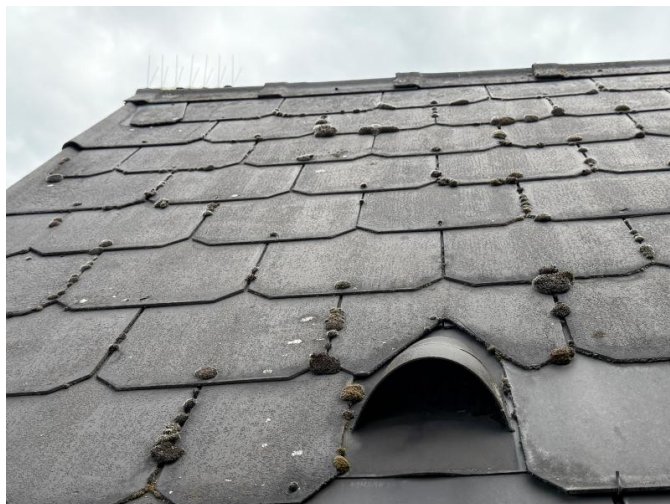
Overzichtsfoto

| Opmerking | <p>de windveren zijn niet bereikbaar van op veilige hoogte .</p> <p>hier konden geen stalen van genomen worden .</p> <p>Deze oppervlakte, volumes en gewichten zijn niet gemeten, maar geschat ( de opgegeven hoeveelheden mogen niet gebruikt worden als maatstaf van heffing).</p> |

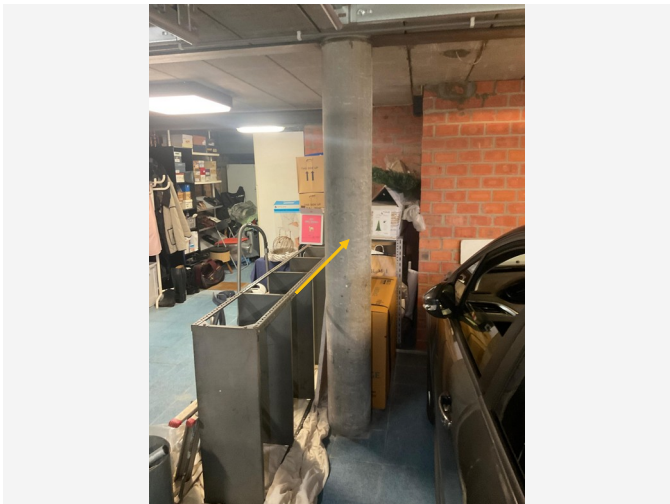
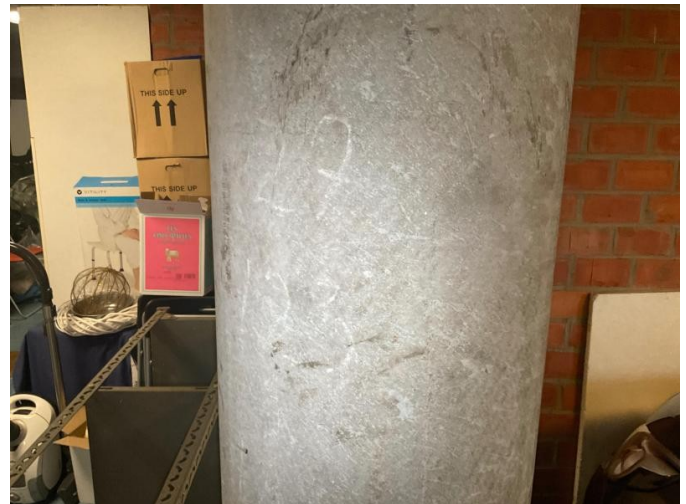
Overzichtsfoto

| Opmerking | Deze oppervlakte, volumes en gewichten zijn niet gemeten, maar geschat ( de opgegeven hoeveelheden mogen niet gebruikt worden als maatstaf van heffing). |

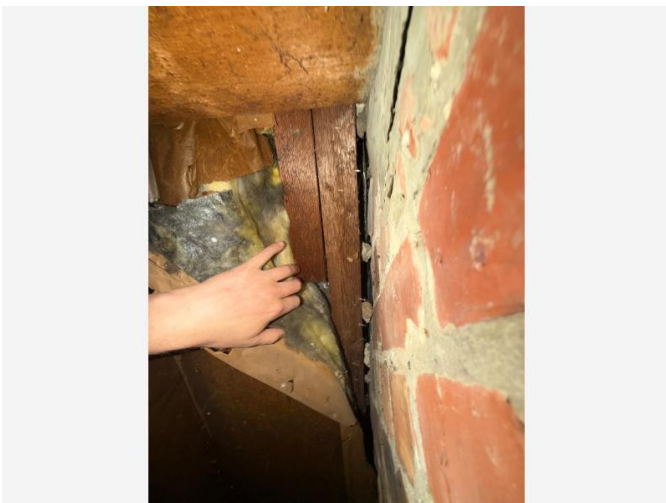
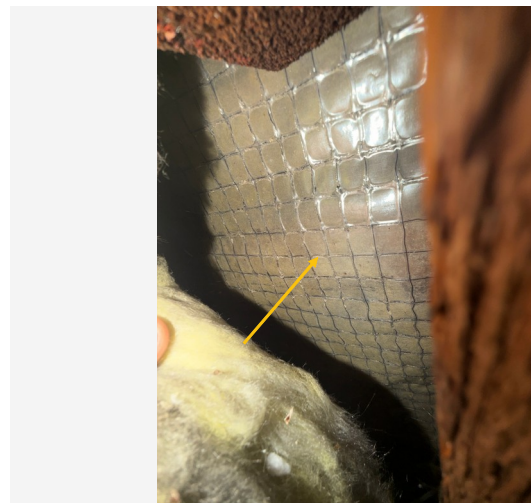
## Fiche 15: - Geen verdacht onderdak

| Beschrijving | Notitie | Terug te vinden op plannen |
|---|---|---|
| Fiche 15: - Geen verdacht onderdak | Er werd kunststof onderdak vastgesteld | Plan 1.6: Dakconstructie |
