# Asbestinventarisatetest

Edmond Vleminckxstraat 5, 2880 Bornem

Attestnummer : 20260615-000296.000

Uitgegeven op : 15.06.2026

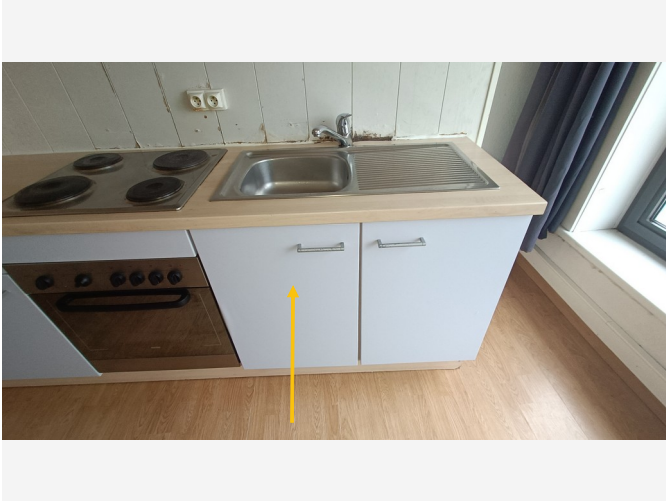
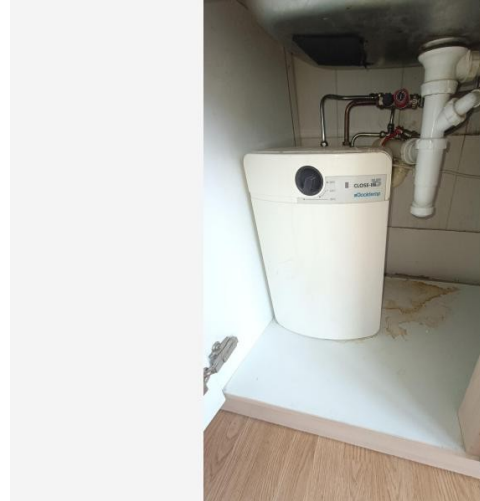
## Fiche 13: Keukenboiler Daalderop

| Basis voor advies | De asbestdeskundige beoordeelt het materiaal als niet-asbestverdacht. |

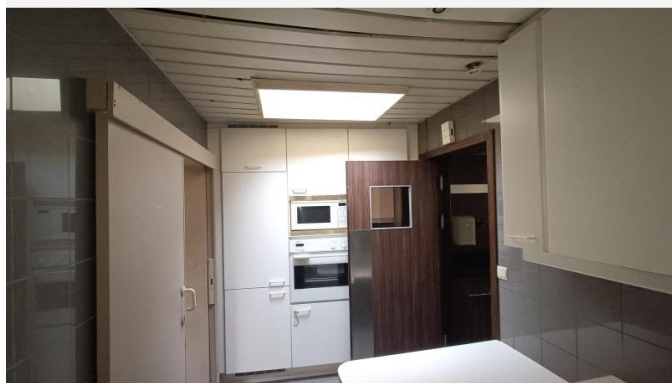
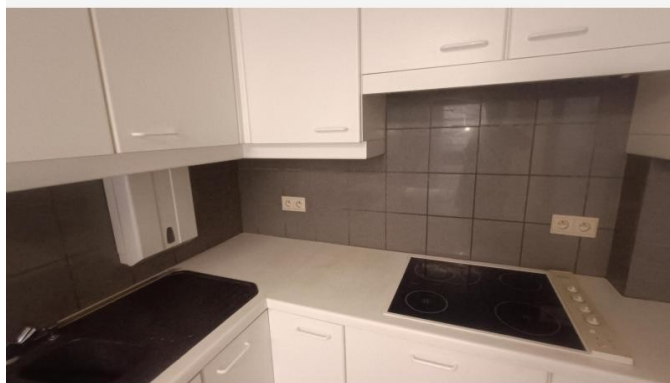
## Fiche 19: Gebruikte lijm bij de faiencetegels in de keuken, bakkerij, wasplaats

| Basis voor advies | Beoordeling op basis van expertise, zonder een vaststelling door de asbestdeskundige. |

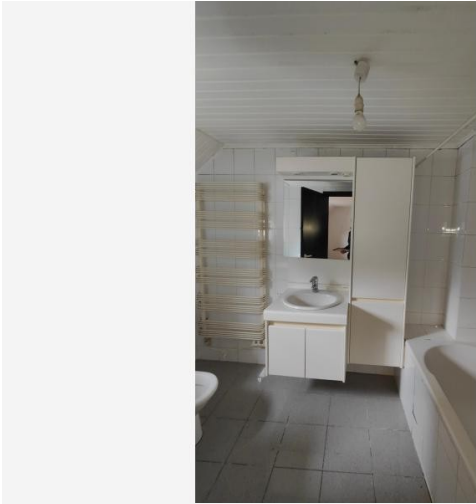
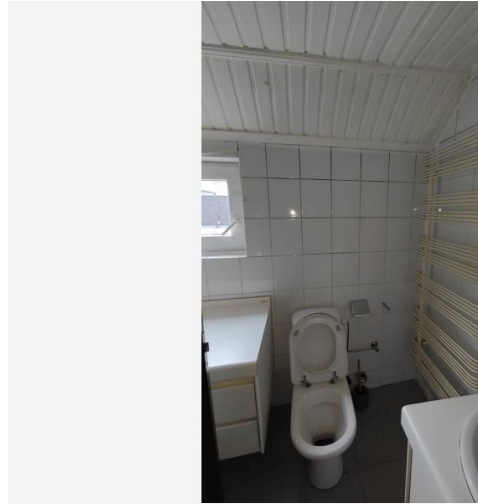
## Fiche 22: Gebruikte lijm bij de faience tegels in de badkamer

Geen asbest

| Opmerking | <p>Tegellijm gesitueerd achter de faience tegels in de badkamer op V1.</p> <p>Monsternamelocaties: aan het bad (inspectieluik). De tegels zelf zijn niet-asbestverdacht.</p> <p>De vermelde oppervlakten, hoeveelheden, lengtes, volumes, maten en gewichten vormen een loutere schatting op basis van visuele inspectie en beschikbare (bouwkundige) informatie; en dienen uitsluitend ter indicatie en mogen niet worden gebruikt als maatstaf voor heffing. Er kan geen enkele juridische waarde aan worden ontleend, noch vormt deze informatie enige basis voor aansprakelijkheid of schadeclaims.</p> |

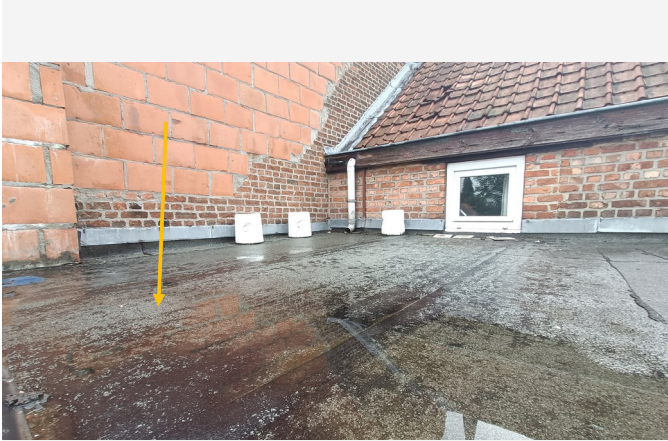
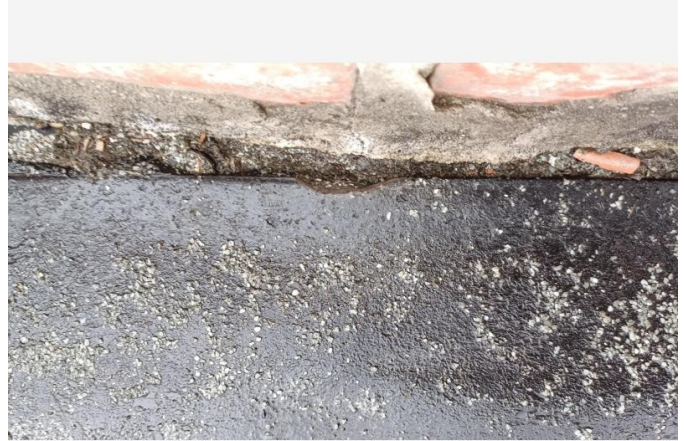
| Opmerking | <p>Asbestverdachte dakbedekking (roofing) gesitueerd op de buitenschil onderworpen aan een verplichte monstername, aanwezig op 1 of meerdere platte daken.</p> <p>Opgelet: Om de bouwfysische integriteit (waterdichtheid, luchtdichtheid) van de dakstructuur te bewaren werd enkel de zichtbare, meest bovenliggende laag ter hoogte van een overlapping bemonsterd; waarbij potentieel aanwezige, niet-waarneembare, afgeschermd onderliggende lagen niet konden worden onderzocht binnen de scope van het onderzoek. Een volledige beoordeling van het asbesthoudend karakter van dit schildeel is enkel mogelijk mits uitbreiding naar aanvullend/destructief onderzoek (optioneel).</p> <p>De vermelde oppervlakten, hoeveelheden, lengtes, volumes, maten en gewichten vormen een loutere schatting op basis van visuele inspectie en beschikbare (bouwkundige) informatie; en dienen uitsluitend ter indicatie en mogen niet worden gebruikt als maatstaf voor heffing. Er kan geen enkele juridische waarde aan worden ontleend, noch vormt deze informatie enige basis voor aansprakelijkheid of schadeclaims.</p> |

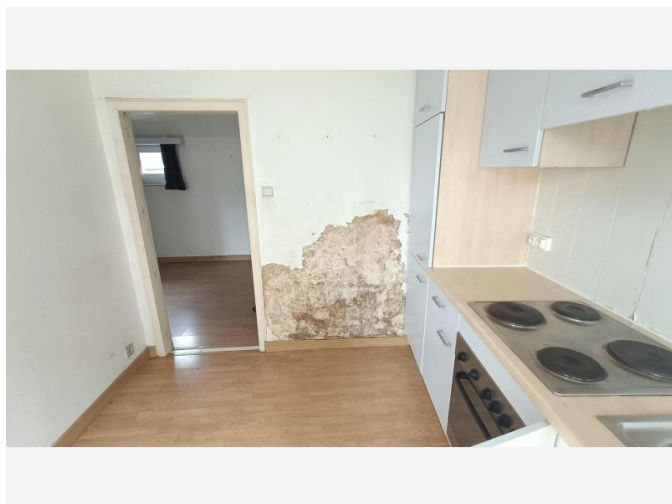
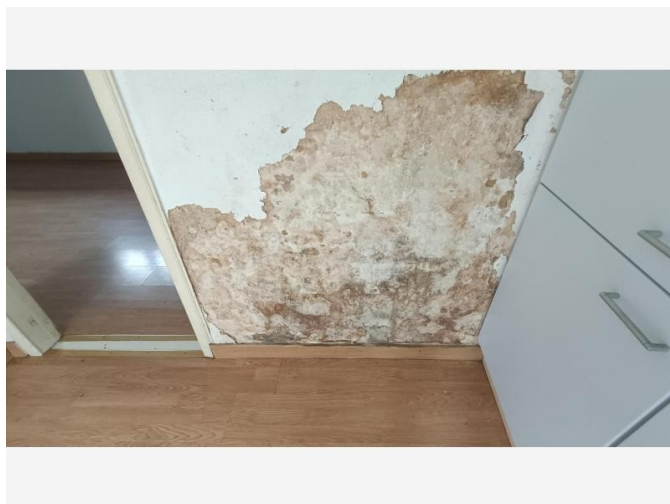
| Opmerking | <p>Binnenwandafwerking bestaande uit gips-kalk-mortel (pleisterwerk) onderworpen aan een verplichte monstername, aanwezig in verschillende ruimtes. Het inspectieprotocol schrijft voor om een 1 representatief mengmonster te nemen van het pleisterwerk aan wanden of vergelijkbare dragers van de volgende ruimtes: bestaande uit monsternamepunten in een individuele ruimte, een natte ruimte, een stookplaats en een trappenhal; (indien aanwezig en van toepassing).</p> <p>Monsternamelocaties: traphal V1, keuken, slaapkamer. Er is geen stookruimte.</p> <p>De vermelde oppervlakten, hoeveelheden, lengtes, volumes, maten en gewichten vormen een loutere schatting op basis van visuele inspectie en beschikbare (bouwkundige) informatie; en dienen uitsluitend ter indicatie en mogen niet worden gebruikt als maatstaf voor heffing. Er kan geen enkele juridische waarde aan worden ontleend, noch vormt deze informatie enige basis voor aansprakelijkheid of schadeclaims.</p> |

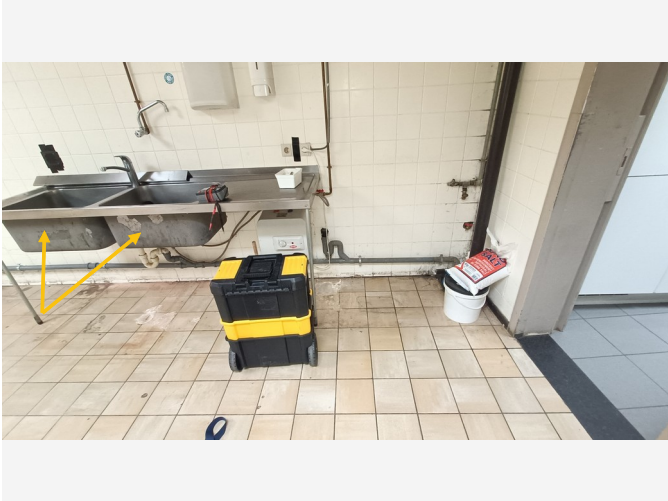
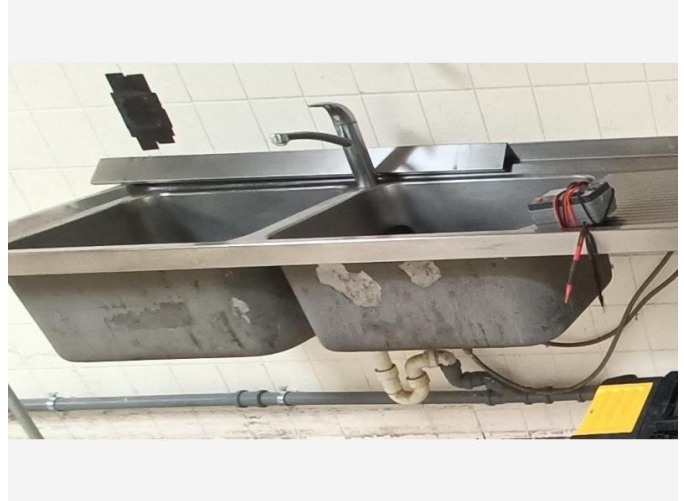
| Opmerking | <p>Coating met grijze kleur gesitueerd onder de spoelbak in de bakkerij.</p> <p>De vermelde oppervlakten, hoeveelheden, lengtes, volumes, maten en gewichten vormen een loutere schatting op basis van visuele inspectie en beschikbare (bouwkundige) informatie; en dienen uitsluitend ter indicatie en mogen niet worden gebruikt als maatstaf voor heffing. Er kan geen enkele juridische waarde aan worden ontleend, noch vormt deze informatie enige basis voor aansprakelijkheid of schadeclaims.</p> |

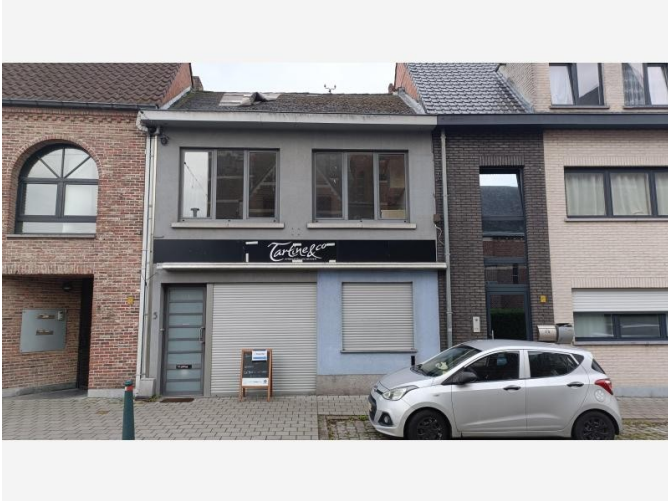
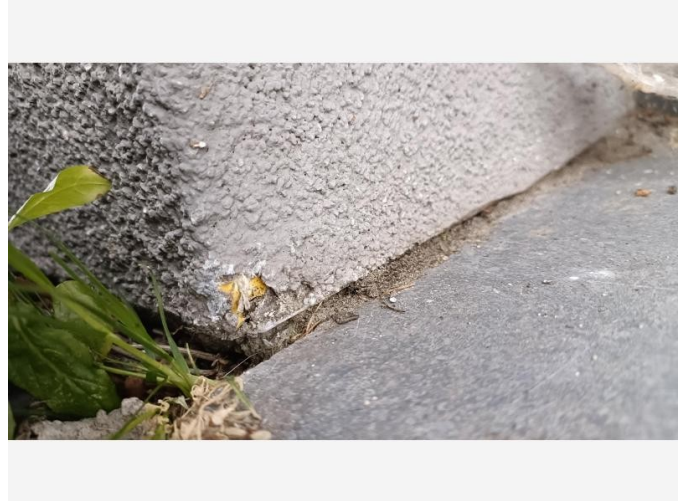
## Fiche 26: Crepi aan de buitengevel

Geen asbest

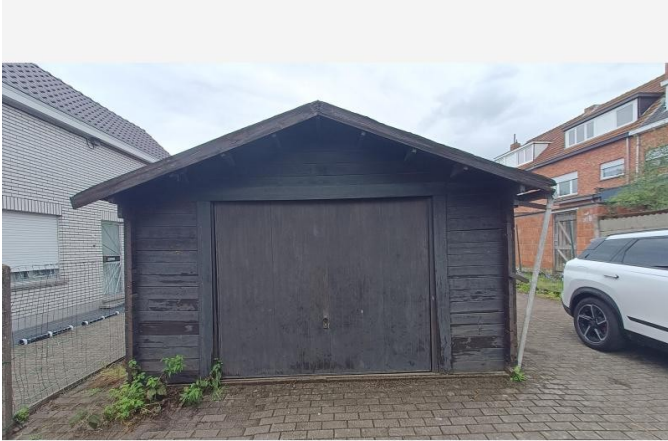
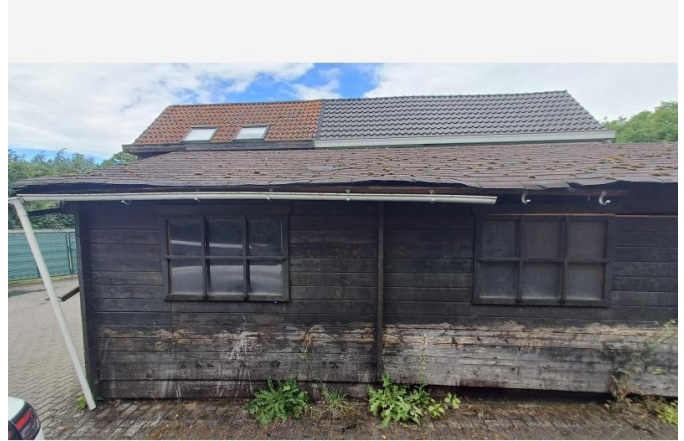
## Fiche 27: Roofing shingles op het dak van de garage

Geen asbest

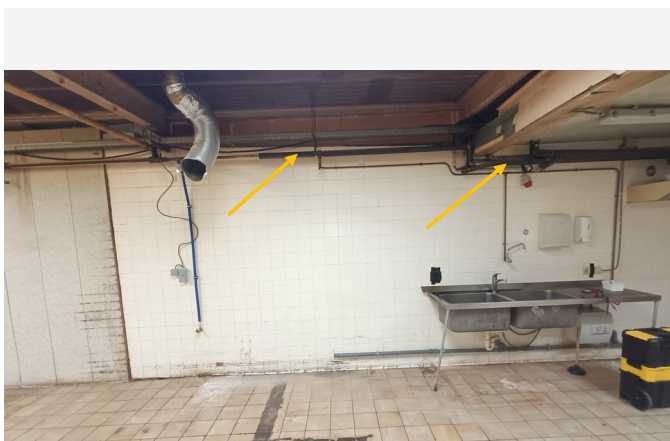
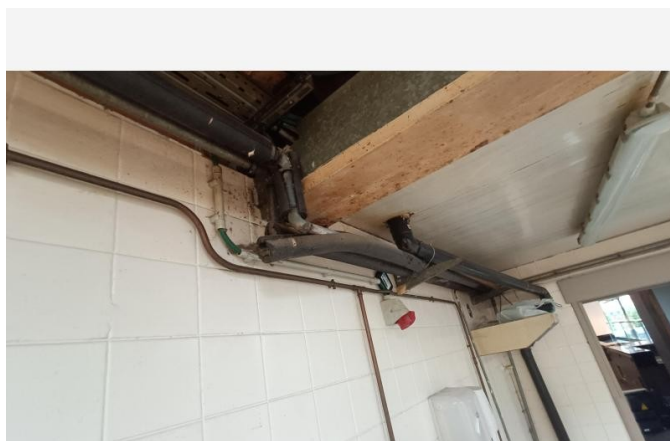
## Fiche 33: Leidingisolatie in kunststof/schuim

| Beschrijving | Notitie | Terug te vinden op plannen |
|---|---|---|
| Fiche 33: Leidingisolatie in kunststof/schuim | De waarneembare leidingisolatie is uitgevoerd in kunststof/isolatieschuim. | - |
