# Asbestinventarisatetest

Noordstraat 131, 9990 Maldegem

Attestnummer : 20240227-000264.000

Uitgegeven op : 27.02.2024

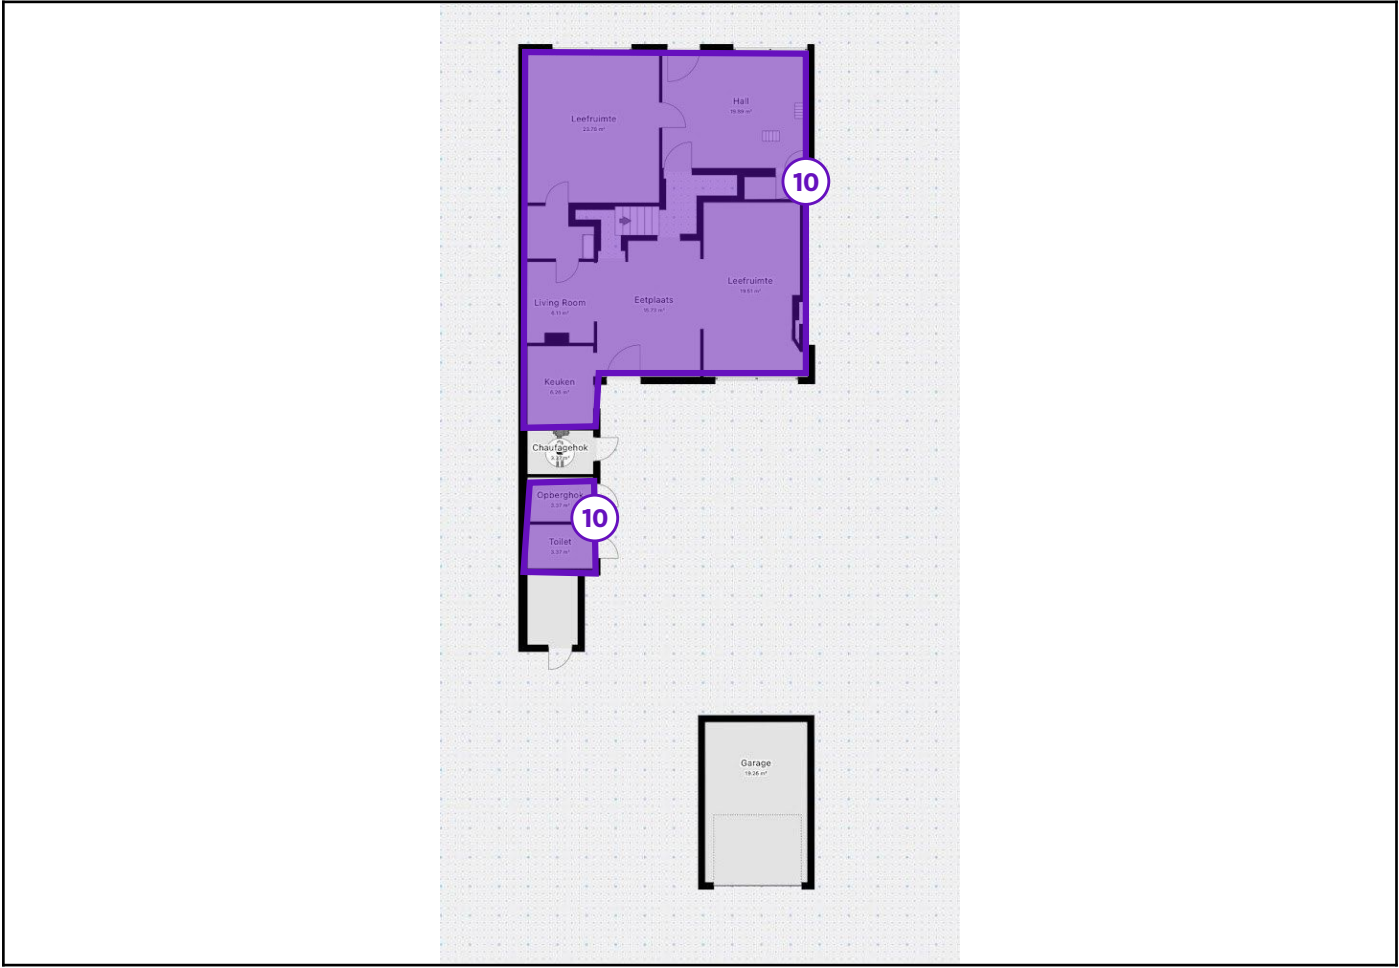
# Plan 1.1: Gelijkvloers

| Beschrijving | Type | Actie |
|---|---|---|
| 10. Valse plafond hout/pvc | Advies | - |

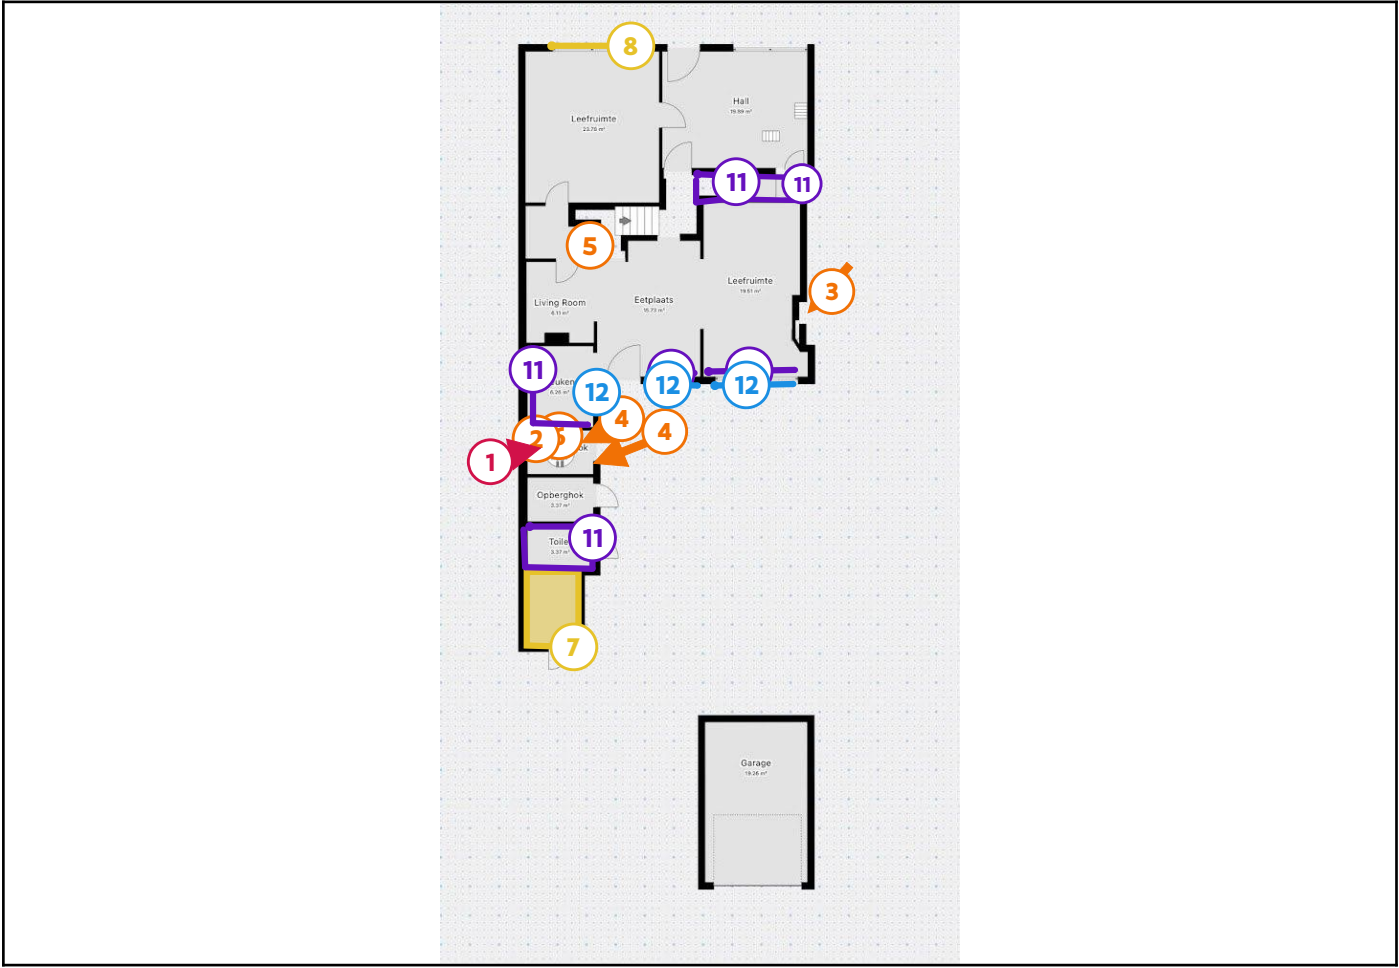
# Plan 1.2: Gelijksvloers

| Beschrijving | Type | Actie |
|---|---|---|
| 1. Rookafvoer achterbouw | Asbestmateriaal | Dringend verwijderen |
| 2. Roetluik in asbestcement | Asbestmateriaal | Verwijderen |
| 3. Rookafvoer | Asbestmateriaal | Verwijderen |
| 6. Oude cv-ketel | Asbestmateriaal | Verwijderen |

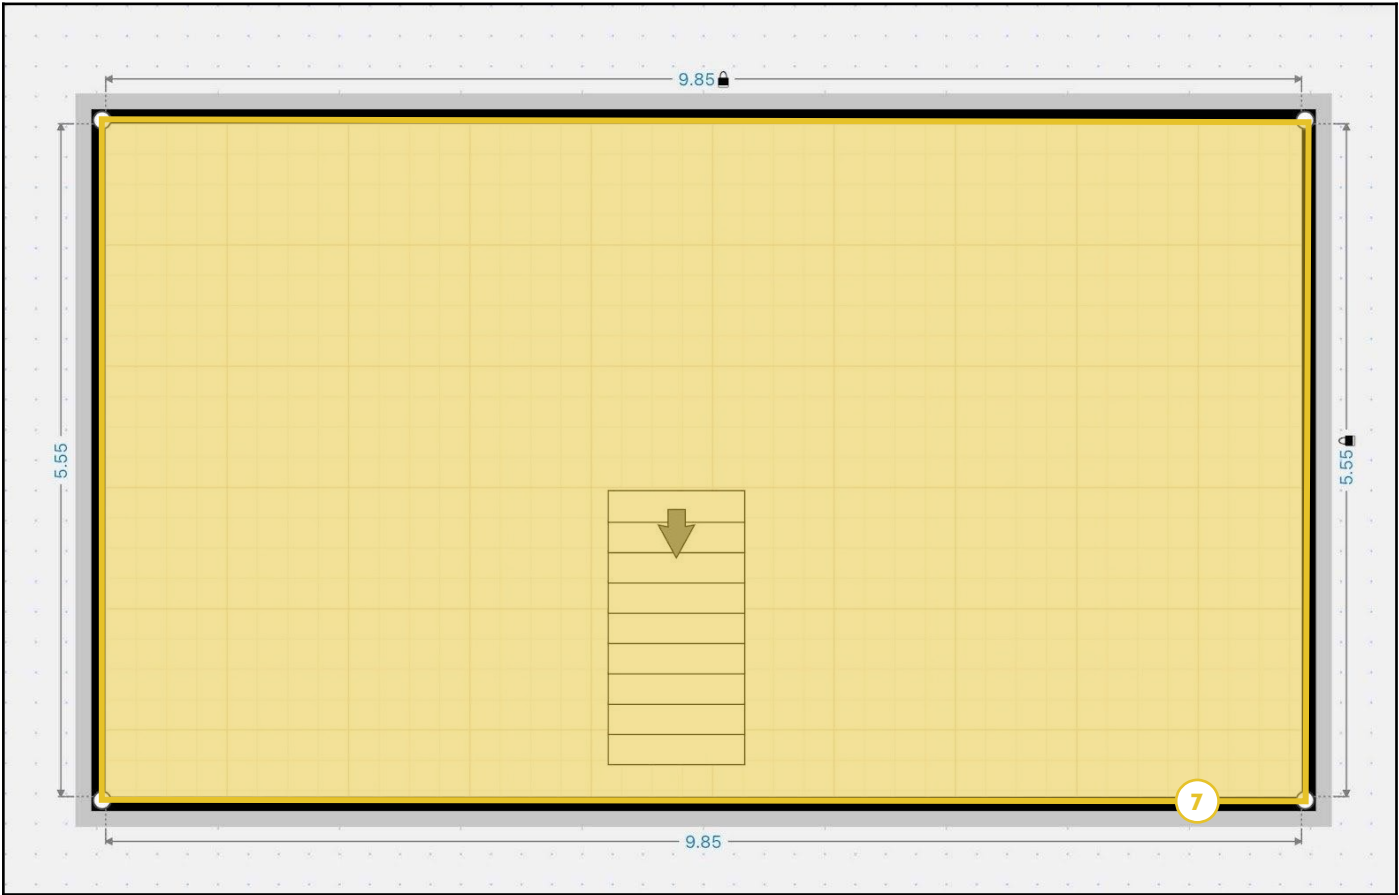
# Plan 1.5: Zolder

| Beschrijving | Type | Actie |
|---|---|---|
| 7. Onderdak menuiseriet | Asbestmateriaal | Zorgvuldig beheren |

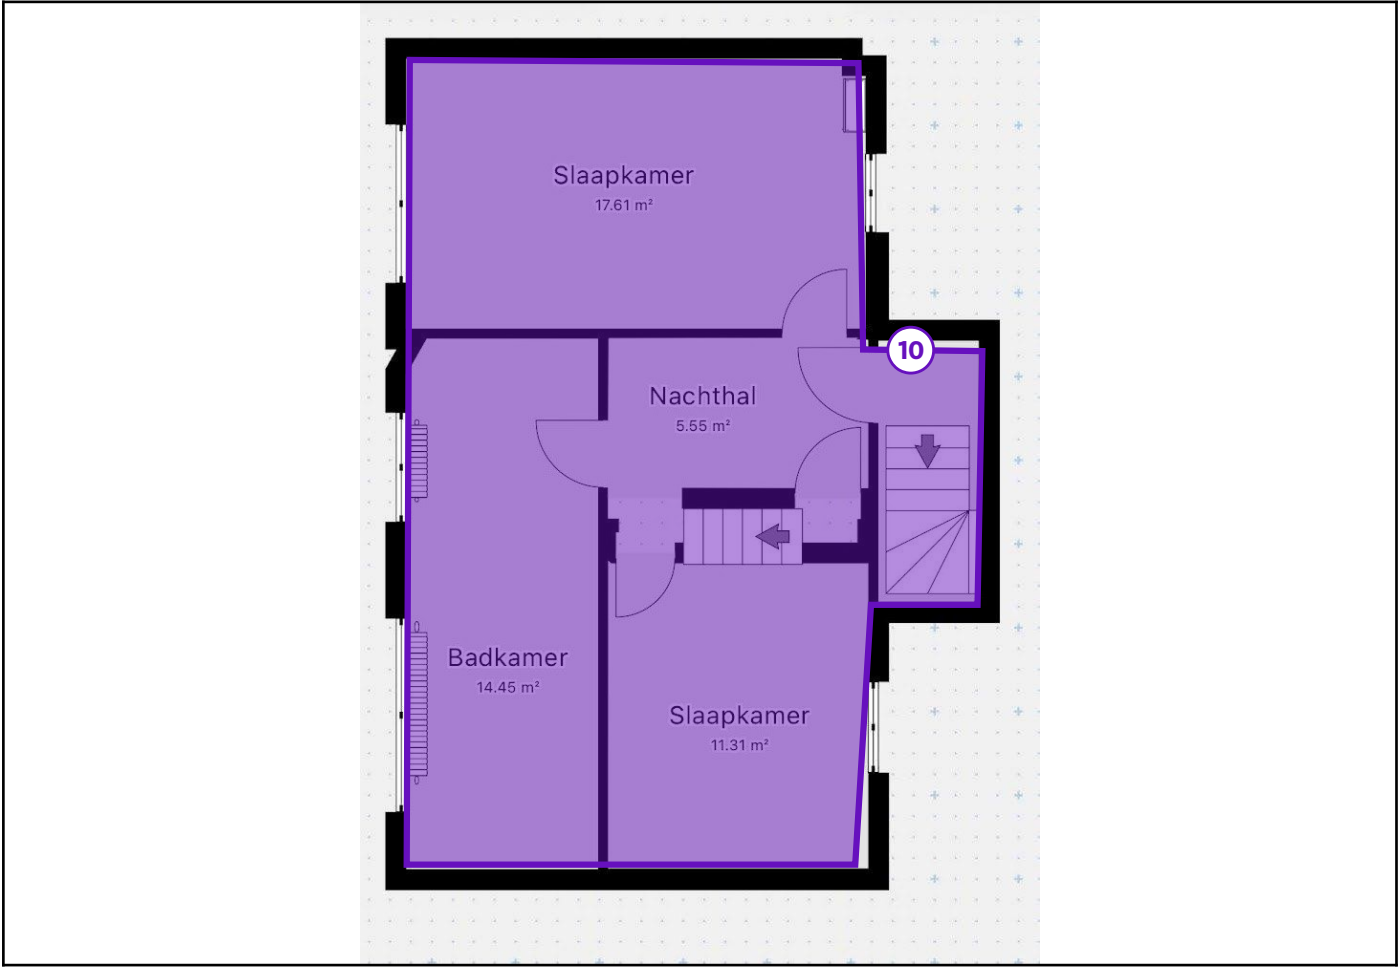
# Plan 1.6: Verdieping

| Beschrijving | Type | Actie |
|---|---|---|
| 10. Valse plafond hout/pvc | Advies | - |
