# Asbestinventarisatattest

Prinsstraat 57, 2960 Brecht

Attestnummer : 20260720-000227.000

**Niet-asbestveilig**

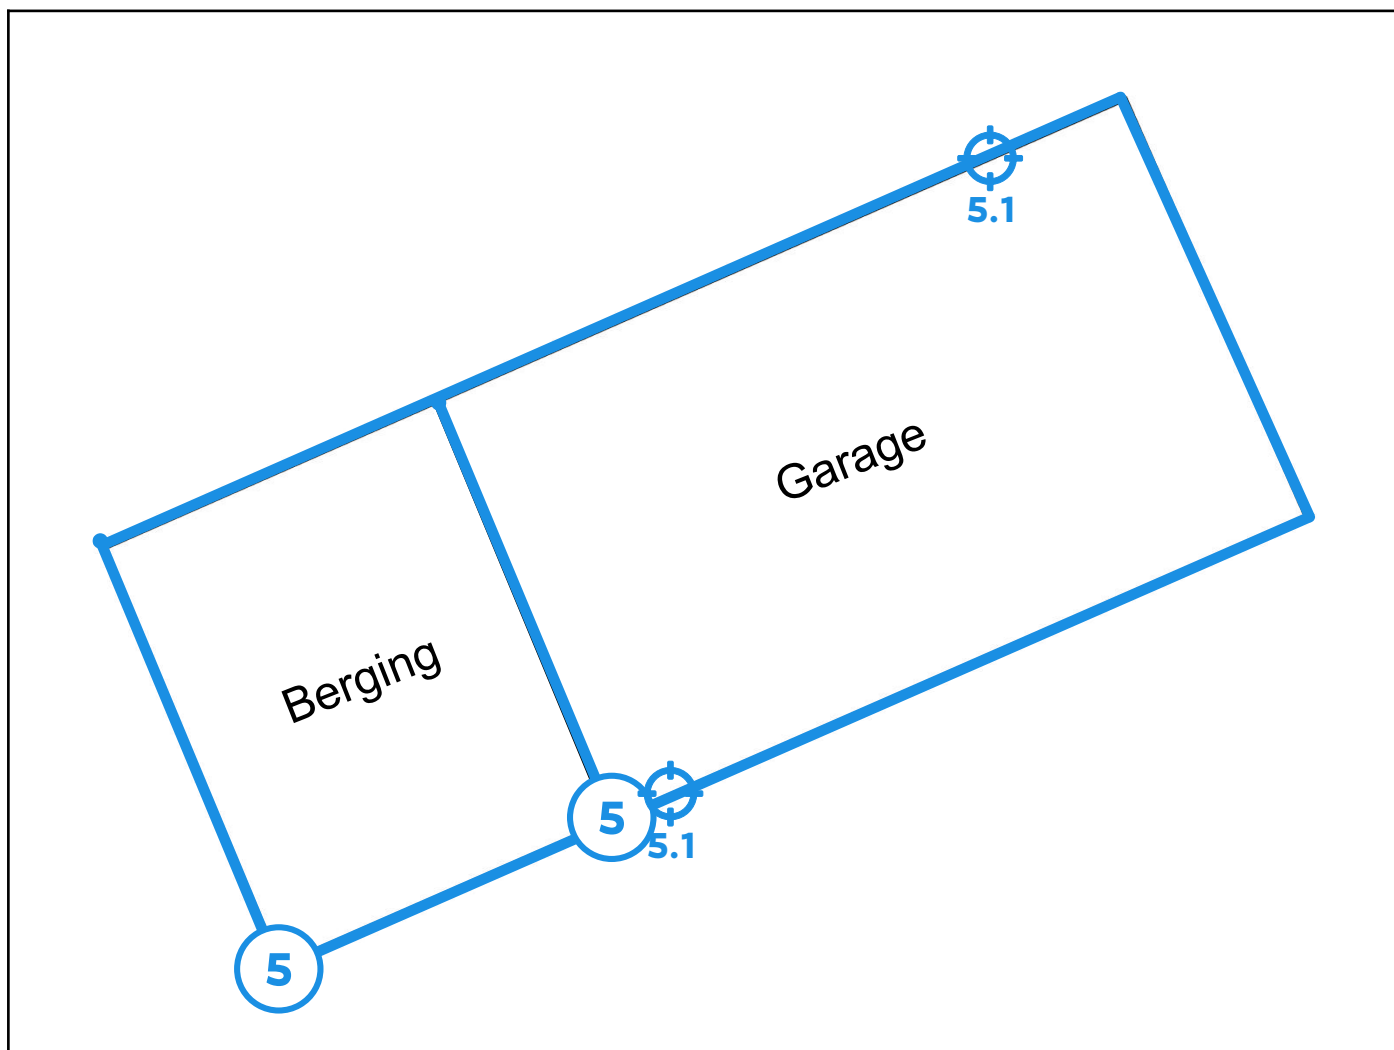
## Plan 2.2: Garage

| Beschrijving | Type | Actie |
|---|---|---|
| 1. Bakeliet componenten | Asbestmateriaal | Verwijderen |
