# Asbestinventarisatattest

Kriesberg 32, 3221 Holsbeek

Attestnummer : 20260626-000360.000

**Niet-asbestveilig**

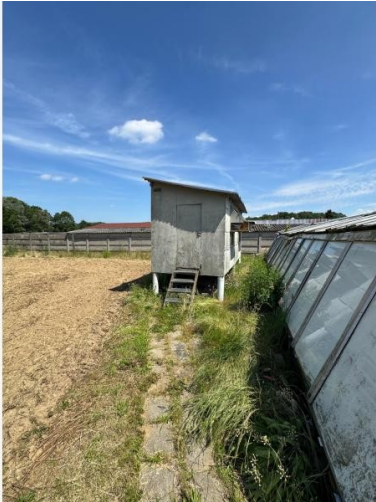
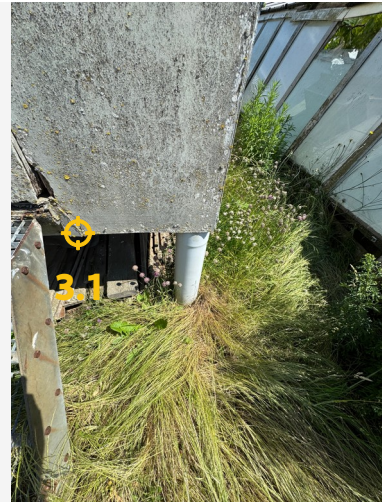
## Fiche 3: Menuiserie platen buitenwand duivenhok 3 (achter serre)

Asbestmateriaal

Vermijd stofvorming en stofverspreiding op elk moment van de werken. Bevochtig of fixeer het materiaal.

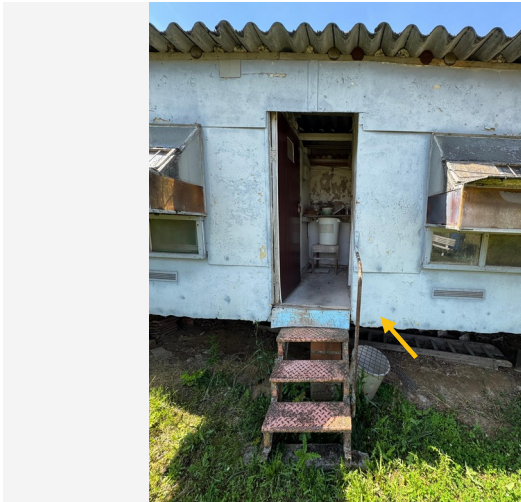
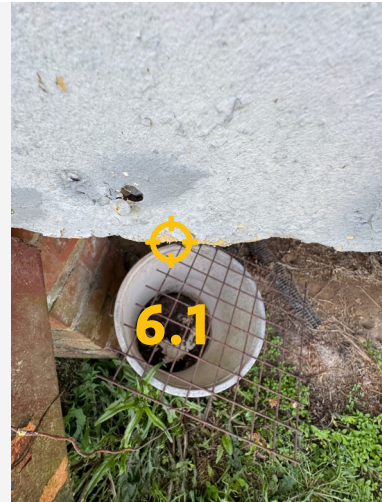
## Fiche 6: Menuiserie platen buitenwand duivenhok 1 (links)

Asbestmateriaal

Vermijd stofvorming en stofverspreiding op elk moment van de werken. Bevochtig of fixeer het materiaal.

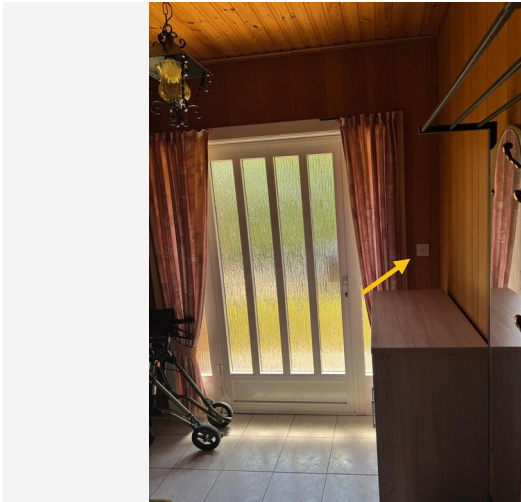
## Fiche 8: Elementen in bakeliet ( schakelaar en stopcontacten)

Asbestmateriaal

Vermijd stofvorming en stofverspreiding op elk moment van de werken. Bevochtig of fixeer het materiaal.

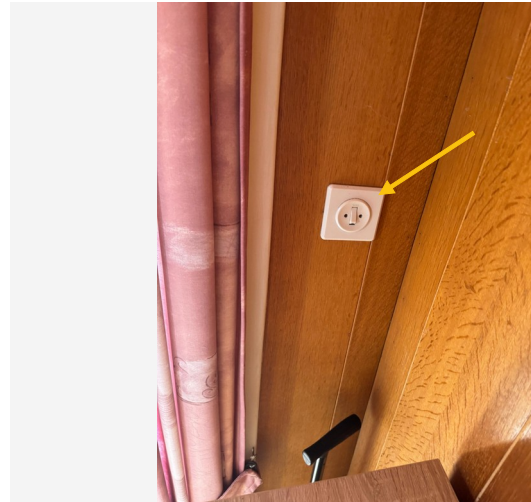
Het asbestmateriaal valt onder de mijlpaal van 2040.

Zorgvuldig beheren

| Eindbeoordeling materiaalrisico | Laag materiaalrisico en/of verlaagde kans op vezelvrijgave |

| Asbestsoort (vezeltype) | Crocidoliet aanwezig |
| Toestand van het materiaal | Onbeschadigd, niet verweerd |

| Beschrijving | Elementen in bakeliet ( schakelaar en stopcontacten) |

- Zorg voor een veilig beheer. Vermijd het beschadigen van het asbestmateriaal. Controleer de toestand jaarlijks op wijzigingen.

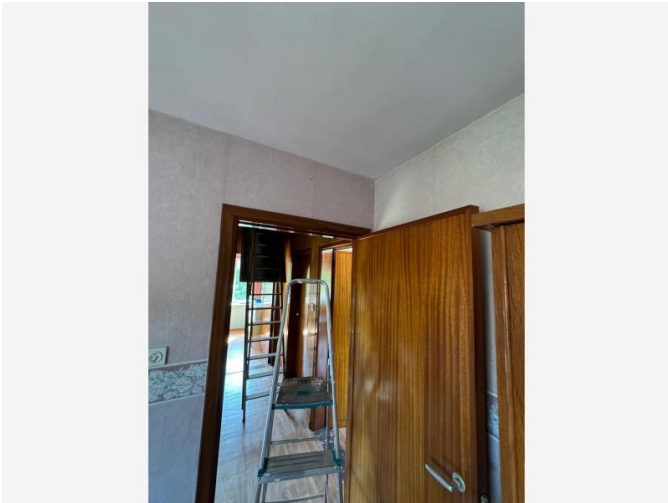
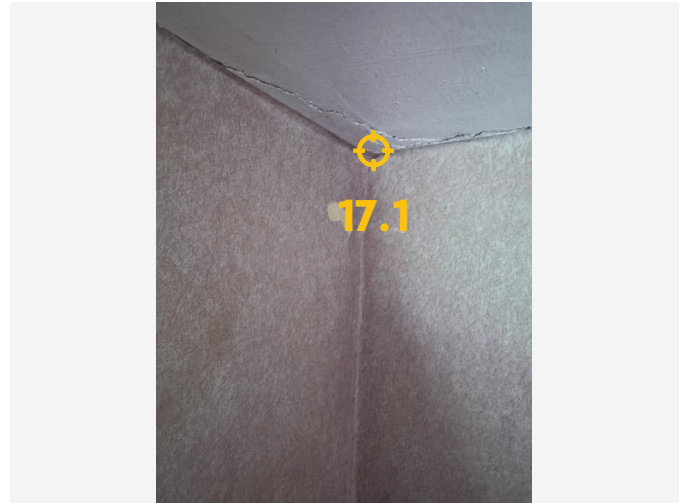
## Fiche 17: Pleisterwerk plafond

Geen asbest

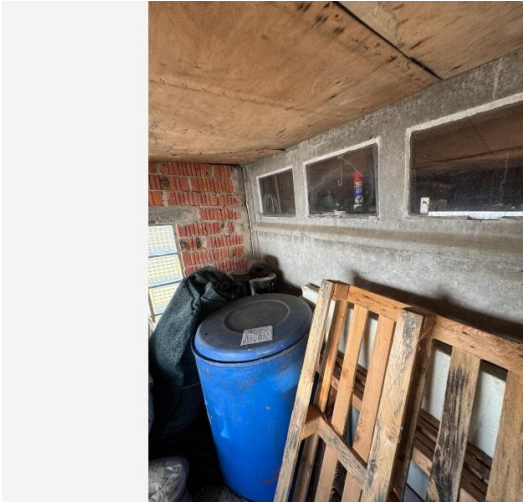
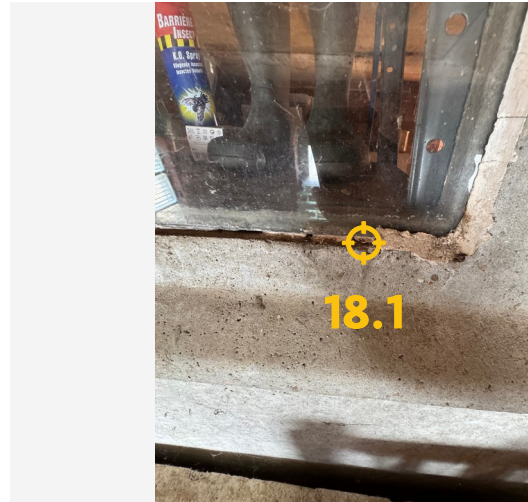
## Fiche 18: Stopverf ramen van de berging aan de woning/stallen

Geen asbest

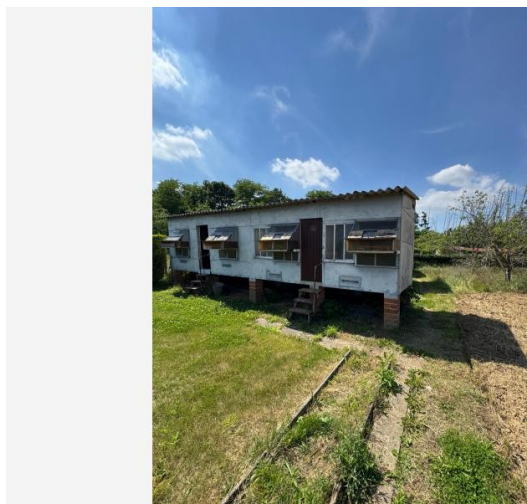
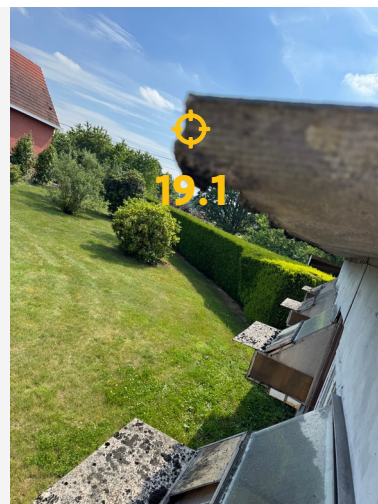
## Fiche 19: Golfpalten dak duivenhok 1 (links)

Geen asbest

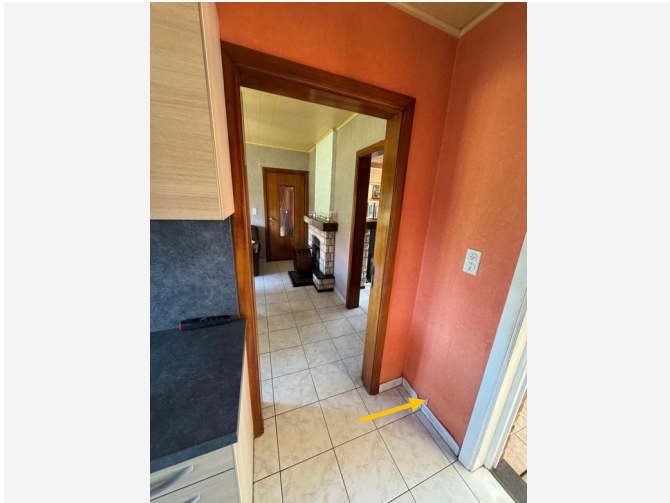
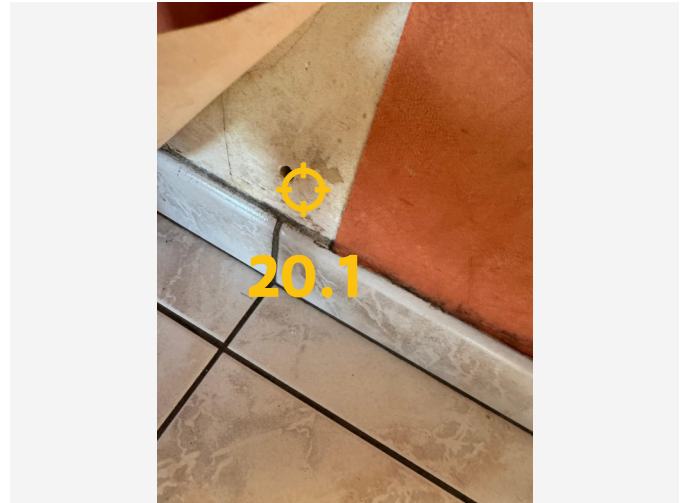
## Fiche 20: Pleisterwerk muur

Geen asbest

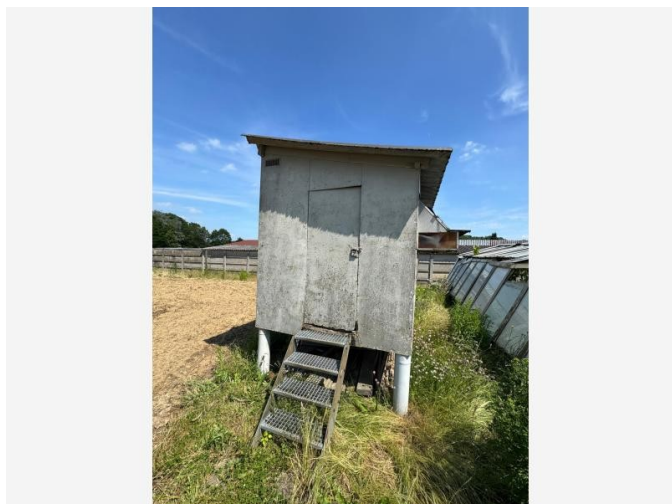
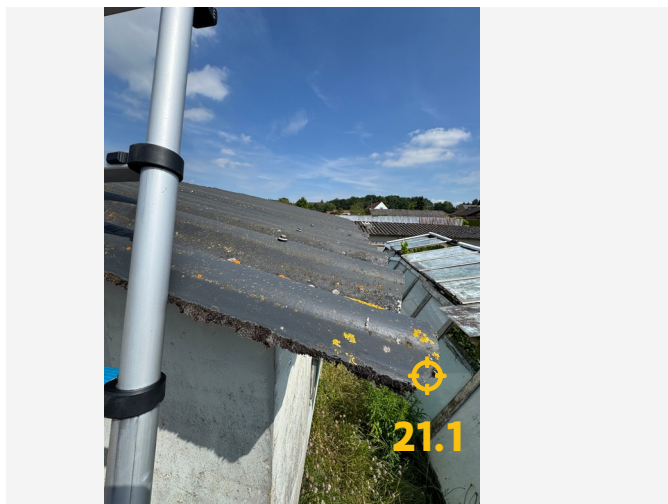
## Fiche 21: golfplaten dak duivenhok 3 (achter serre)

Geen asbest

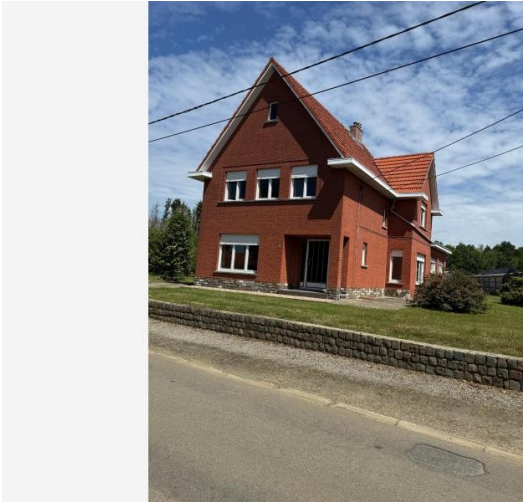
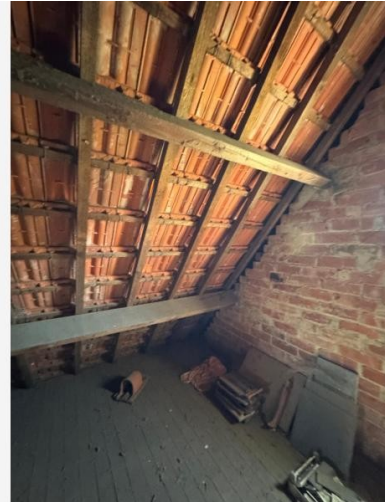
## Fiche 25: Dakbedekking woning

| Beschrijving | Notitie | Terug te vinden op plannen |
|---|---|---|
| Fiche 25: Dakbedekking woning | Het dak van de volledige woning is bedekt met dakpannen. | - |

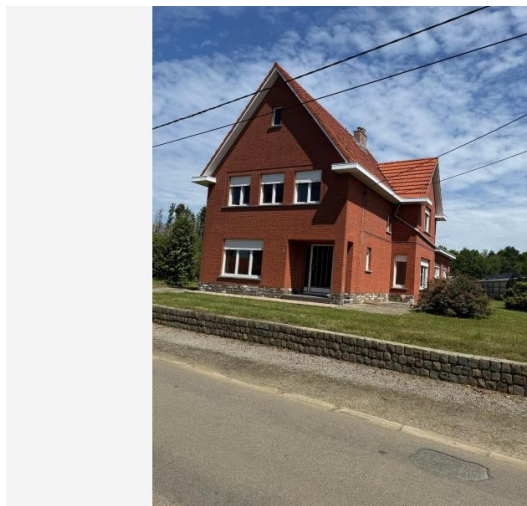
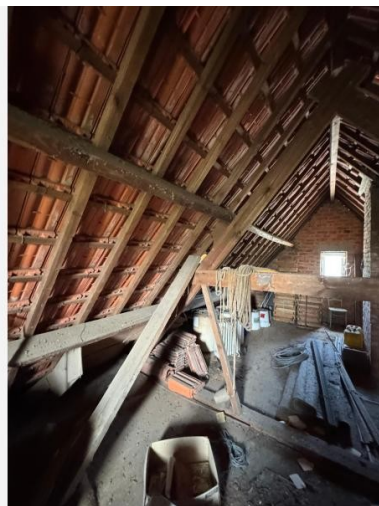
### Fiche 29: Materialen onder de dakbedekking (onderdak, ...) van de woning

| Beschrijving | Notitie | Terug te vinden op plannen |
|---|---|---|
| Fiche 29: Materialen onder de dakbedekking (onderdak, ...) van de woning | Geen onderdak aanwezig. | - |
