# Asbestinventarisatetest

Maria Gorettistraat 19, 2400 Mol

Attestnummer : 20260716-000114.000

**Niet-asbestveilig**

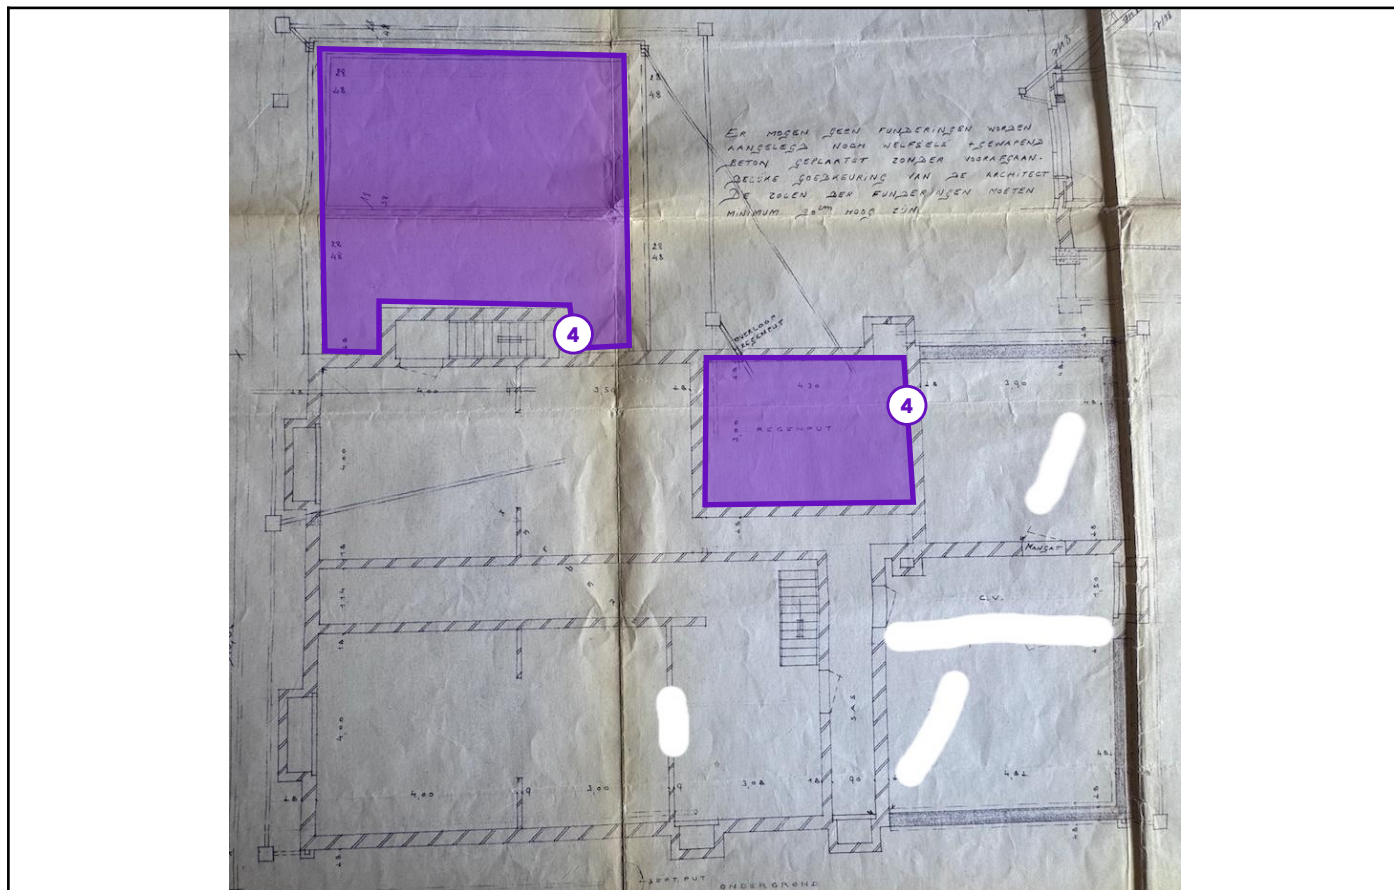
## Plan 1.1: Woning - Kelder

| Beschrijving | Type | Actie |
|---|---|---|
| 4. Woning - Kruipkelder | Beperking | - |

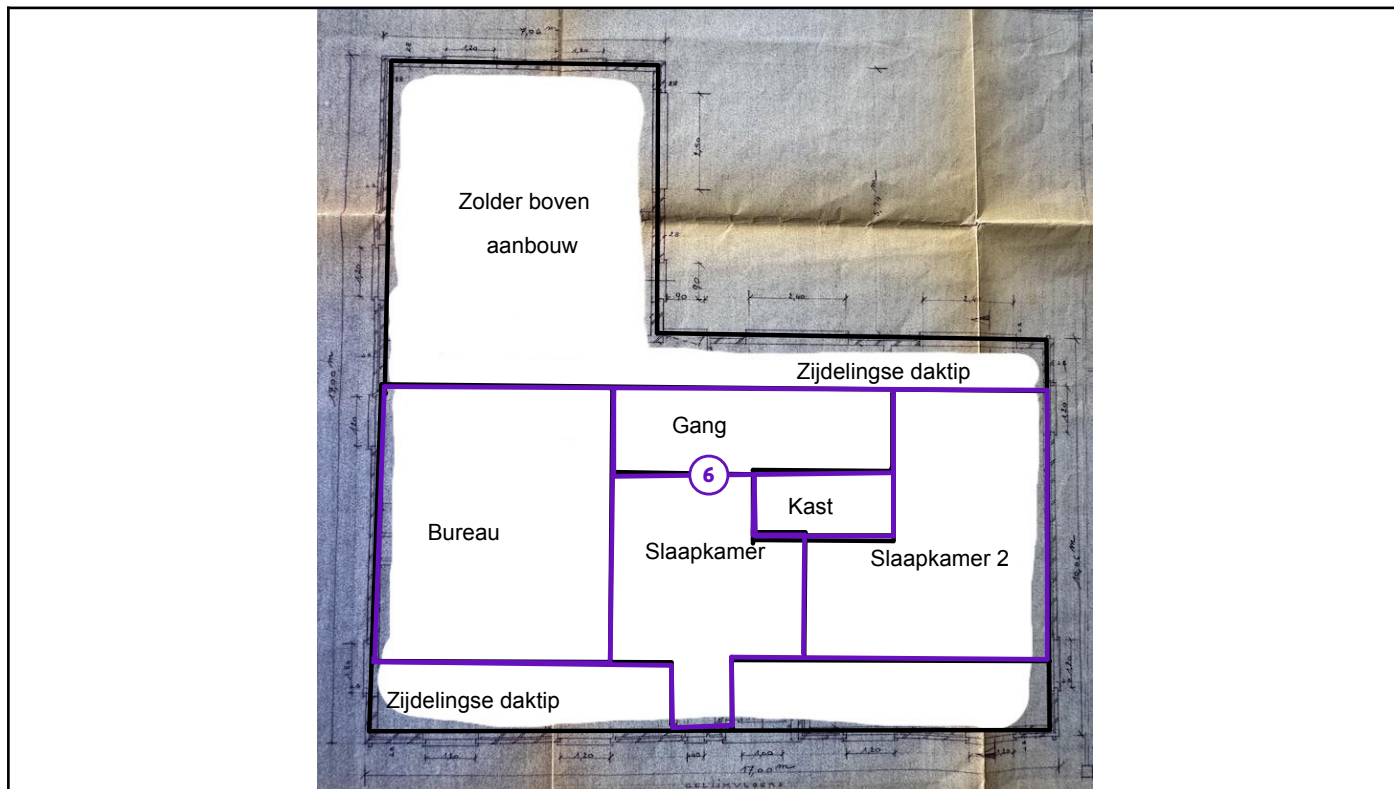
## Plan 1.7: Woning - Verdiep 1 (wand)

| Beschrijving | Type | Actie |
|---|---|---|
| 6. Woning - Plafond en muren in plaatwerk + behang | Advies | - |
