# Asbestinventarisat attest

Strijmeers 40, 9520 Sint-Lievens-Houtem

Attestnummer : 20260810-000053.000

Uitgegeven op : 10.08.2026

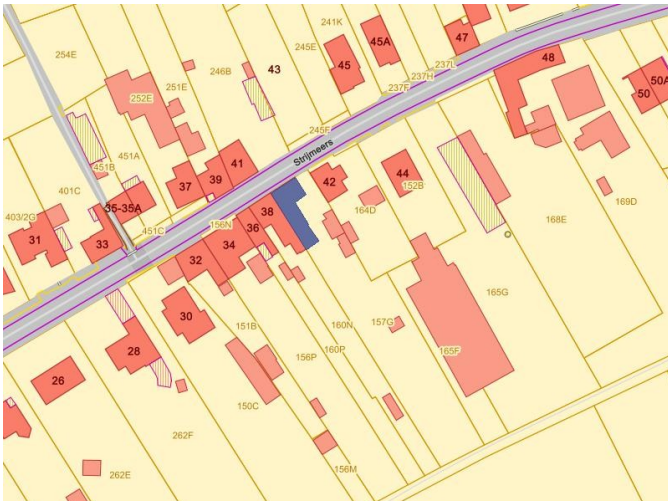
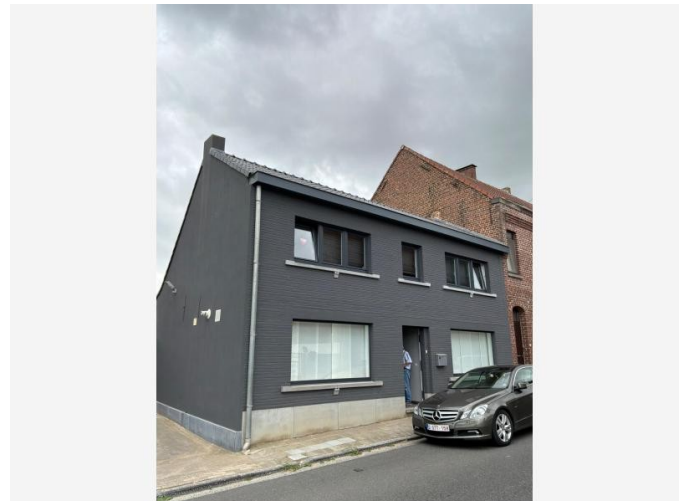
# Zone 1: Hoofdgebouw

- 1 Asbestmateriaal**
- 1 Beperking**
- 0 Uitsluitingen**
- 0 Roerende goederen**
- 0 Puin, steenslag, (water)bodem**
- 2 Adviezen**
- 3 Geen asbest**
