# Asbestinventarisatetest

Abrikozenstraat 26, 9820 Merelbeke

Attestnummer : 20240209-000154.000

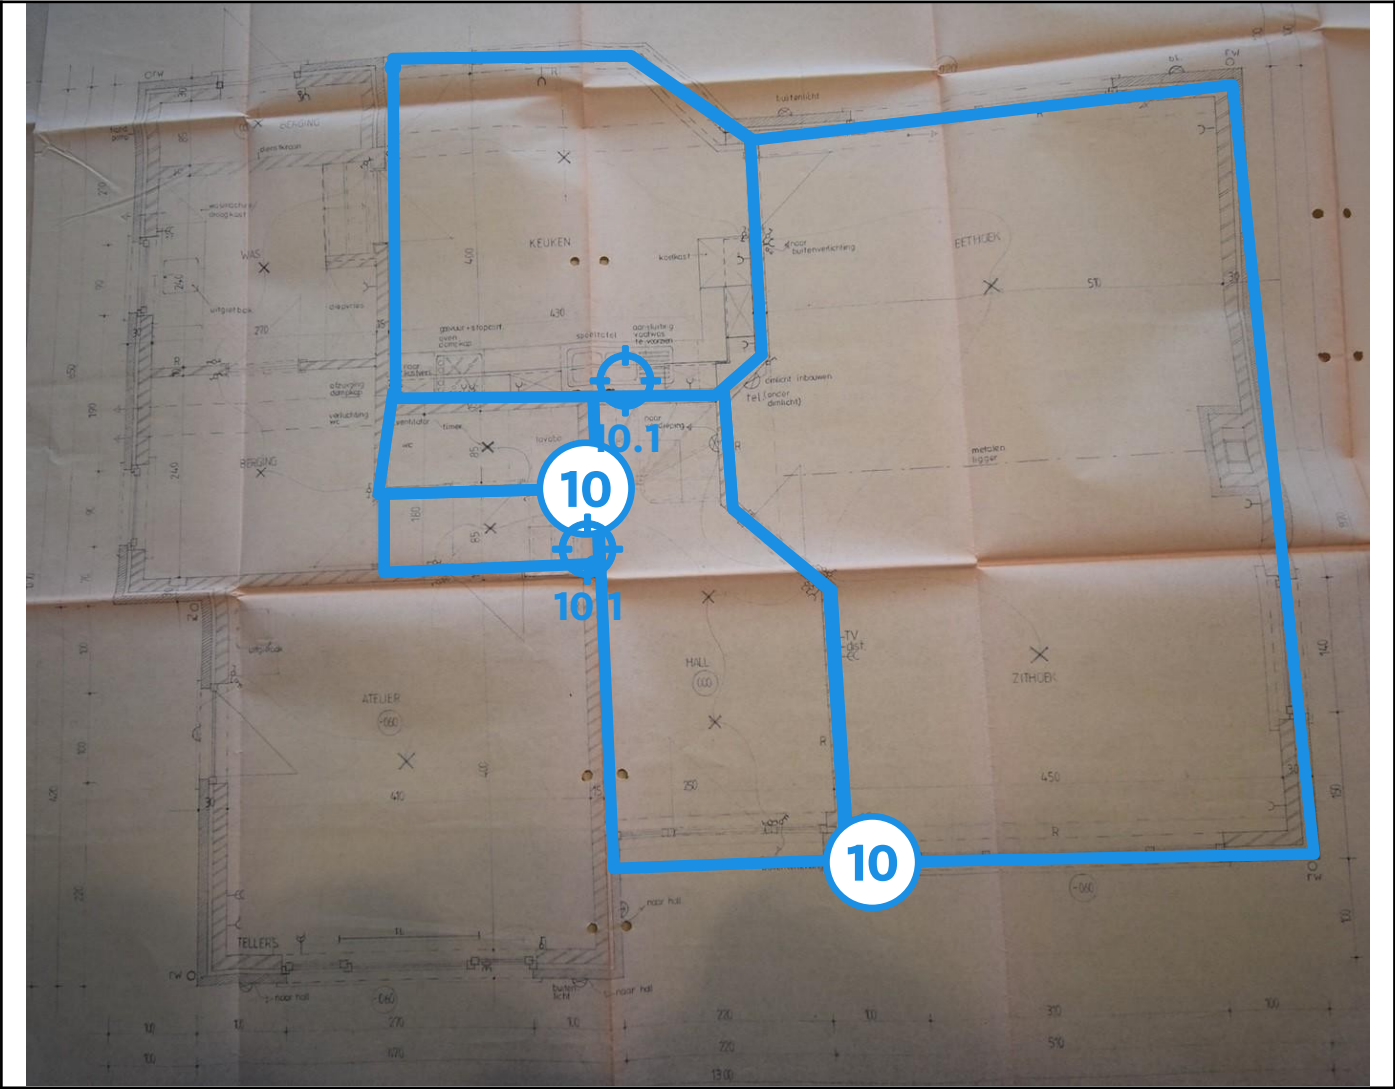
# Plan 1.1: Grondplan - V0

| Beschrijving | Type | Actie |
|---|---|---|
| 10.1 Code: 84439 - 1 | Mengmonster | - |

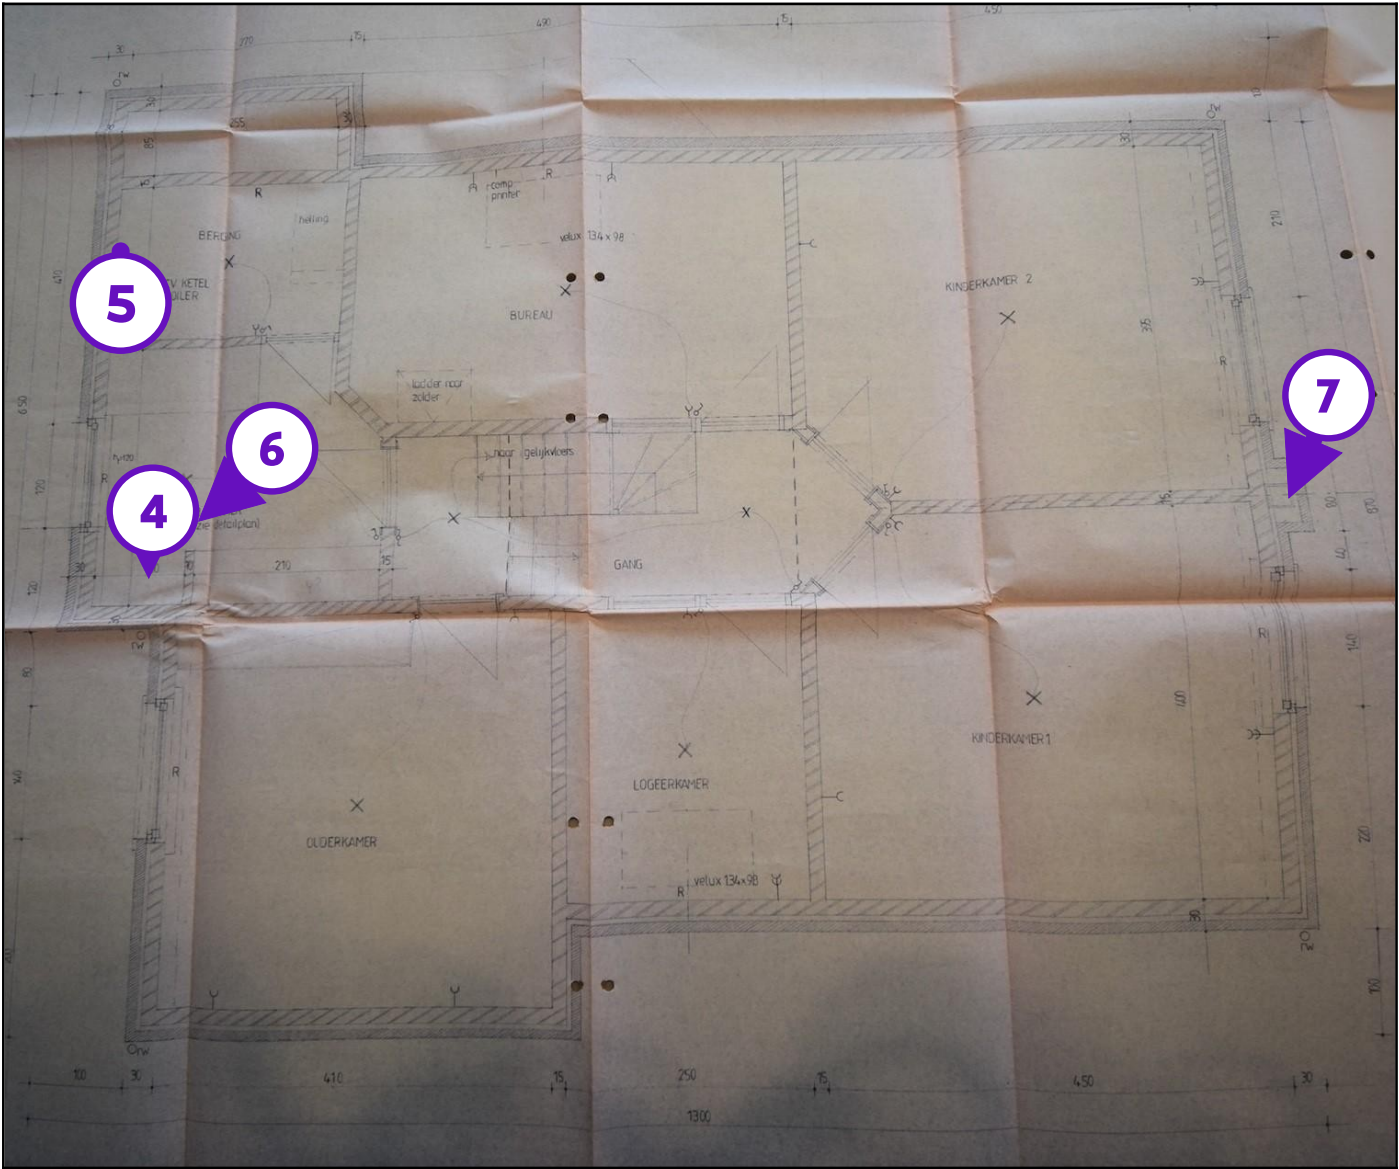
# Plan 1.4: Grondplan - V1

| Beschrijving | Type | Actie |
|---|---|---|
| 7. Betonkap - Schouw (Vernieuwd) | Advies | - |
