# Asbestinventarisatetest

Magdalena Vermeeschlaan 47, 2540 Hove

Attestnummer : 20260528-000096.000

Uitgegeven op : 28.05.2026

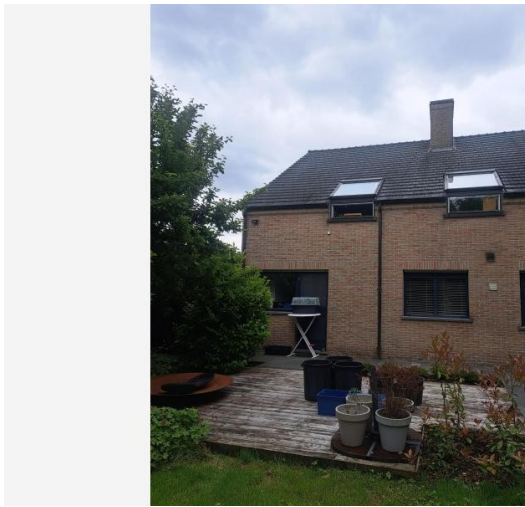
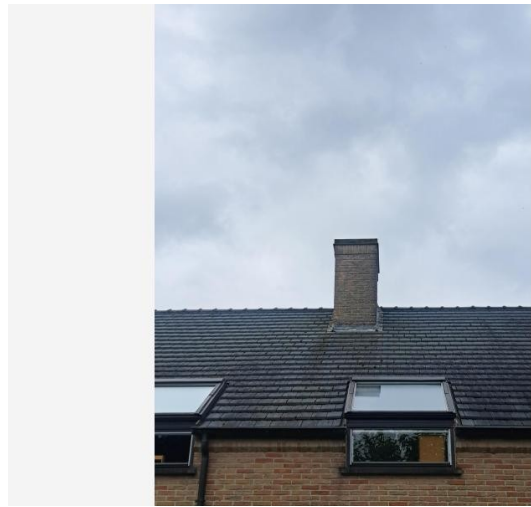
### Fiche 5: Dakbedekking - dakpannen

| Beschrijving | Notitie | Terug te vinden op plannen |
|---|---|---|
| Fiche 5: Dakbedekking - dakpannen | - | - |
