# Asbestinventarisatattest

Sleutelbloemenlaan 10, 2880 Bornem

Attestnummer : 20260803-000125.000

**Niet-asbestveilig**

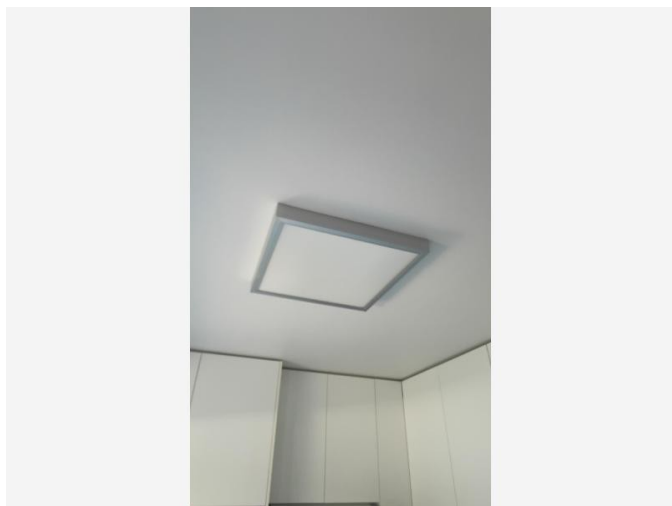
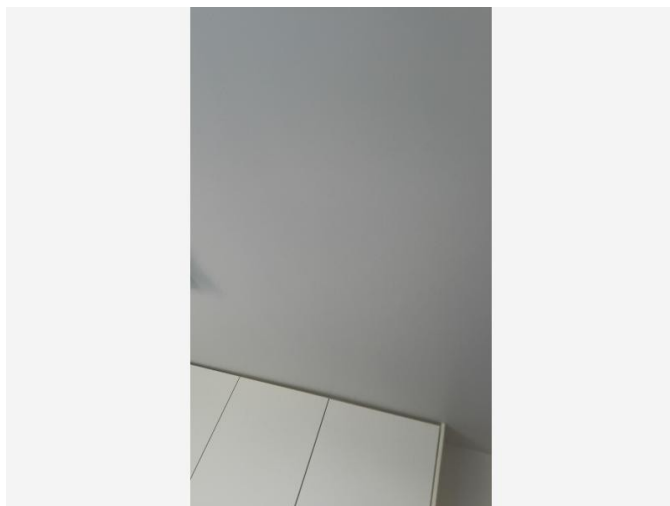
| Basis voor advies | De asbestdeskundige beoordeelt het materiaal als niet-asbestverdacht. |

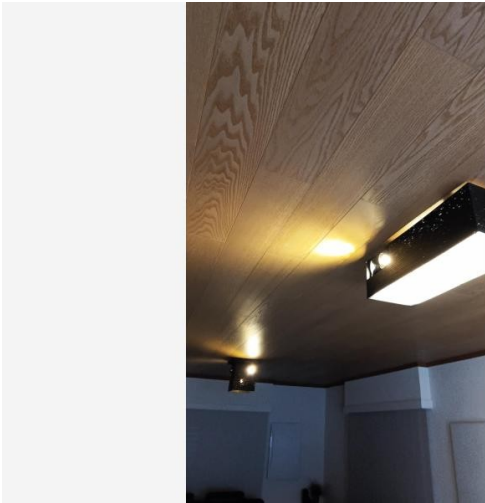
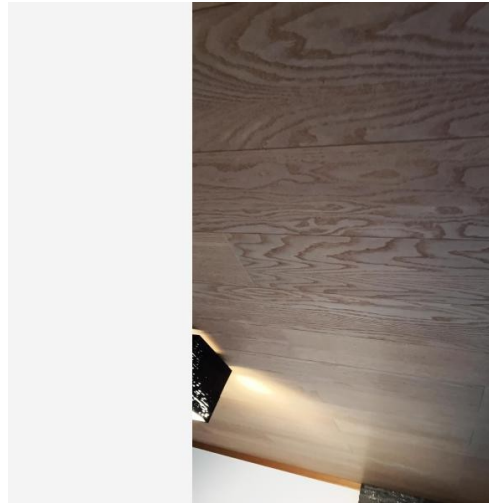
| Basis voor advies | De asbestdeskundige beoordeelt het materiaal als niet-asbestverdacht. |

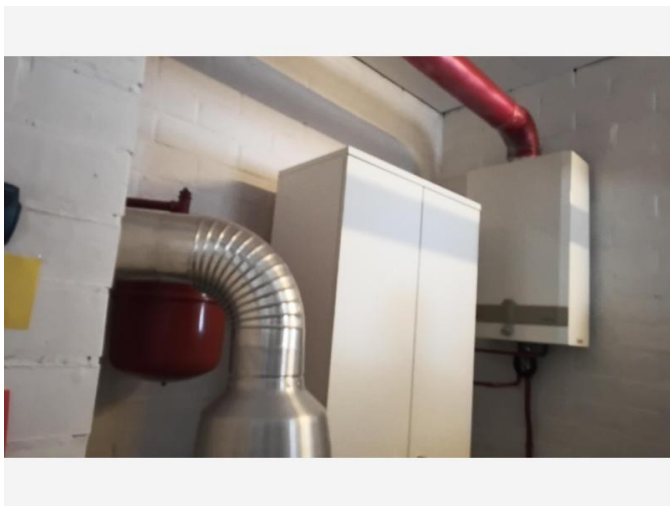
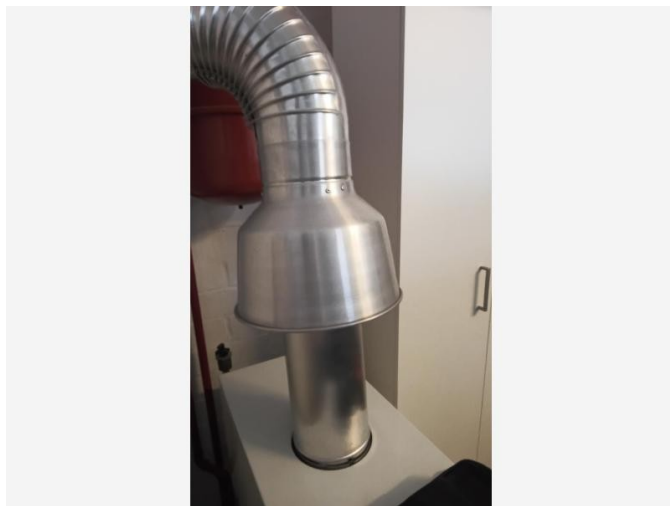
## Fiche 15: Rookgaskanaal niet verdacht (metaal of gres)

| Beschrijving | Notitie | Terug te vinden op plannen |
|---|---|---|
| Fiche 15: Rookgaskanaal niet verdacht (metaal of gres) | Rookgaskanaal niet verdacht<br>metaal<br>of gres | Plan 1.2: Gelijkvloers |

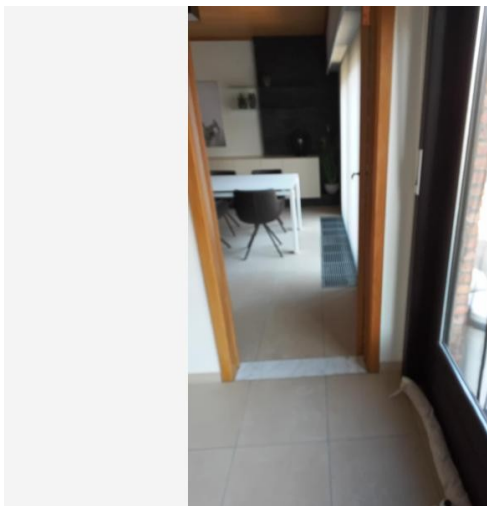
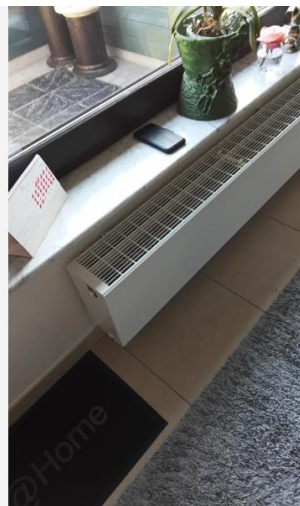
## Fiche 19: geen leidingisolatie aanwezig

| Beschrijving | Notitie | Terug te vinden op plannen |
|---|---|---|
| Fiche 19: geen leidingisolatie aanwezig | er is geen leidingisolatie binnen dit inspecteigebied | - |
