# Asbestinventarisatattest

Dendermondestraat 58, 2018 Antwerpen

Attestnummer : 20260413-000031.000

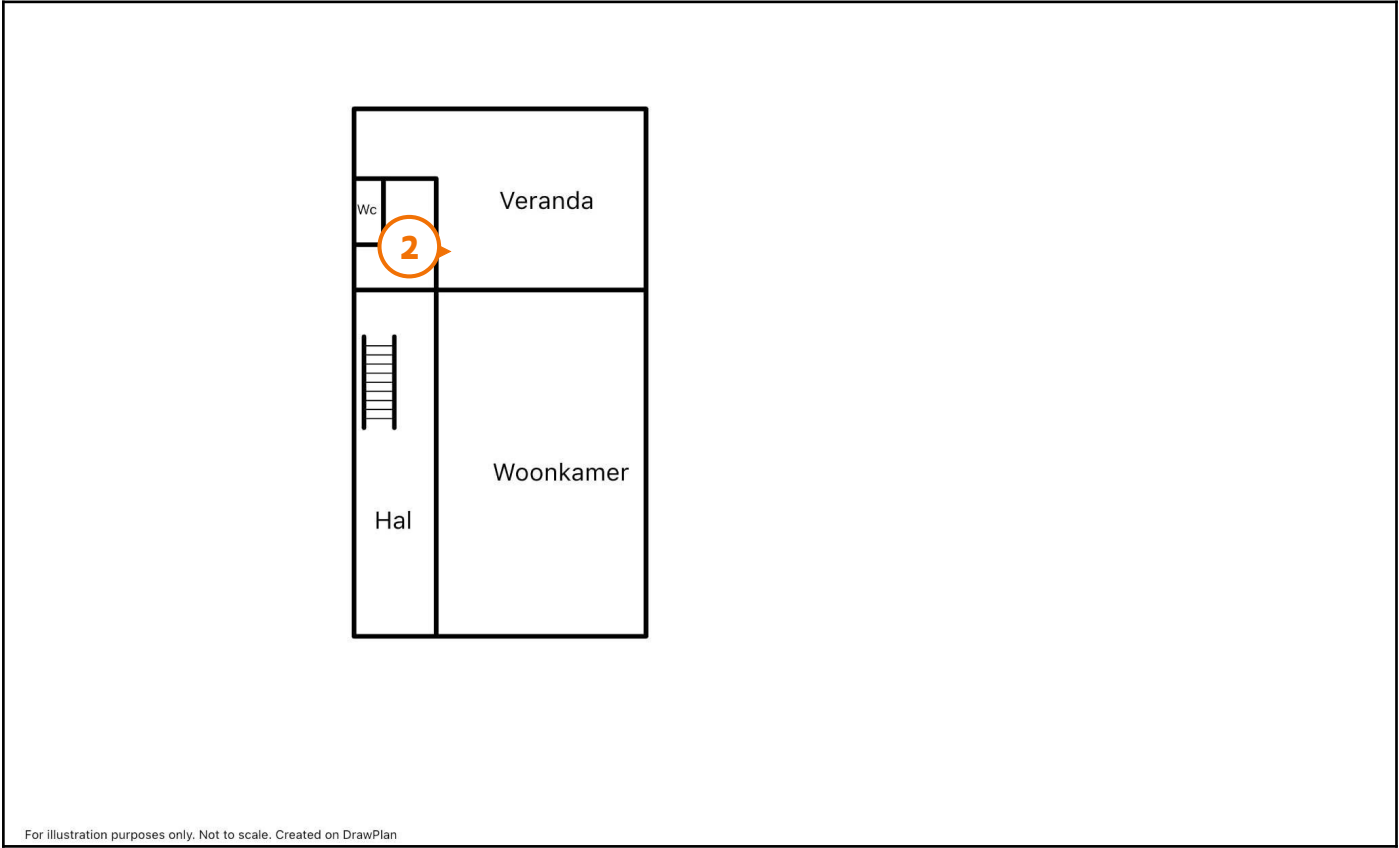
# Plan 1.3: Grondplan eerste verdieping

| Beschrijving | Type | Actie |
|---|---|---|
| 2. Bakeliet schakelaars/stopcontacten | Asbestmateriaal | Verwijderen |
