# Asbestinventarisatattest

Margote 80, 9260 Wichelen

Attestnummer : 20260801-000040.002

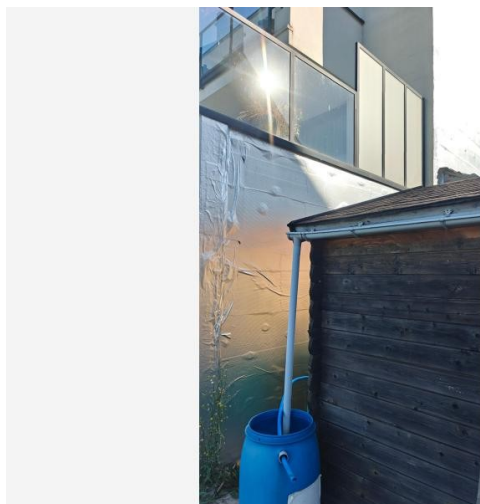
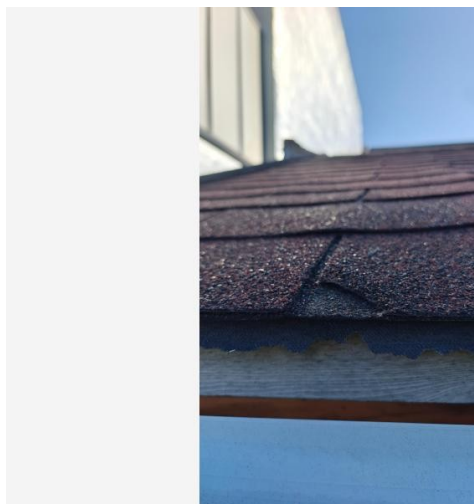
| Opmerking | Zijgevel pas geplaatst in 2016. Tot 2015 was hiertegen aangebouwd. |

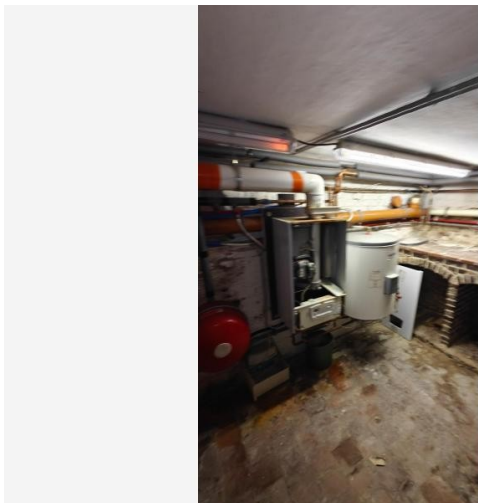
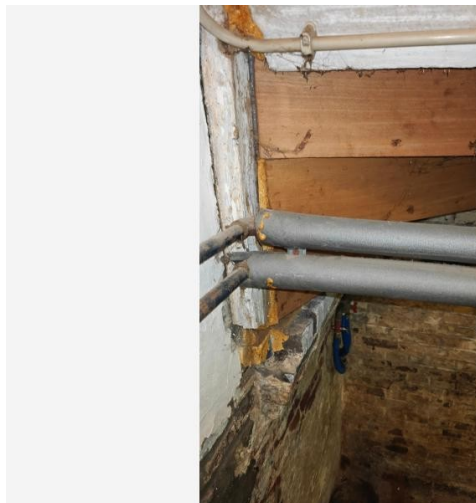
## Fiche 14: Leidingisolatie (niet verdacht)

| Beschrijving | Notitie | Terug te vinden op plannen |
|---|---|---|
| Fiche 14: Leidingisolatie (niet verdacht) | De leidingisolatie is niet-asbestverdacht. | Plan 1.1: Kelder |
