# Asbestinventarisatetest

Duivenhoek 2, 2340 Beerse

Attestnummer : 20260812-000108.000

**Niet-asbestveilig**

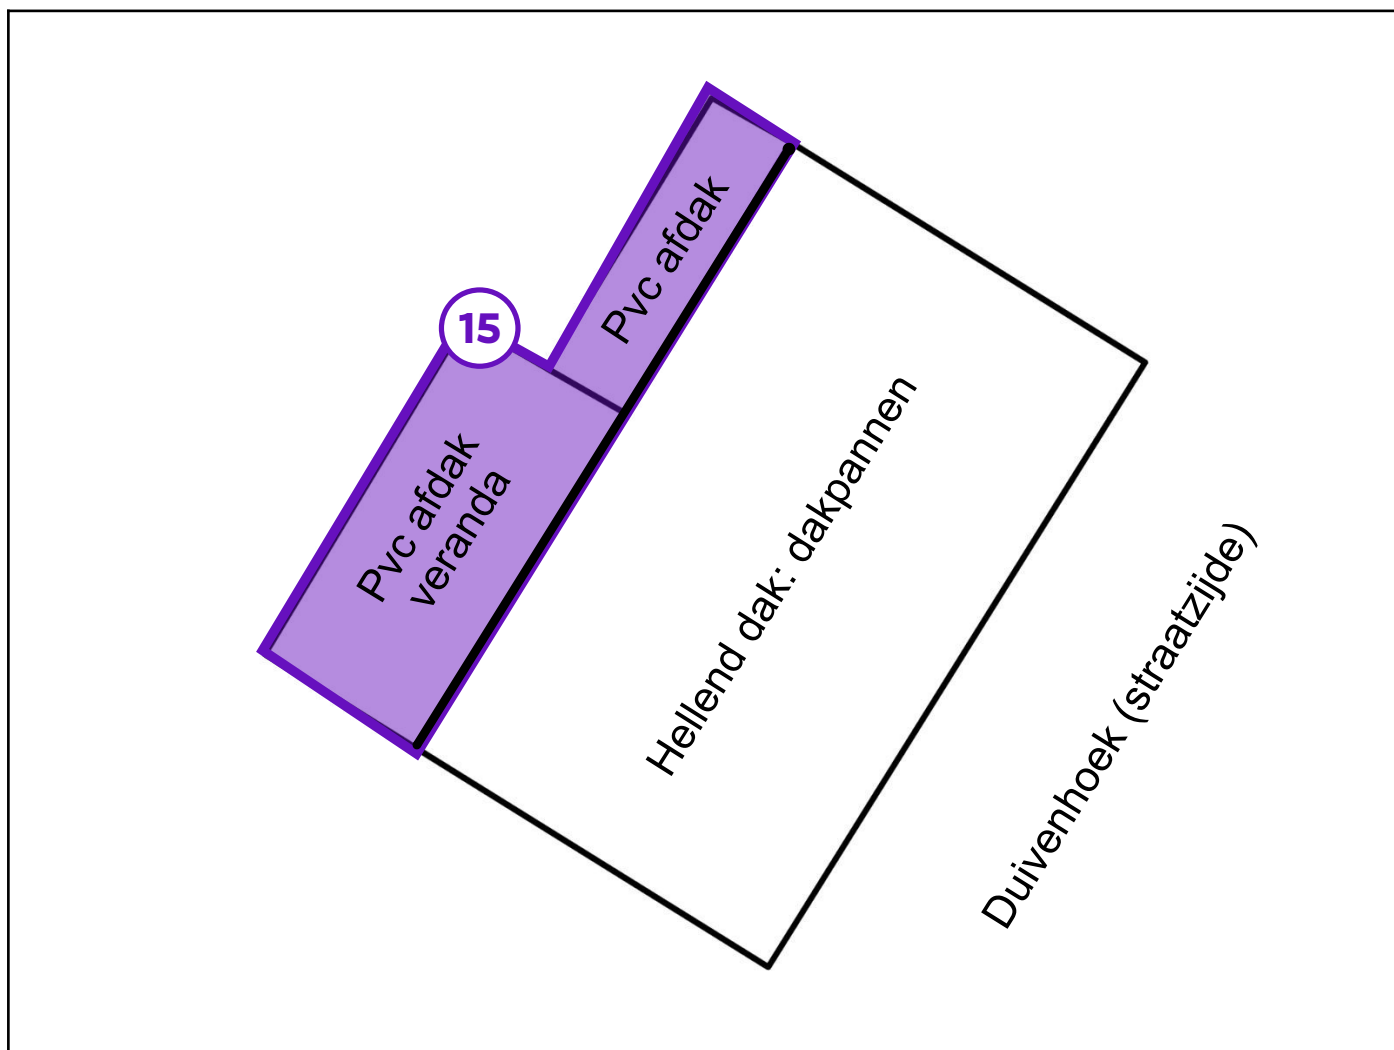
## Plan 1.7: Woning plan

| Beschrijving | Type | Actie |
|---|---|---|
| 15. Pvc afdak | Overige ruimte of materiaal | - |

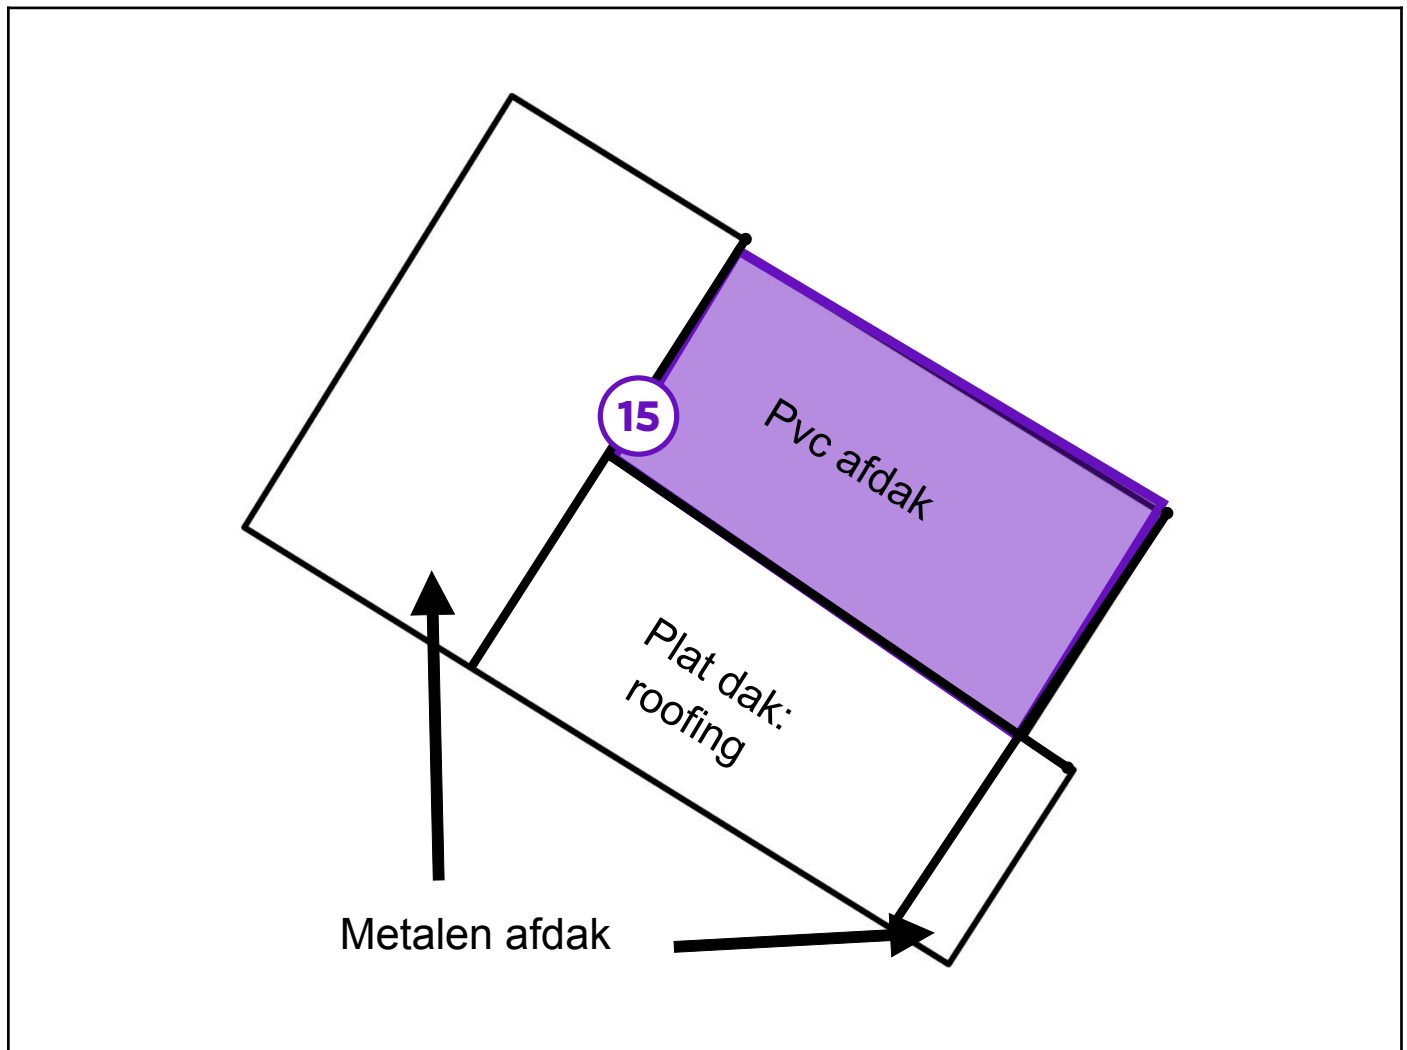
## Plan 2.4: Bijgebouw plan

| Beschrijving | Type | Actie |
|---|---|---|
| 15. Pvc afdak | Overige ruimte of materiaal | - |

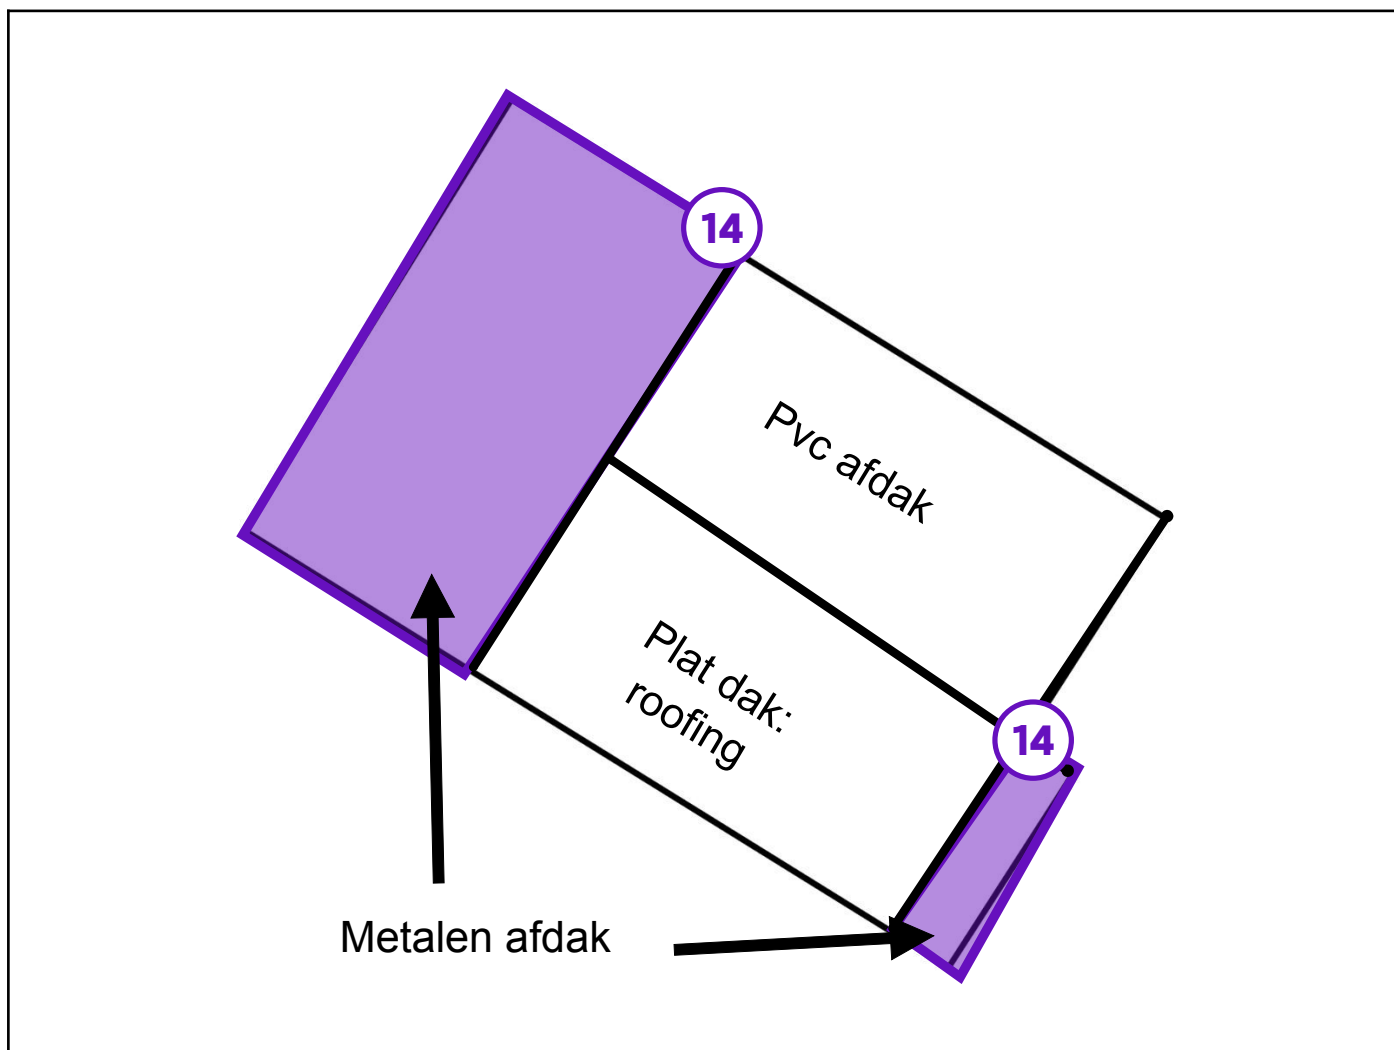
## Plan 2.5: Bijgebouw plan

| Beschrijving | Type | Actie |
|---|---|---|
| 14. Metalen afdak | Overige ruimte of materiaal | - |

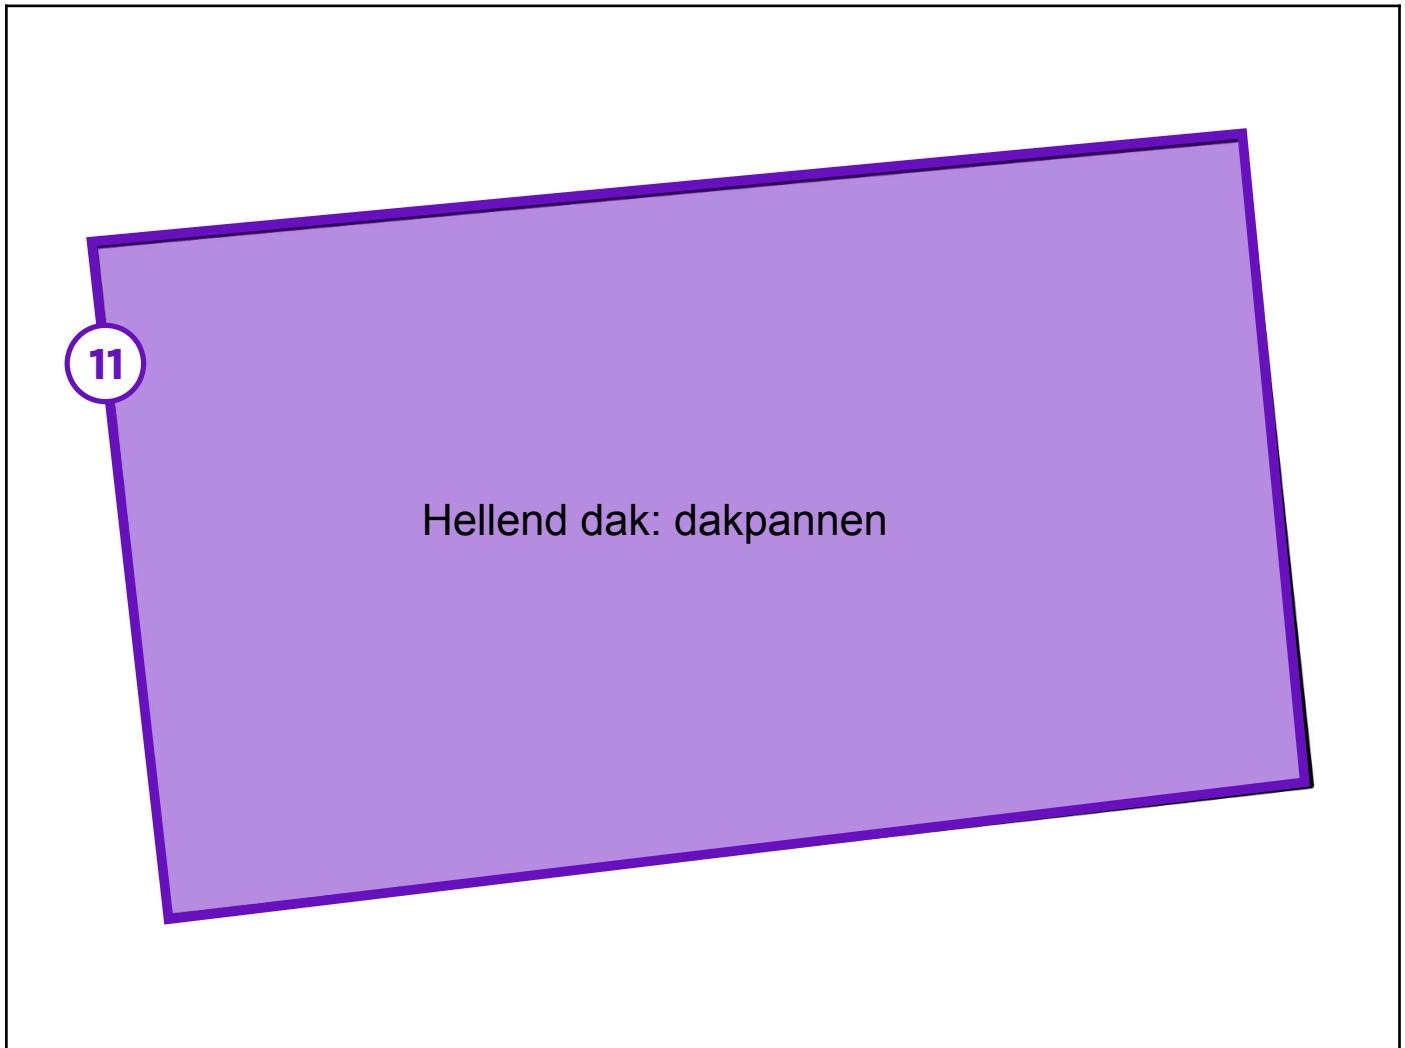
## Plan 3.1: Tuinhuis

| Beschrijving | Type | Actie |
|---|---|---|
| 11. Dakbedekking tuinhuis: dakpannen | Overige ruimte of materiaal | - |

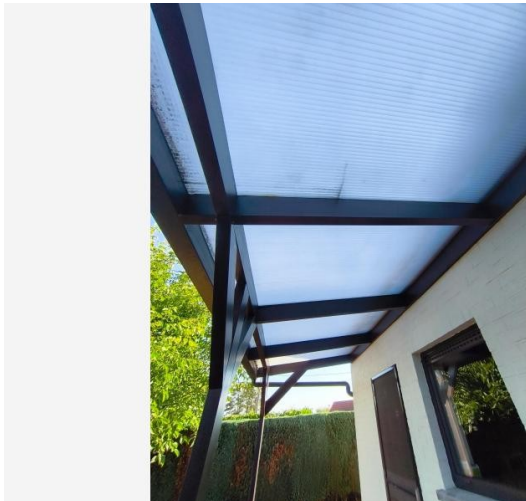
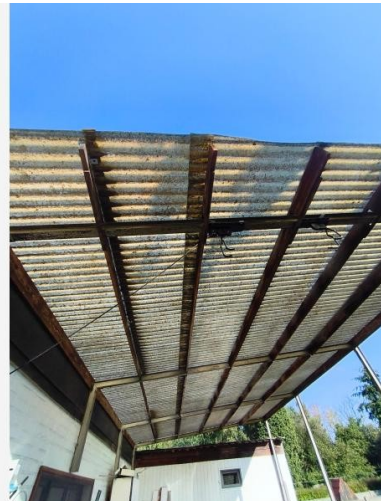
## Fiche 15: Pvc afdak

| Beschrijving | Notitie | Terug te vinden op plannen |
|---|---|---|
| Fiche 15: Pvc afdak | De dakbedekking wordt gecontroleerd. deze bestaat uit pvc en bevat geen asbest verdachte materialen. | Plan 1.7: Woning plan<br>Plan 2.4: Bijgebouw plan |
