# Asbestinventarisatetest

Dennenweg 50, 3150 Haacht

Attestnummer : **20260727-000294.000**

Uitgegeven op : **27.07.2026**

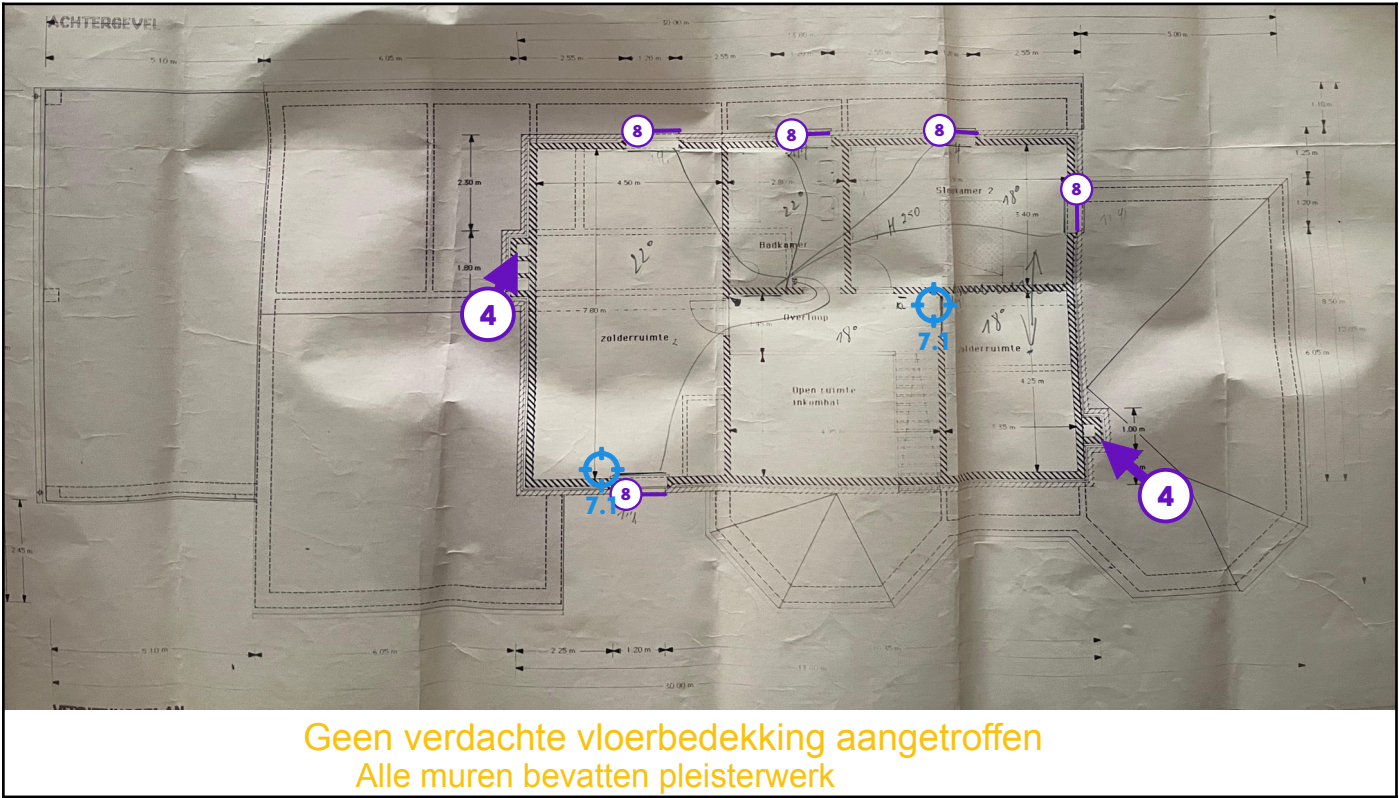
# Plan 1.3: Verdieping +1

Geen verdachte vloerbedekking aangetroffen  
Alle muren bevatten pleisterwerk

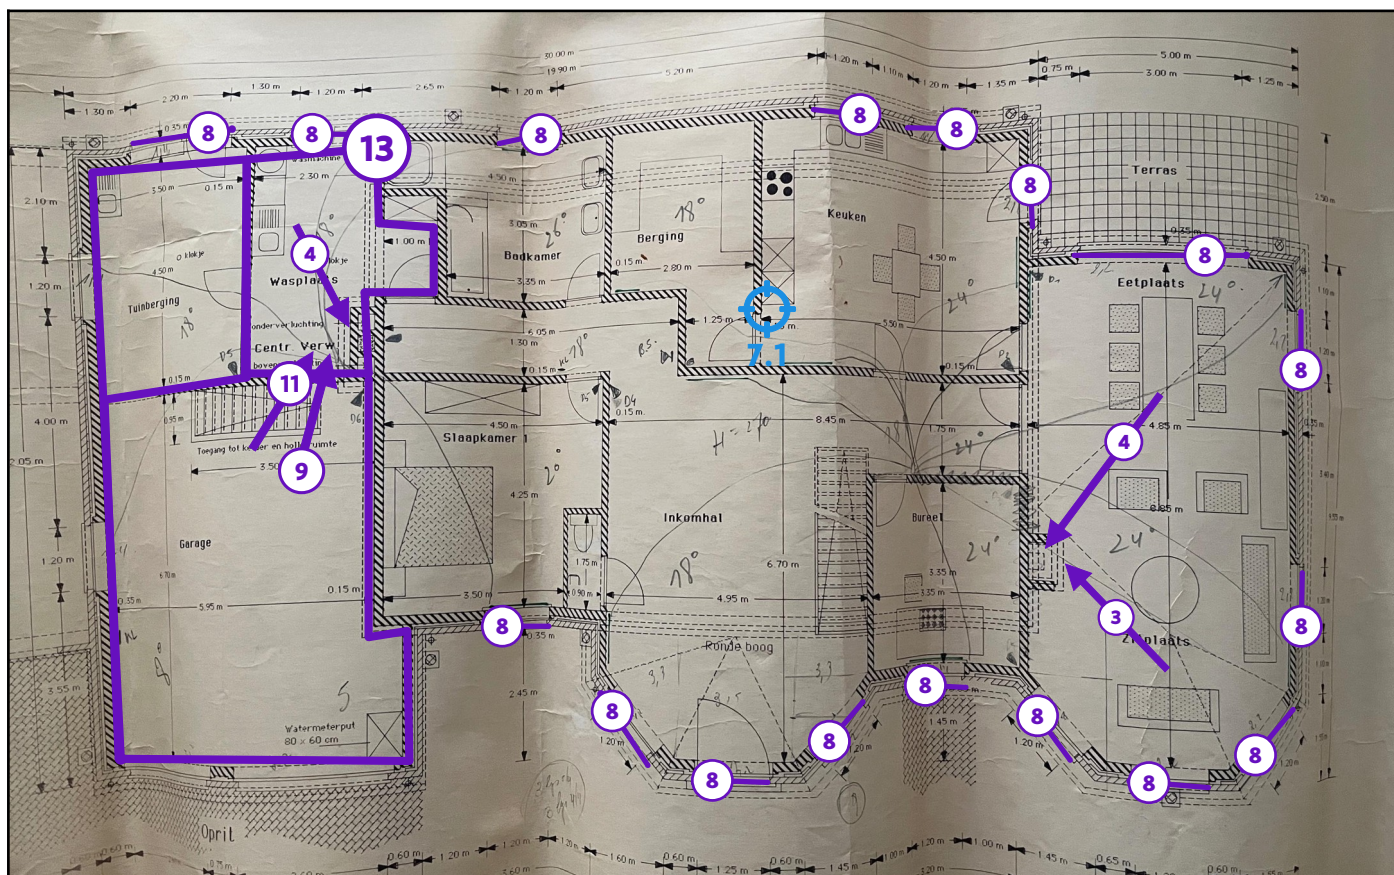
## Plan 1.5: Gelijkvloers

Geen verdachte vloerbedekking aangetroffen  
Alle muren bevatten pleisterwerk, exclusief garage en wasplaats
