# Asbestinventarisatetest

Elsterweg 9, 3770 Riemst

Attestnummer : 20251031-000278.000

**Niet-asbestveilig**

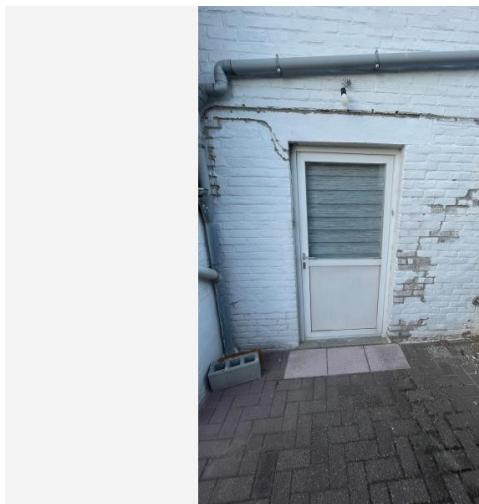
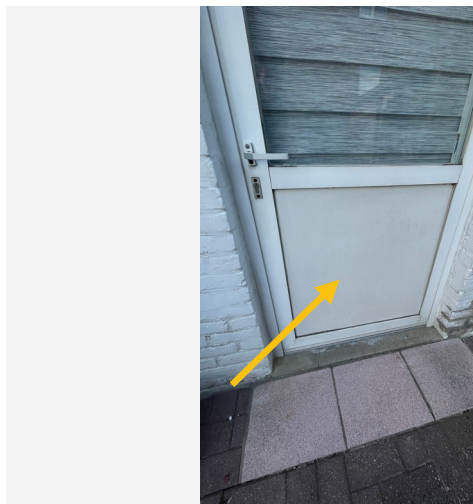
Overzichtsfoto

Detailfoto

- Eenvoudige handelingen: mag via doe-het-zelf of door werknemer(s) met opleidingsattest eenvoudige handelingen  
Deze toepassing kan door een aannemer die over een opleidingsattest eenvoudige handelingen beschikt of door een particulier (doe-het-zelf), verwijderd worden indien er geen verhoogd risico op vrijgave van asbestvezels (max. concentratie 0,01 vezels/cm<sup>3</sup> - CODEX Art. VI.3-54) ontstaat en de toepassing voorafgaand wordt gefixeerd/bevochtigd; de individuele elementen zonder machinale werktuigen en zonder breken of gooien een voor een losgemaakt worden; en ten slotte in gesloten verpakking weggevoerd worden naar een erkend afvalpunt (recyclagepark).

EH via doe-het zelf : De dorpels en tablet kunnen voorzichtig losgebeiteld worden , extra bevochtigen om

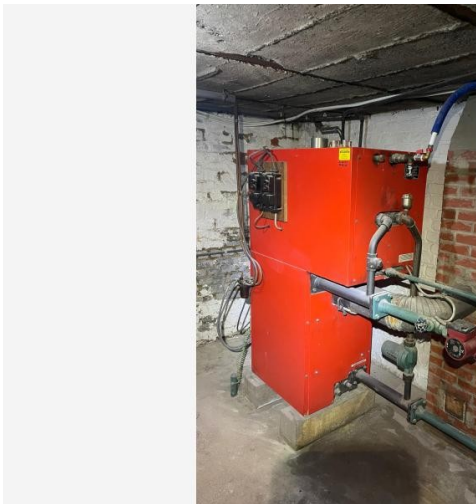
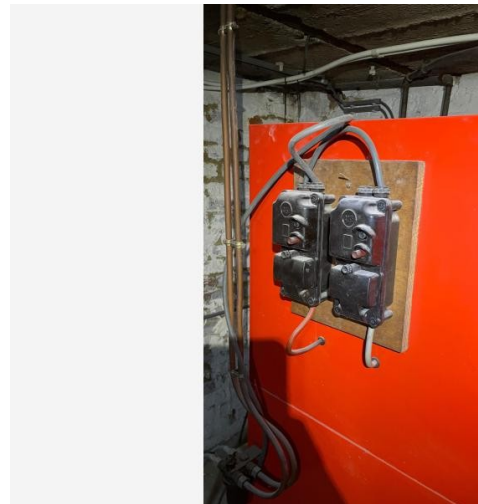
| Identificatiemethode | Vaststelling zonder monstername<br><br>Motivatie: Groot risico op structurele gevolgschade (leeschade, werking installatie,...) |

Overzichtsfoto

Detailfoto

- Eenvoudige handelingen: mag via doe-het-zelf of door werknemer(s) met opleidingsattest eenvoudige handelingen  
Deze toepassing kan door een aannemer die over een opleidingsattest eenvoudige handelingen beschikt of door een particulier (doe-het-zelf), verwijderd worden indien er geen verhoogd risico op vrijgave van asbestvezels (max. concentratie 0,01 vezels/cm<sup>3</sup> - CODEX Art. VI.3-54) ontstaat en de toepassing voorafgaand wordt gefixeerd/bevochtigd; de individuele elementen zonder machinale werktuigen en zonder breken of gooien een voor een losgemaakt worden; en ten slotte in gesloten verpakking weggevoerd worden naar een erkend afvalpunt (recyclagepark).
