# Asbestinventarisatetest

Maastrichtersteenweg 13/1, 3770 Riemst

Attestnummer : **20251220-000167.000**

Uitgegeven op : **20.12.2025**

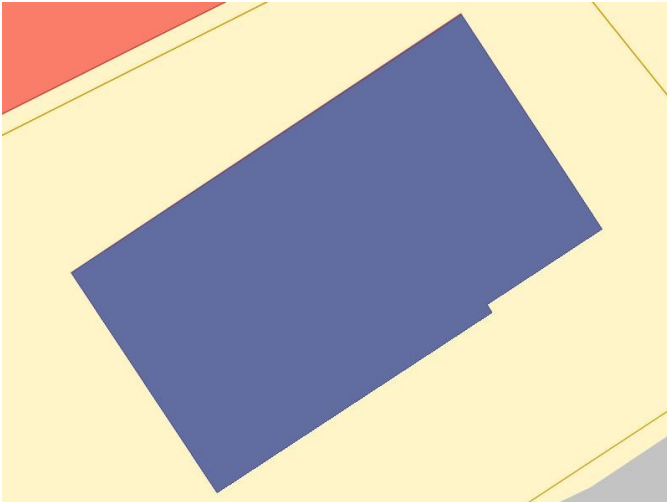
## Zone 1: Hoofdgebouw

- 0 Asbestmaterialen
- 0 Beperkingen
- 0 Uitsluitingen
- 0 Roerende goederen
- 0 Puin, steenslag, (water)bodem
- 0 Adviezen
- 1 Geen asbest**
